# Casas consistoriales en Cundinamarca. Estudio de caso de la casa del municipio de Cogua

## Casas consistoriales en Cundinamarca. Estudio de caso de la casa del municipio de Cogua

### Caso de estudio: casa consistorial de Cogua

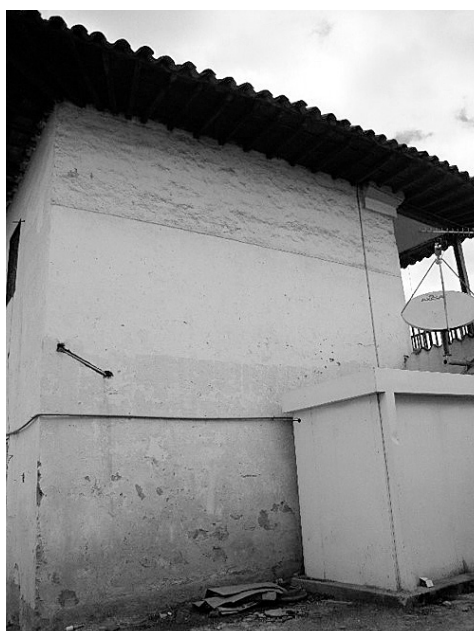
**Figura 12:**  
*Patologías en muros de adobe de la Casa Cogua: a) Erosión del adobe, b) Presencia de microorganismos, c) Humedad y suciedad*  
Fuente:  
elaboración propia

Construidos en adobe con secciones de 80, 70 y 60 cm de espesor que sirven de sistema estructural a la edificación. Algunos muros presentan humedades, erosión, microorganismos y suciedad debido a la falta de protección y mantenimiento; estas patologías se observan principalmente en muros exteriores (figura 12). Algunos muros presentan fisuras por cortante en vanos de puertas y ventanas (figura 13).

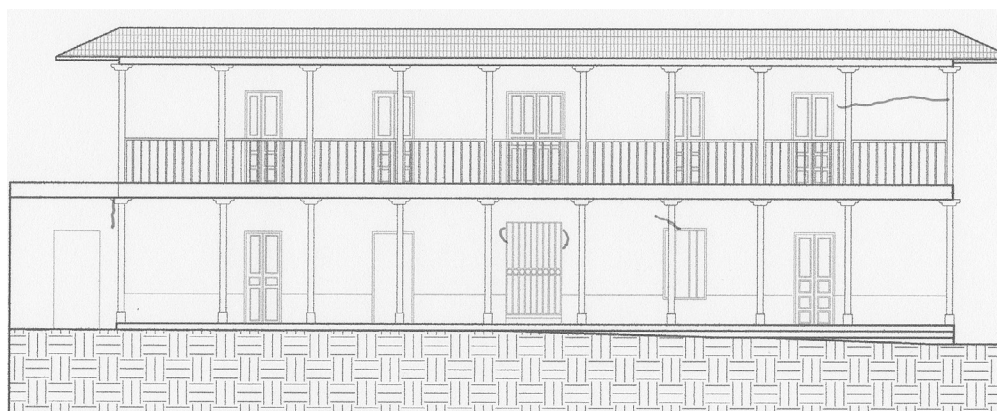
**Figura 13:**  
*Fisuras en muros de fachada principal de la casa consistorial de Cogua*  
Fuente:  
elaboración propia

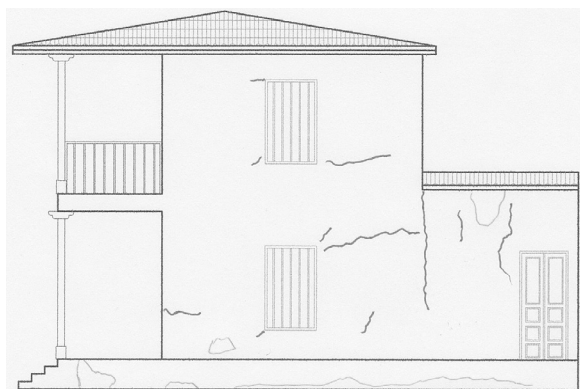
**Figura 14:**  
*Fisuras en muros de  
fachada lateral de la casa  
consistorial de Cogua*  
**Fuente:**  
elaboración propia

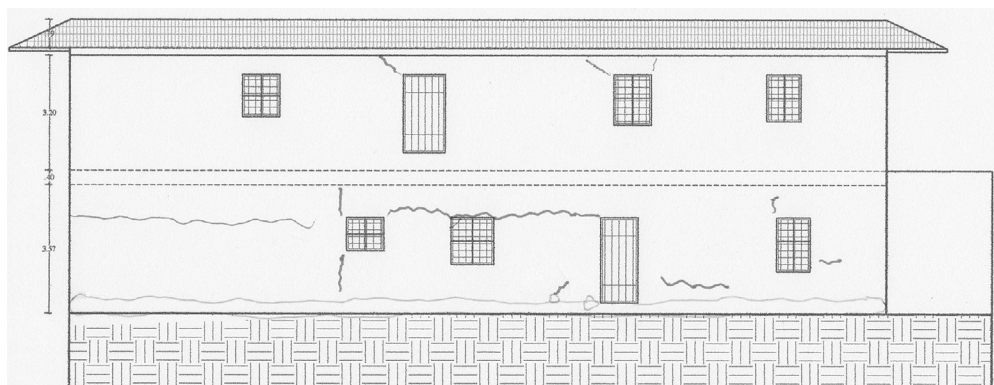
**Figura 15:**  
*Fisuras en muros de  
fachada posterior de  
la casa consistorial  
de Cogua*  
**Fuente:**  
elaboración propia

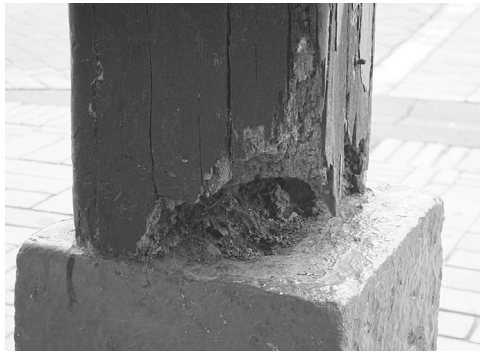
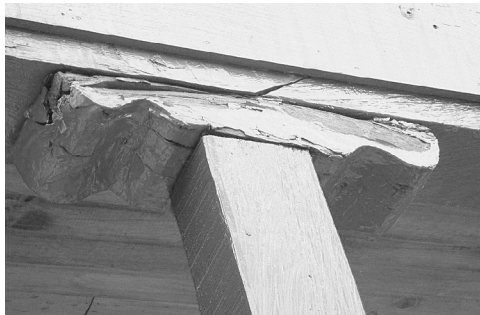
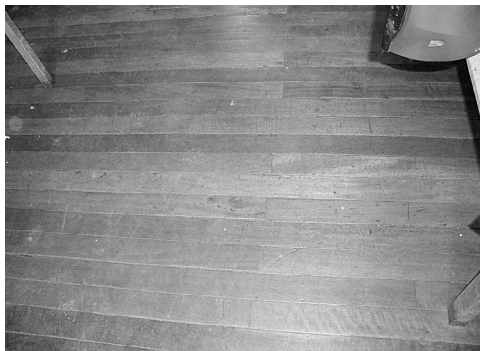
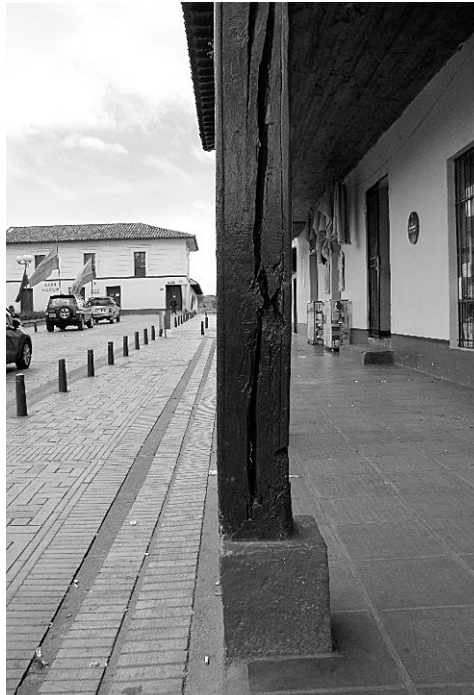
Algunas columnas presentan daños en la base por descomposición de la madera (figura 16), esto ocasiona pérdida de resistencia del elemento debido al cambio de densidad, de sección y de área de apoyo.

Otras patologías observadas en los pilares de madera es el agrietamiento, desplazamiento de la base y pérdida de verticalidad del elemento (figura 16).

**Figura 16:**  
*Patologías en los pilares de madera: a) Pérdida de sección por descomposición de la madera, b) Agrietamientos, desplazamiento y pérdida de verticalidad de los pilares en madera, c) Aplastamiento de los capiteles de las columnas*  
**Fuente:**  
elaboración propia

vación ante un movimiento sísmico, existen otros factores que se deben tener en cuenta en la conservación de la edificación, entre ellos, la realización de un estudio fitosanitario para determinar el estado de la maderas del entrepiso y cubierta. También es aconsejable disminuir el peso de la cubierta, así como reparar los pilares de madera que se encuentran deteriorados.

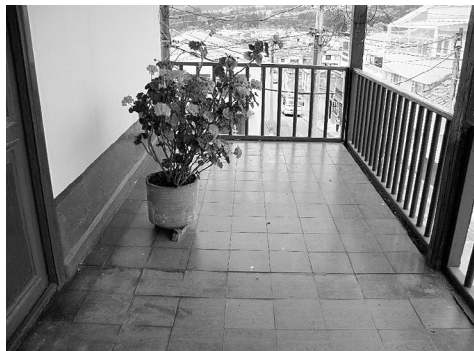
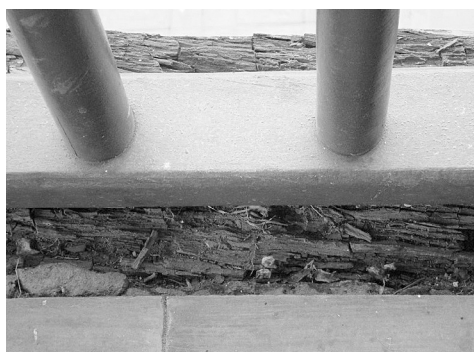
Se encontró que el piso del balcón fue remplazado por baldosas sobre una placa de concreto reforzado de aproximadamente 10 cm de espesor (figura 17). En las vigas del entrepiso del sector del balcón se observa daño de la madera (figura 17), y el cambio en su densidad es notorio al tacto.

**Figura 17:**  
*Entrepiso de la casa Cogua: a) Piso en madera, correspondiente al sector de oficinas, b) Piso en baldosa sobre placa de concreto reforzado, sector del corredor de segundo piso de la casa, c) Vigas de entrepiso deterioradas*  
**Fuente:**  
elaboración propia

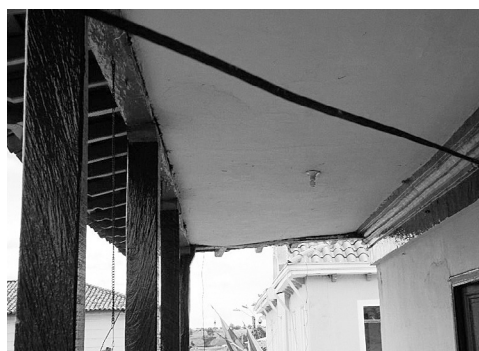
El cielo raso sobre el sector del corredor presenta deformaciones y fisuras, debidas muy seguramente a su gran peso (figuras 21 y 22).

**Figura 21:**  
*Cielos rasos sobre el  
sector del corredor  
del segundo piso,  
que presenta  
deformaciones y fisuras*  
**Fuente:**  
Archivo de los autores

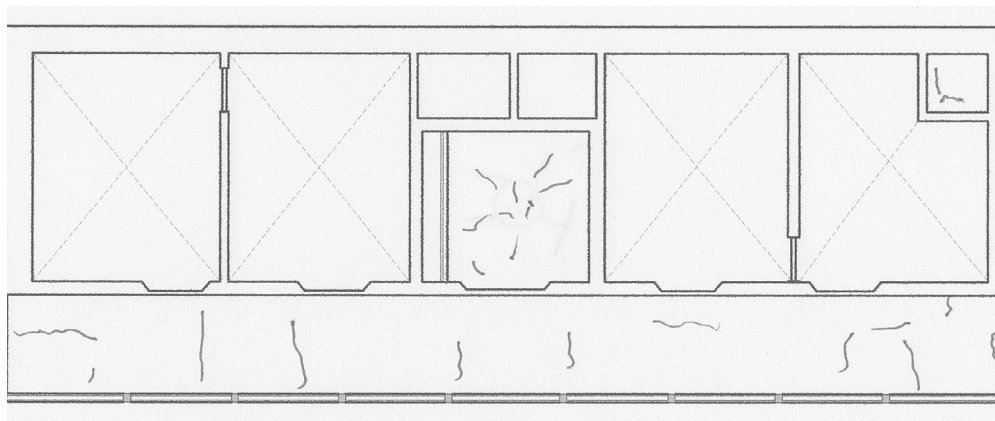
Para disminuir el peso de la edificación, el cielo raso del segundo piso fue demolido, exceptuando el ubicado sobre el sector de escaleras, el cual aún se conserva por tener pintura mural (figura 20), aunque presenta múltiples fisuras.

**Figura 22:**  
*Fisuras en el cielo raso del segundo piso sobre el sector del balcón y escaleras.*  
**Fuente:**  
elaboración propia

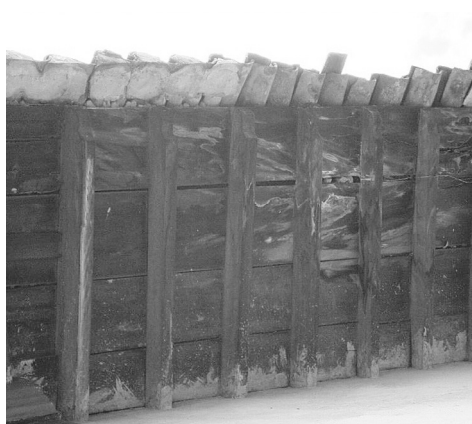
La cubierta presenta grandes deformaciones que están causando problemas de goteras

dentro de la edificación. Las maderas de los aleros de cubierta presentan descomposición en algunos sectores debido a la humedad (figura 24).

**Figura 24:**  
*Descomposición de la madera en elementos de cubierta.*  
**Fuente:**  
Archivo de los autores

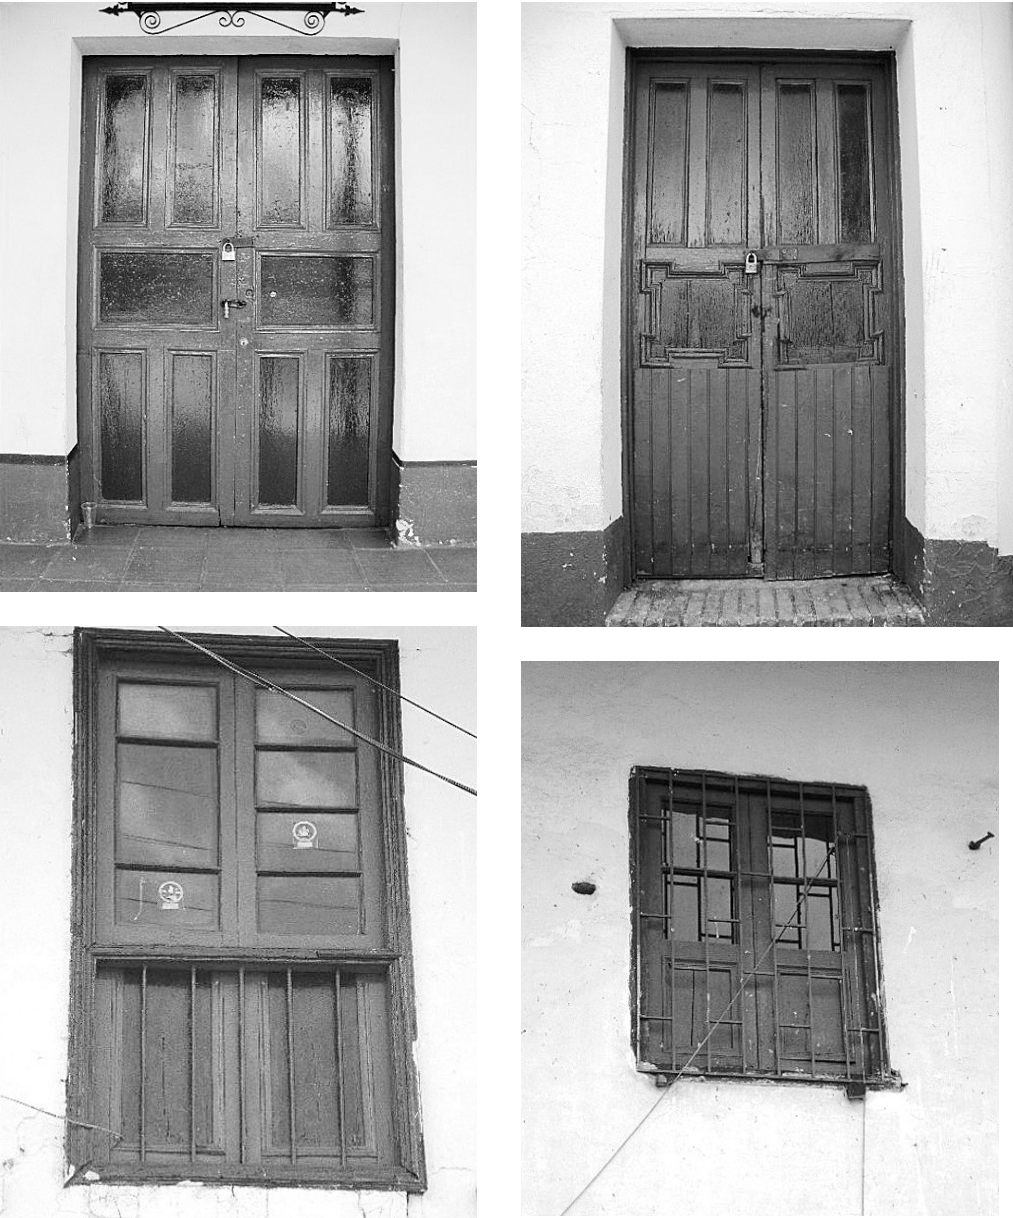
La mayoría de estos elementos son originales de la edificación y se encuentran en buen estado (figura 25). La puerta de acceso a las escaleras, antiguo zaguán, fue cambiada por una puerta en reja metálica y una de las puertas de la fachada principal fue cambiada por un ventanal en reja.

Figura 25:  
a) Puerta en fachada principal (Café Rossi),  
b) Puerta fachada lateral de la casa,  
c) Ventana fachada lateral, d) Ventana fachada posterior.  
Fuente: elaboración propia

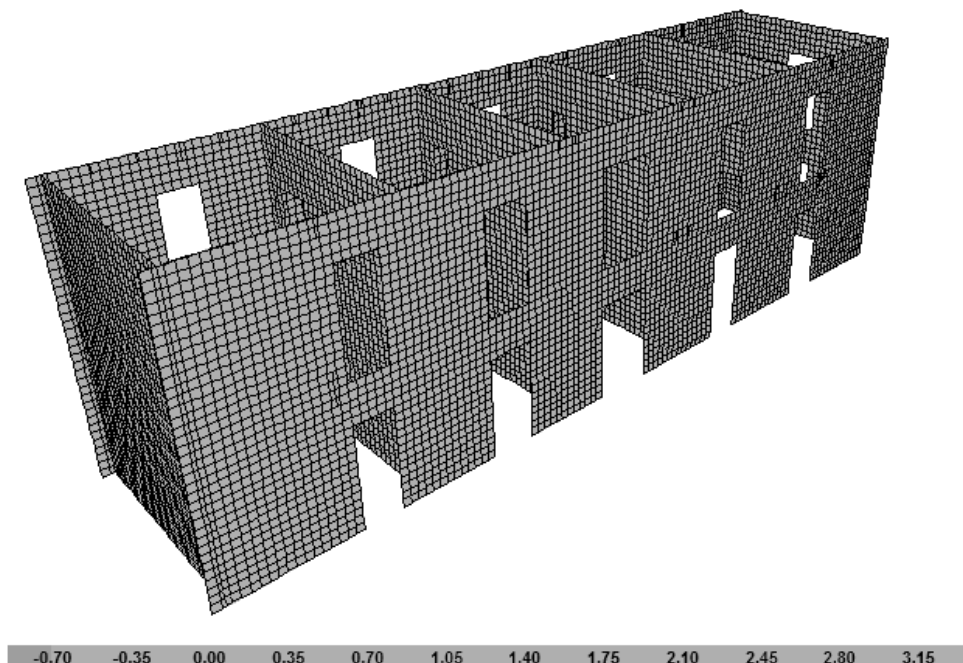
Para cargas gravitacionales, la edificación no presenta grandes esfuerzos sobre sus elementos. Sin embargo, al incluir las fuerzas sísmicas se observan grandes concentraciones de esfuerzos, principalmente en esquinas de muros y en vanos de puertas y ventanas (figura 28).

tenidos en la modelación numérica, los esfuerzos máximos a tensión de los muros de adobe de la casa consistorial de Cogua son de 240 kPa. De acuerdo con esto, se pudo determinar que la edi-

ficación no se encuentra en capacidad de soportar el sismo de diseño que contempla la nsr-10, lo cual hace necesaria la implantación de una técnica de rehabilitación que garantice la preservación del inmueble.

**Figura 28:**  
Esfuerzos en los  
muros (\*102 kPa) de  
la Casa Cogua por  
cargas gravitacionales  
y sísmicas, en su  
estado actual.
