# PROBLEMA GEOTÉCNICO DEL KM 6 DE LA AUTOPISTA MEDELLÍN-BOGOTÁ: ANTECEDENTES, CAUSAS Y SOLUCIONES ALTERNATIVAS

## GEOTECHNICAL PROBLEM OF THE KM 6 ON THE MEDELLÍN-BOGOTÁ HIGHWAY: BACKGROUND, CAUSES AND ALTERNATIVE SOLUTIONS

**RESUMEN:** En el kilómetro 6 de la Autopista Medellín-Bogotá se presenta un problema de descenso de la bancada, el cual se agudizó en los últimos 5 años y ha requerido una inversión de más de 30.000 millones de pesos en muros de contención, tensores, taludes, reubicación de la calzada y drenajes, sin lograr una solución definitiva al problema, tan solo dos meses después de la entrega de los últimos trabajos (Mayo de 2012) fue evidente la persistencia del problema geotécnico y el deterioro en las obras. El problema es agravado por movimientos en masa que han afectado comunidades, causando pérdidas materiales y conflictos legales entre el consorcio DEVIMED y la comunidad de la zona. Con base en fotointerpretación y trabajo de campo en geología y geomorfología, es posible identificar y delimitar la cicatriz de un antiguo y gran movimiento en masa. Este movimiento es reactivado por las fuertes lluvias presentadas en la zona, presentando reptación y deslizamiento

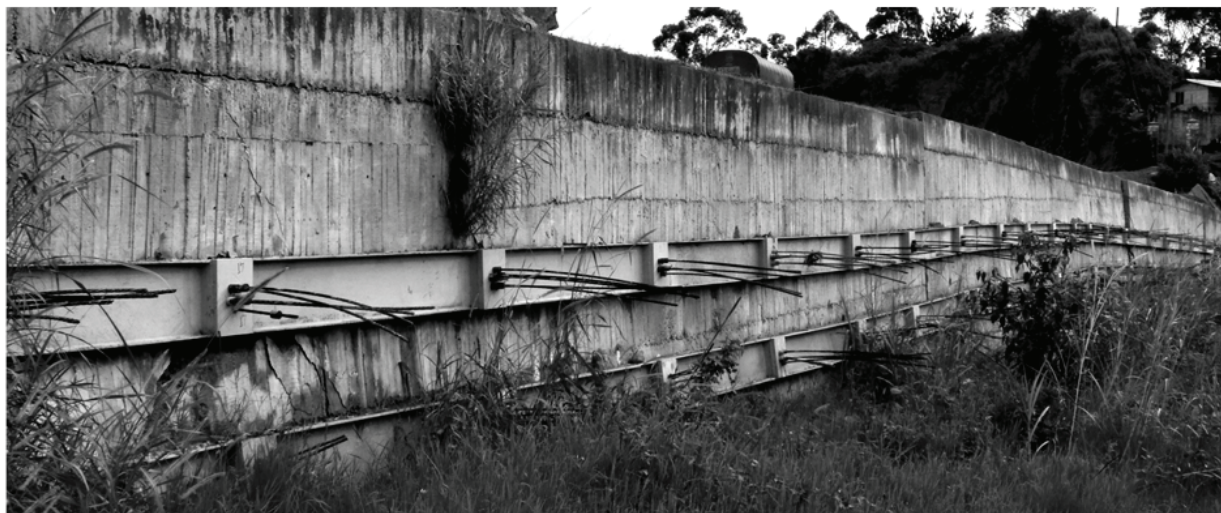
Se dio inicio a una nueva etapa de soluciones, se intentó nuevamente controlar las infiltraciones de aguas en la parte superior e inferior de la calzada y se construyeron nuevas y mejores obras de contención para frenar el descenso de la bancada. Se construyó un muro de contención de concreto y acero reforzado, este fue cruzado por dos vigas de acero en “I”, amarradas con 76 anclajes pretensados a 150 toneladas y una profundidad de hasta 25 metros (Comunicación oral privada) (Figura 2).

**Figura 2:** Muro de contención, vigas de refuerzo y tensores en el Km 6 (Marzo del 2012).

Durante y después de la construcción de estas obras se presentó un fuerte aumento en las precipitaciones, esto debido a la presencia del fenómeno de la niña, generando un agravamiento en el problema geotécnico y de nuevo las obras realizadas se vieron incapaces de controlar el problema, el muro cedió, los tensores fueron rotos, el descenso continuó y aumentó su velocidad llegando a picos de hasta 5 cm en un día y

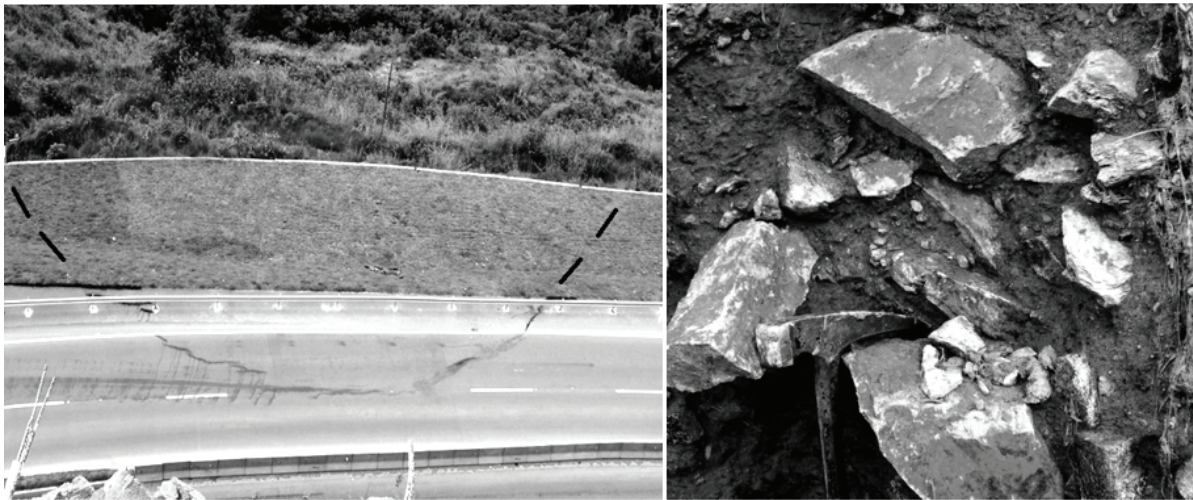
Algunas evidencias de reactivación de los movimientos son el desarrollo de grietas, con aperturas variables desde algunos mm hasta un par de cm, ubicadas en la zona asfaltada y los suelos próximos a esta. Las grietas se encuentran alineadas y presentan un patrón de media luna (Figura 3a), la zona encerrada estas se encuentra algunos centímetros por debajo de la zona fuera de ellas, lo que evidencia que el descenso de la bancada continua.

**Figura 3:** a) grietas que evidencian la reactivación del movimiento, vista desde arriba de parte de la calzada (Marzo del 2012). b) unidad de depósito de vertiente fresco (martillo geológico como escala).

- La unidad de depósito de vertiente frescos (Figura 3b) se encuentra estratigráficamente sobre la unidad de depósito

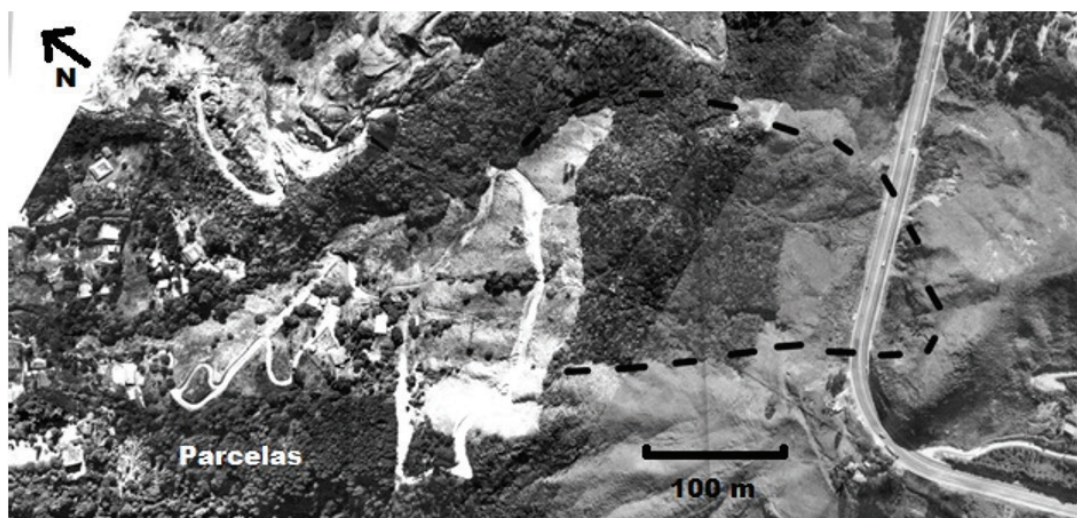
Observando la geomorfología y las fotografías aéreas, es posible identificar en la ladera la geoforma característica de una gran cicatriz de deslizamiento (Figura 4), con una corona semicircular, la cual está solo algunos metros arriba de la calzada de la autopista. Los límites laterales descienden a lo largo de la parte alta y media de la ladera y se caracteriza por presentar escarpes de un par de metros. Adicionalmente, en la parte media y baja de esta cicatriz se observa el inicio de algunos drenajes, algunos secos y otros activos, los cuales se alinean frecuentemente con los límites laterales de la cicatriz.

Existe una clara relación espacial entre la cicatriz y los problemas geotécnicos actuales. Las grietas y los límites de la zona de la bancada descendente coinciden con la corona de la cicatriz, adicionalmente, los deslizamientos y reptación que han afectado las parcelaciones y la zona de la autopista se ubican siempre en el interior de esta cicatriz.

**Figura 4:** Mosaico de fotografías aéreas (2005) de la ladera afectada en la cual se muestra la autopista Medellín-Bogotá, la cicatriz de deslizamiento (resaltada en línea punteada) y las parcelaciones Loma de los García y Loma de los Duque en el municipio de Copacabana (Catastro municipal de Copacabana).

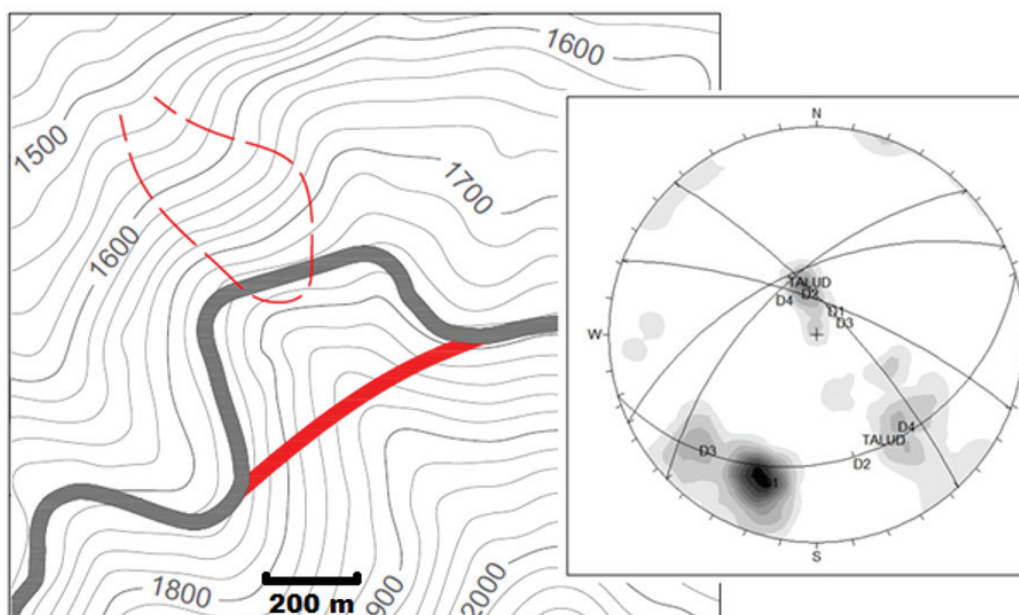
Este trazado atraviesa por un macizo rocoso con fracturas de baja densidad, poca persistencia y buena disposición de sus discontinuidades estructurales respecto al túnel (Figura 5b), lo que preliminarmente permite calificar el macizo con buenas condiciones geomecánicas. El túnel sugerido (de 4 carriles) tendría una pendiente máxima del 5%. La experiencia de los autores indica un precio promedio de 380 millones de pesos por metro avanzado para un túnel de estas características, así, para un túnel de 650 metros se estima un costo de 247.000 millones de pesos.

**Figura 5:** trazado del túnel propuesto con respecto a la actual configuración de la autopista y disposición de las discontinuidades en el macizo rocoso que cortara el túnel. Ambas figuras se encuentran alineadas respecto al Norte.

presentado en el Kilómetro 6; una muy buena opción consiste en desarrollar un túnel de aproximadamente 650 metros (Figura 5).
