Analysis and diagnosis of the instability affecting "La Bonita" area, Amagá, Antioquia, Colombia

Análisis y diagnóstico de los fenómenos de inestabilidad que afectan el sector "La Bonita", Amagá, Antioquia, Colombia

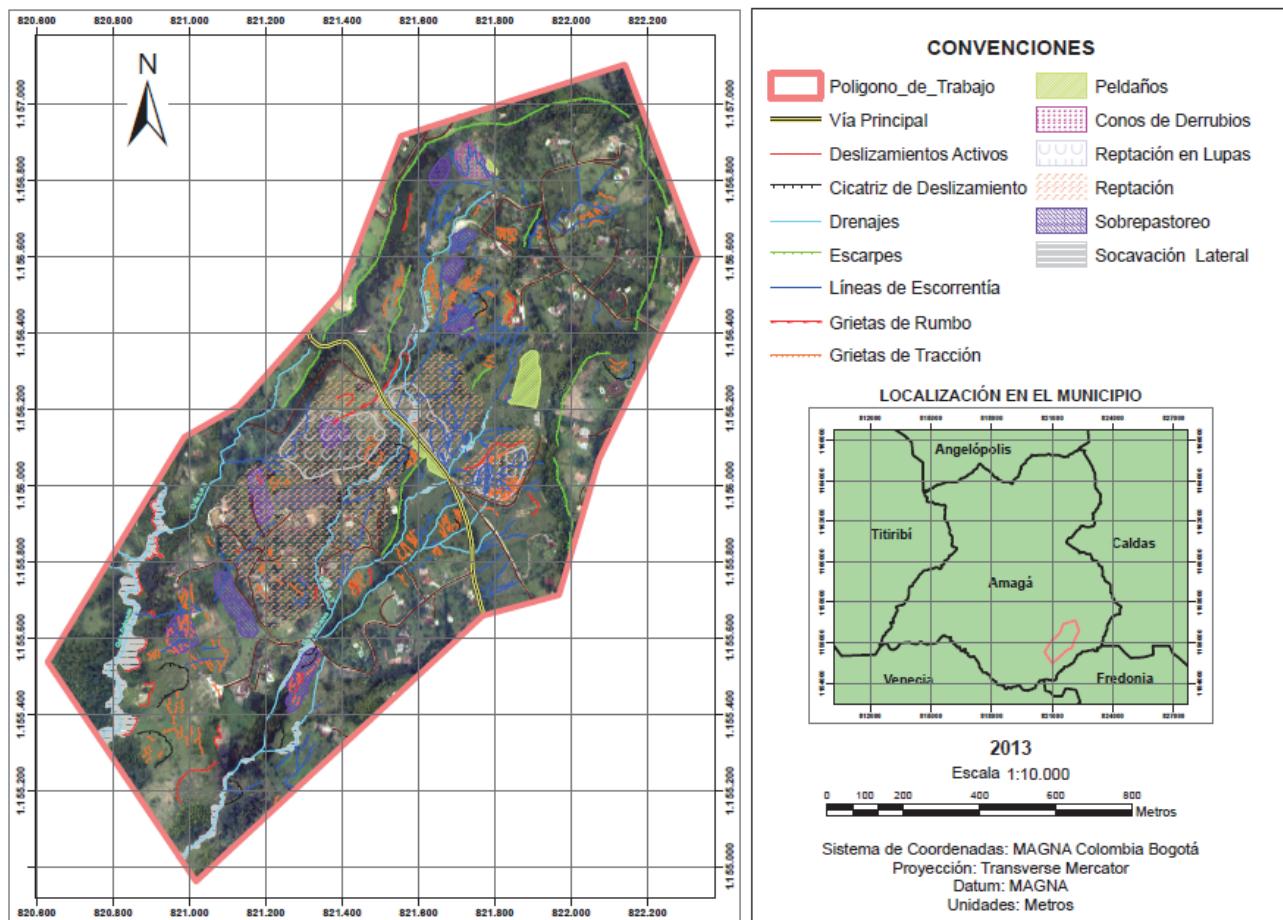
Figura 4. Mapa de procesos morfodinámicos.

En la zona de estudio se presentan procesos erosivos superficiales y movimientos en masa causados principalmente por la acción del agua (lo cual se evidenció en los cambios morfológicos observados tras períodos de alta pluviosidad) y su influencia sobre las características particulares de la litología predominante (cambios volumétricos y de consistencia). Reptación localizada (movimiento plástico), deslizamientos y socavación lateral son los procesos principales, que se manifiestan a través de grietas de tracción y de rumbo, escarpes, coronas, cicatrices de deslizamiento, peldaños, drenajes inmaduros (sin cauces definidos y múltiples líneas de escorrentía asociadas), contrapendientes, postes y árboles inclinados, viviendas agrietadas y zonas de empozamiento de agua. Dichos procesos morfodinámicos y sus evidencias sobre el terreno fueron cartografiados (Fig. 4) y se describen a continuación los más relevantes:

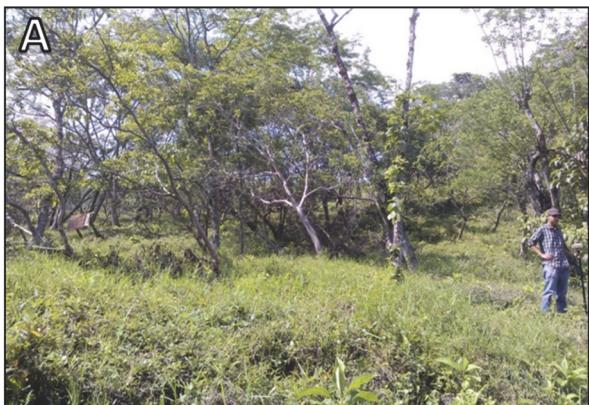
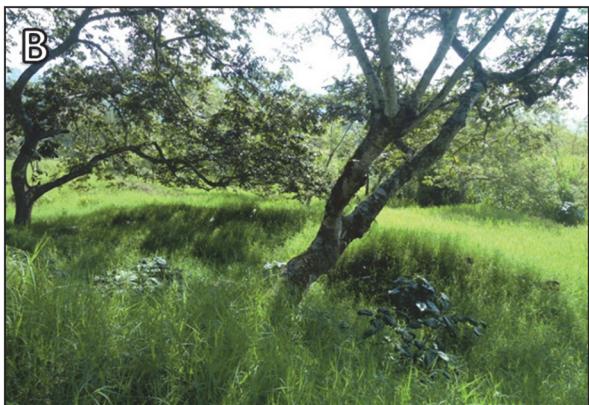
por suelo o roca [7]. Este fenómeno morfodinámico afecta varios sectores de la zona de estudio a ambos lados de la vía Camilo C. Restrepo – El Cinco, especialmente el sector SW (Parcelación Llanadas), manifestándose como montículos u ondulaciones sobre las cuales se observan árboles y postes inclinados en diferentes direcciones (Fig. 5). Para éste caso en particular se tiene como hipótesis de que dicho fenómeno es consecuencia de una intensa deformación plástica de los suelos arcillolíticos más someros del terreno, causada principalmente por el efecto que ejerce el agua sobre los materiales y sus características particulares, y por el sobrepastoreo. Generalmente, entre los montículos se encuentran zonas anegadas y cauces abandonados.

Entre las zonas afectadas por reptación (deformación plástica), también se observan pequeños deslizamientos activos e inactivos, escarpes, empozamientos y grietas de tracción. Sobre la margen izquierda de la Vía Camilo C. Restrepo – El Cinco, hacia el sector SW (principalmente) y con un área de influencia de aproximadamente 3,4 ha, se observa una serie de abombamientos que corresponden a depósitos en forma de gotas (visto en planta), conformados por suelos tropicales de arcillolitas removidos. La geometría de estas geoformas indica el sentido del movimiento causado por la deformación plástica.

Figura 5. Reptación observada hacia el sector SW de la zona de estudio, dentro de la Parcelación Llanadas.

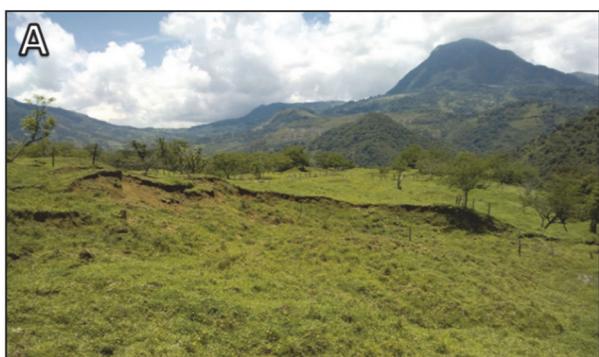
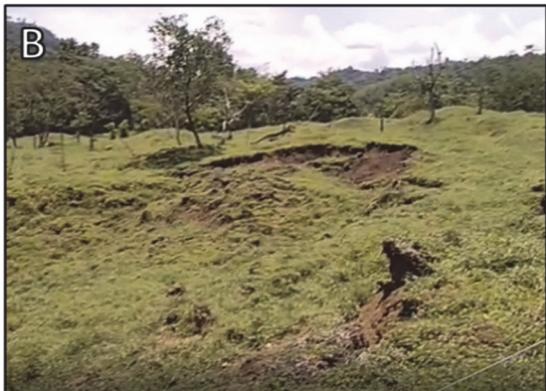
Figura 6. Deslizamientos observados en el sector SW de la zona de estudio, dentro de la Parcelación Llanadas, cerca de la Quebrada Cajones.

Los deslizamientos son movimientos en masa con una superficie de ruptura bien definida en donde el material se desplaza ladera abajo por efecto de la gravedad principalmente [9]. En la zona de estudio estos procesos se presentan a lado y lado de la vía, con predominio en el sector SW (Parcelación Llanadas), especialmente en cercanías a la Quebrada Cajones (Fig. 6); exhiben coronas generalmente bien definidas y escarpes asociados de diferentes tamaños; en algunos se observan varios niveles de bloques inclinados y grietas de tracción transversales al sentido del movimiento ubicadas en la corona y hacia el pie del deslizamiento.

De acuerdo con las características mencionadas y las observaciones hechas en campo, se podría inferir que se trata de deslizamientos rotacionales con superficies de ruptura cóncavas que se encuentran a diferentes niveles de profundidad. La mayoría de estos procesos están activos, aunque también se observan deslizamientos inactivos en donde tanto el depósito como el escarpe asociado se encuentran cubiertos de vegetación.

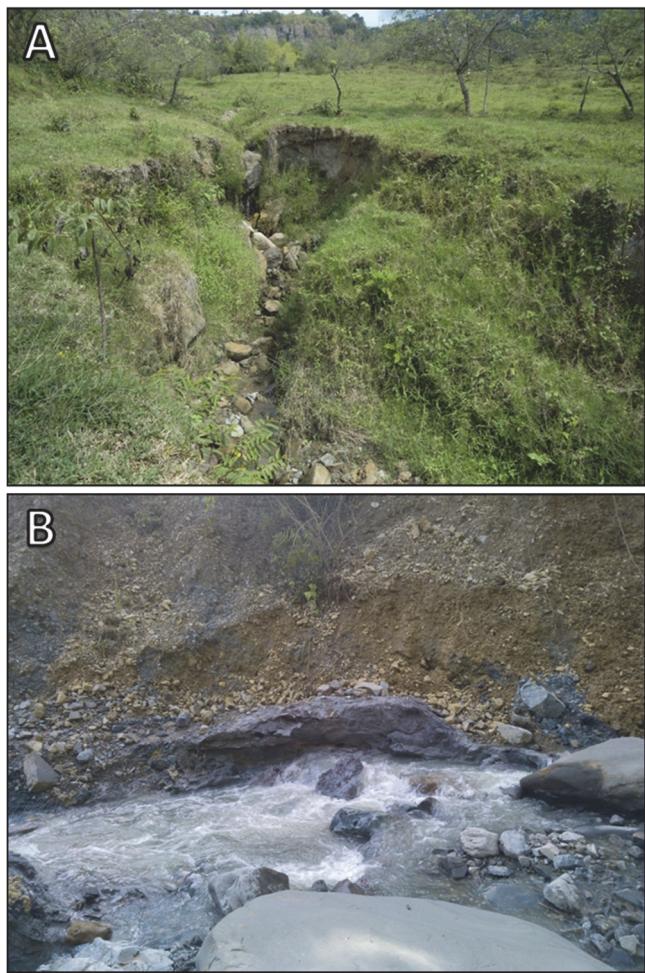
La erosión o socavación lateral afecta principalmente drenajes de bajo gradiente cuando se encuentran en una etapa de evolución avanzada y el cauce no tiene pendientes mayores al 2%, es decir, lugares llanos en los cuales la energía se concentra en expandir el canal [10,11]. Aunque en la zona de estudio predominan pendientes de entre 17 y 36%, las características de los materiales que conforman tanto el lecho como los taludes de las quebradas, y las deformaciones del relieve facilitan la ocurrencia de este proceso morfodinámico. Tanto en la corriente principal (Quebrada Cajones) como en los afluentes que atraviesan la zona de estudio se observan fenómenos de socavación lateral como consecuencia del desgaste y relave que provoca la fuerza abrasiva del agua sobre los estratos de arcillolita que en la mayoría de los casos, se encuentran conformando el lecho (Fig. 7).

En algunos sectores, especialmente hacia el NE del área de estudio (Parcelación Altos de La Bonita), ocurre socavación lateral en varios tramos de los drenajes, y en la mayor parte de su recorrido tienden a ser flujos muy superficiales que frecuentemente abandonan el cauce y originan amplias zonas de empozamientos (Fig. 10).

Figura 7. Socavación lateral observada en el sector SW de la zona de estudio. A) Quebrada la Y, B) Quebrada Cajones.

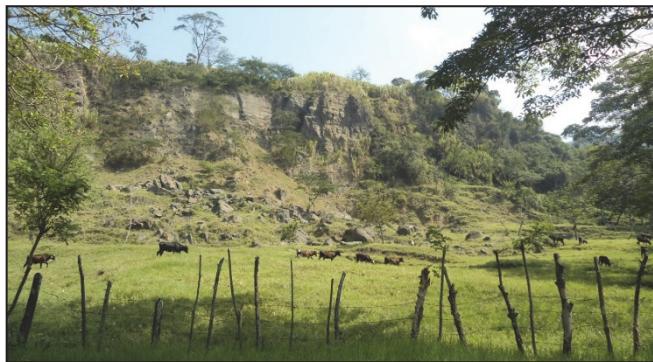
La zona de estudio se encuentra enmarcada dentro de un gran escarpe (Fig. 8) que sobresale principalmente hacia el sector nororiental (ver Fig. 4), sobrepasando la vía Camilo C. Restrepo – El Cinco en cercanías al km3+200. Este escarpe está esculpido en medio de arcillolitas y areniscas de la Formación Amagá, presenta una forma semicircular (en planta), con evidencia de caída de bloques activa en su extremo norte, además de conos de derrumbes asociados.

Figura 8. Escarpe que enmarca la zona de estudio, en el cual afloran intercalaciones de limolitas, areniscas y arcillolitas. Puede apreciarse el cono de derrubios asociado a dicho escarpe, producto de un fenómeno de caída de rocas.

Se asume que esta geoforma es producto de la resistencia diferencial de las rocas ante la erosión. Localmente, se observan escarpes aislados de menores dimensiones y formas semirectas, en los cuales afloran también rocas sedimentarias, perfiles de suelo y depósitos de vertiente. El

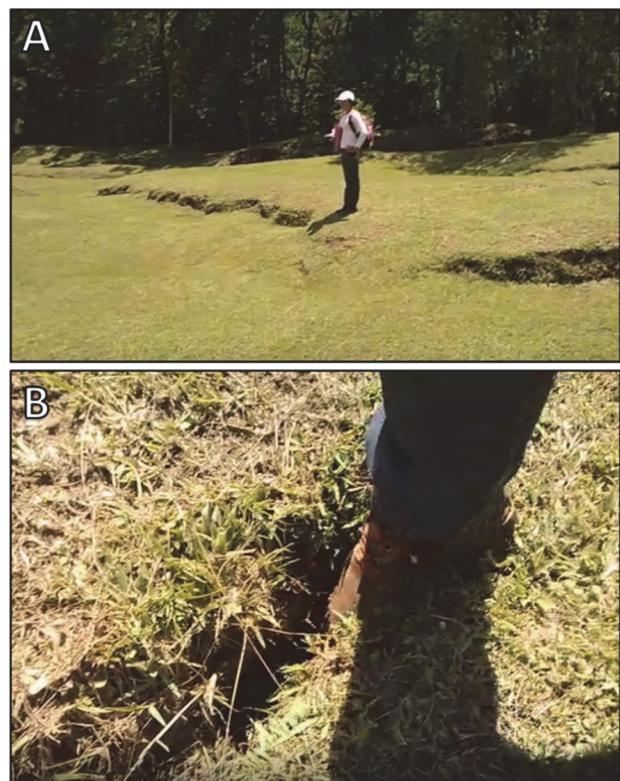
Se presentan múltiples sistemas de grietas distribuidos por toda el área de interés (Fig. 9), derivados de procesos como reptación y deslizamientos. Los tipos de grietas que predominan son de rumbo y de tracción. Las primeras presentan un movimiento relativo del terreno paralelo a la dirección de la grieta, están asociadas al escarpe principal y se localizan hacia el flanco NW, presentando una cinemática dextral y extensión considerable; las segundas son generadas por efecto de esfuerzos distensivos en el terreno, están distribuidas de forma aleatoria en todo el polígono de trabajo, presentan profundidades de hasta 50 cm y la mayor parte del tiempo se encuentran abiertas, aunque en temporadas de lluvias se observan selladas, lo que se podría asociar a los cambios volumétricos de los geomateriales ante la influencia del agua.

En sectores con predominio de reptación (deformación plástica) se observan grietas de longitud variable, dispuestas caóticamente y con aperturas en diferentes direcciones; por el contrario, cuando están asociadas a zonas de deslizamientos, su longitud depende de la magnitud del movimiento en masa y por lo general exhiben patrones definidos, ya sea siguiendo la forma de las coronas de los mismos o dispuestas transversalmente con respecto al sentido del desplazamiento del material.

Figura 9. Grietas observadas en el sector SW de la zona de estudio (Parcelación llanadas). A) Grieta de rumbo. B) Grieta de tracción.

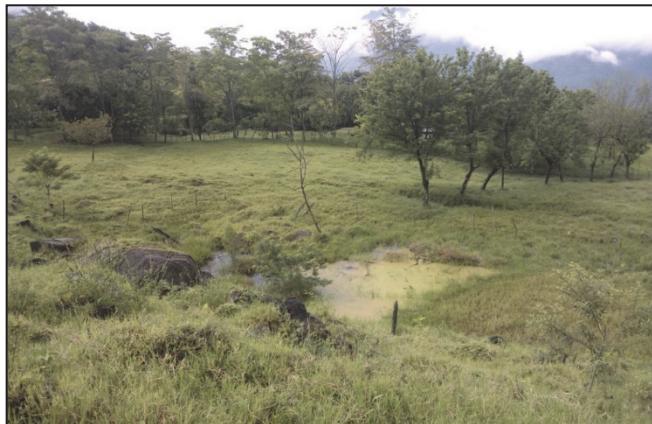
Figura 10. Empozamiento observado en el sector NE de la zona de estudio, dentro de la Parcelación Altos de La Bonita, cerca al escarpe principal.
Fuente: Montoya-Cañola, S.; Álvarez-Gutiérrez, Y.

En la zona de estudio se observan múltiples cauces antiguos que se concentran en algunos sectores, producto del comportamiento caótico de algunas corrientes o como consecuencia de las obras realizadas por los propietarios de los predios con el fin de evacuar el agua que se acumula en sus terrenos. Por lo general estas líneas de escorrentía siguen la dirección de las pendientes predominantes y desembocan en los afluentes, pero en muchos casos son retenidas en depresiones generadas por las irregularidades del terreno (que se comporta plásticamente), conformando zonas de empozamiento (Fig. 10).

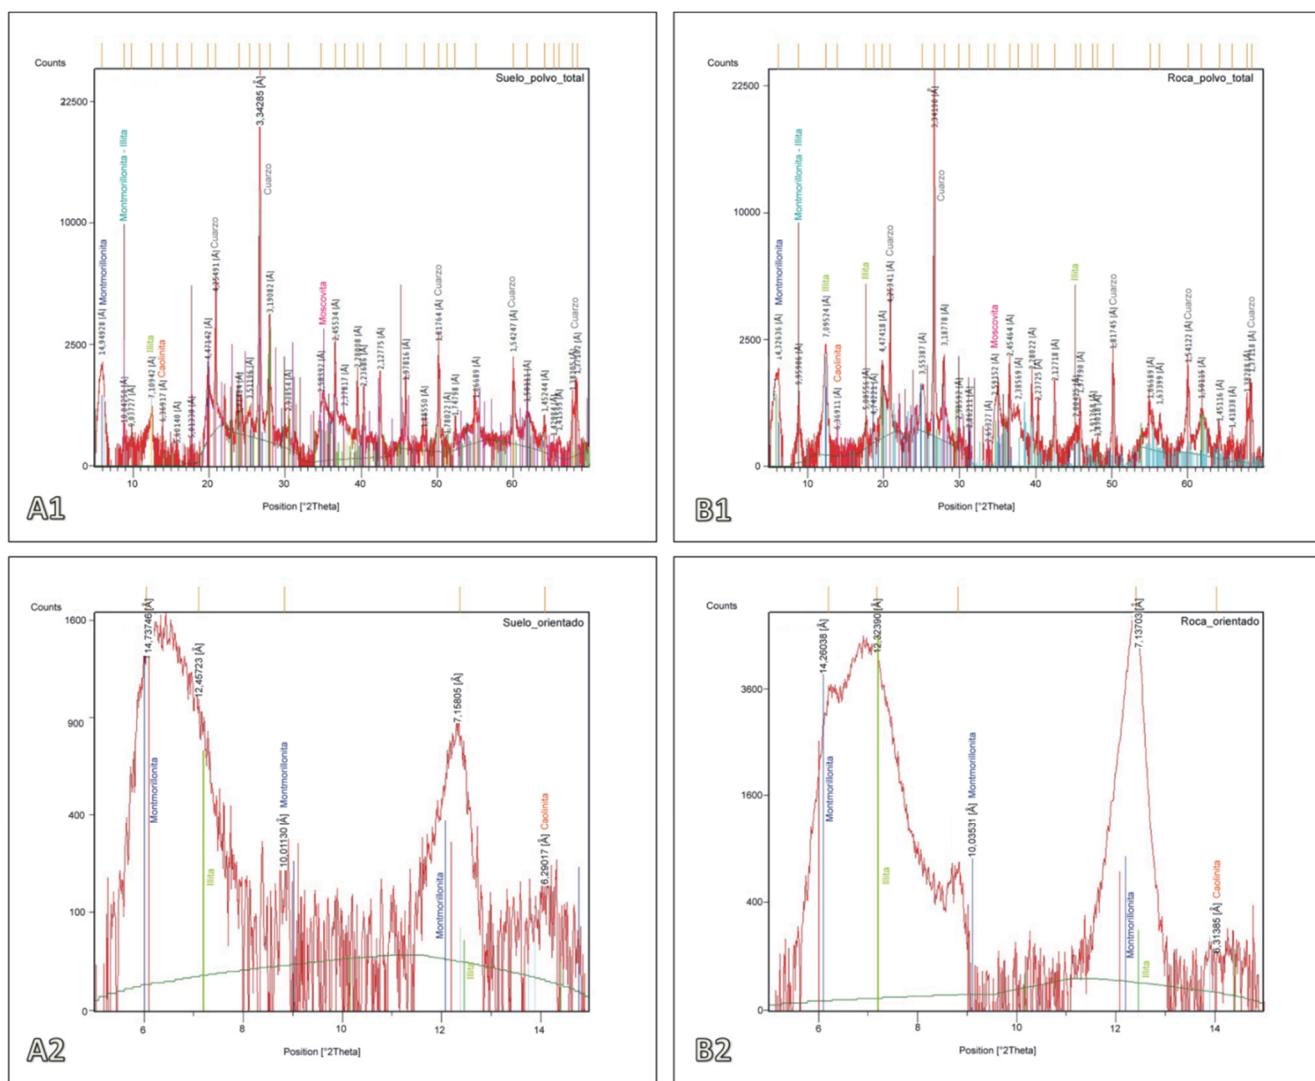
Figura 11. Difractogramas de rayos X para muestras de A) Suelo (A1. Polvo total, A2. Muestra orientada) y B) Roca (B1. Polvo total, B2. Muestra orientada).

Los difractogramas de muestras orientadas evidencian la presencia de minerales arcillosos como illita, montmorillonita y caolinita, mientras que en los difractogramas de polvo total se evidencian también algunos otros componentes como cuarzo y moscovita. Valores de algunos picos de menor intensidad sugieren la presencia de clorita y/o especies de montmorillonita de 15 Å (expandida), principalmente en las muestras de suelo.

En la zona de estudio predominan materiales arcillosos y arcillo-limosos que según los resultados obtenidos en los ensayos de Difracción de rayos X se encuentran conformados por arcillas expansivas, en este caso montmorillonitas, las cuales fueron detectadas tanto en los análisis de polvo total como en los análisis de muestras orientadas para suelo y roca.
