Zonificación de los daños causados por sismos históricos significativos en Bogotá (Colombia)

Ana Milena Sarabia-Gómez^{1*}

¹Servicio Geológico Colombiano, Bogotá, Colombia. (*) asarabia@sgc.gov.co

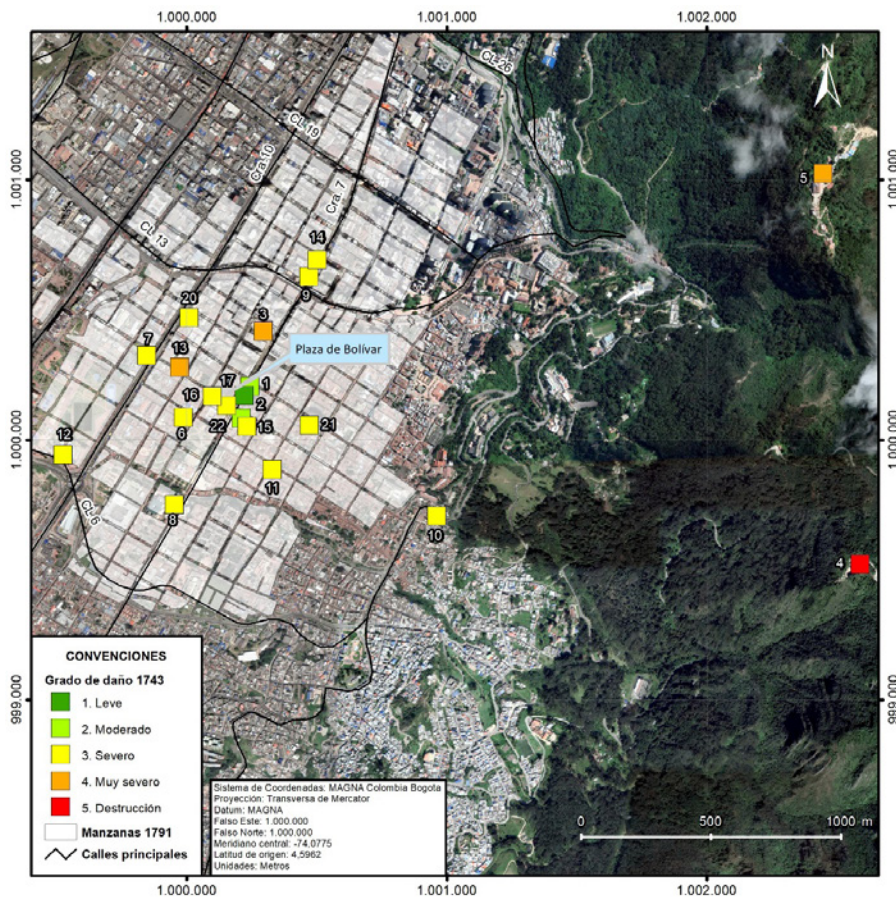
Figura 3. Grado de daño de las edificaciones en Bogotá a causa del sismo de 1743. Cada cuadrado representa una edificación, su color indica el grado de daño (según la clasificación de la Tabla 2) y la etiqueta corresponde al campo “N°.” referido en el Anexo, Tabla A1.

Más del 50% de los daños reportados fueron catalogados como severos y se concentraron en el actual Centro Histórico principalmente entre las calles 7 y 14 y carreras 5 y 10, aunque es importante indicar que todas las construcciones tenían alto grado de vulnerabilidad. Debido a la escala del mapa, es imposible visualizar las

iglesias de Usaquén y de Usme, las cuales presentaron daño severo (grado 3), según la clasificación presentada en la Tabla 2.

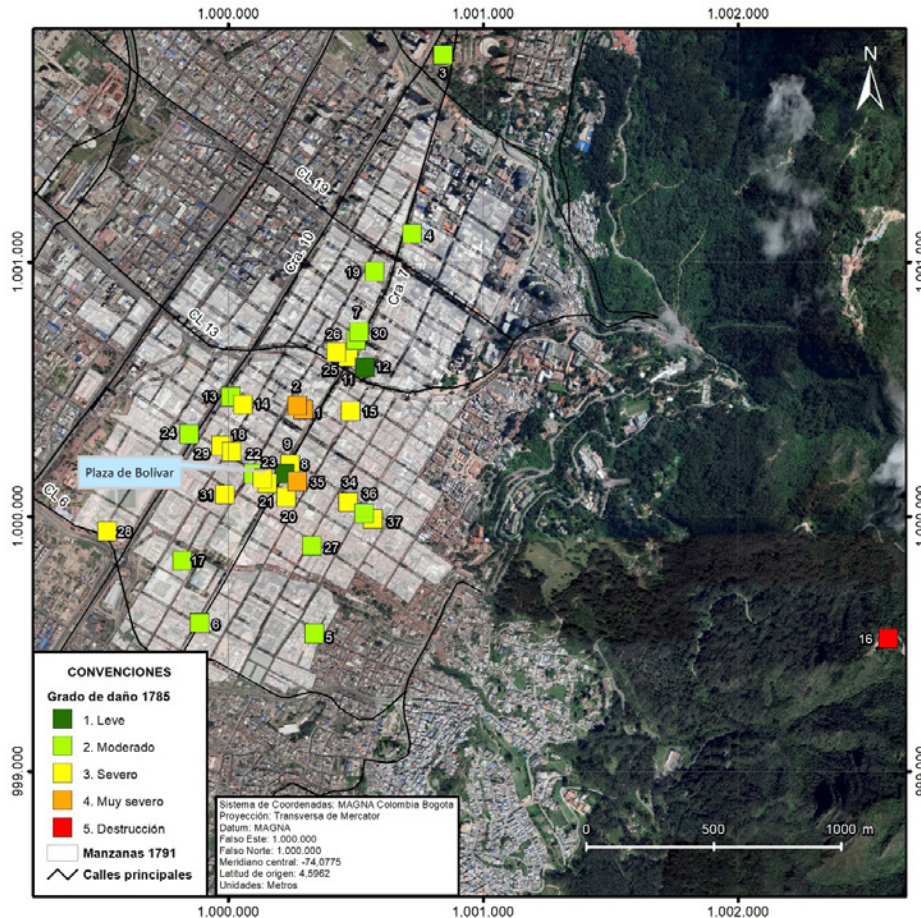
Figura 4. Grado de daño de las edificaciones en Bogotá a causa del sismo de 1785. Cada cuadrado representa una edificación, su color hace referencia al grado de daño y la etiqueta corresponde al campo “N.º” referido en Anexo, Tabla A2.

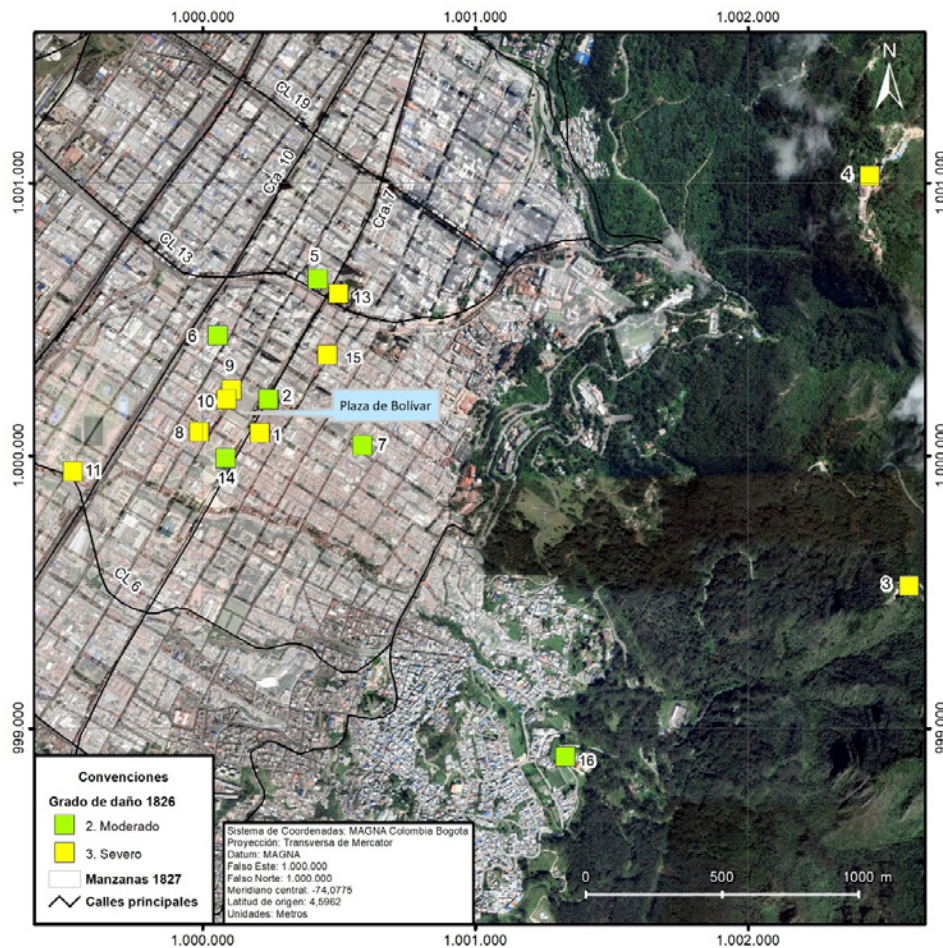
Figura 5. Grado de daño de las edificaciones en Bogotá a causa del sismo de 1826. Cada cuadrado representa una edificación, su color hace referencia al grado de daño y la etiqueta corresponde al campo “Nº.” referido en el Anexo, Tabla A3.

El 56% de los daños reportados fueron de tipo severo y el 44% de tipo moderado. Debido a la escala del mapa no es posible visualizar la iglesia de Engativá en la cual se evaluó daño moderado (grado 2).

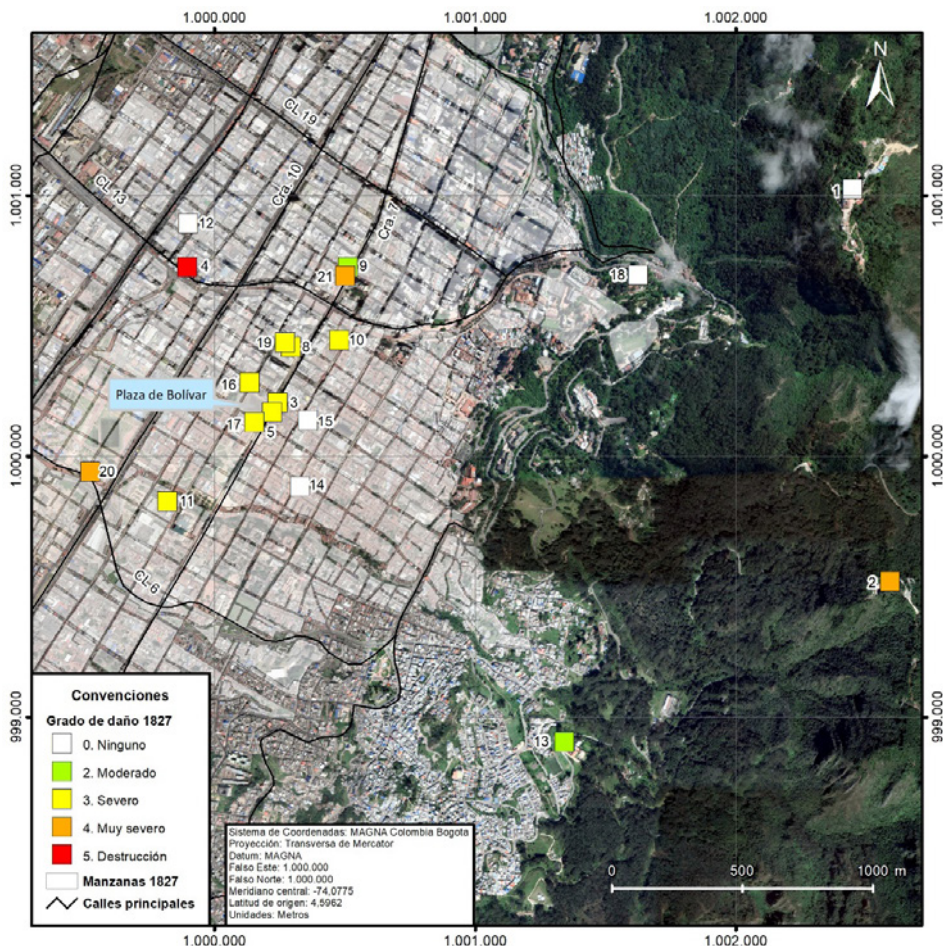
Figura 6. Grado de daño de las edificaciones en Bogotá a causa del sismo de 1827. Cada cuadrado representa una edificación, su color hace referencia al grado de daño y la etiqueta corresponde al campo “N°.” referido en el Anexo, Tabla A4.

La mayoría de los daños ocurridos fueron de tipo severo. Debido a la escala del mapa no es posible visualizar la ubicación de las iglesias de Engativá y Usme, las cuales presentaron daño severo (grado 3) y moderado (grado 2), respectivamente.

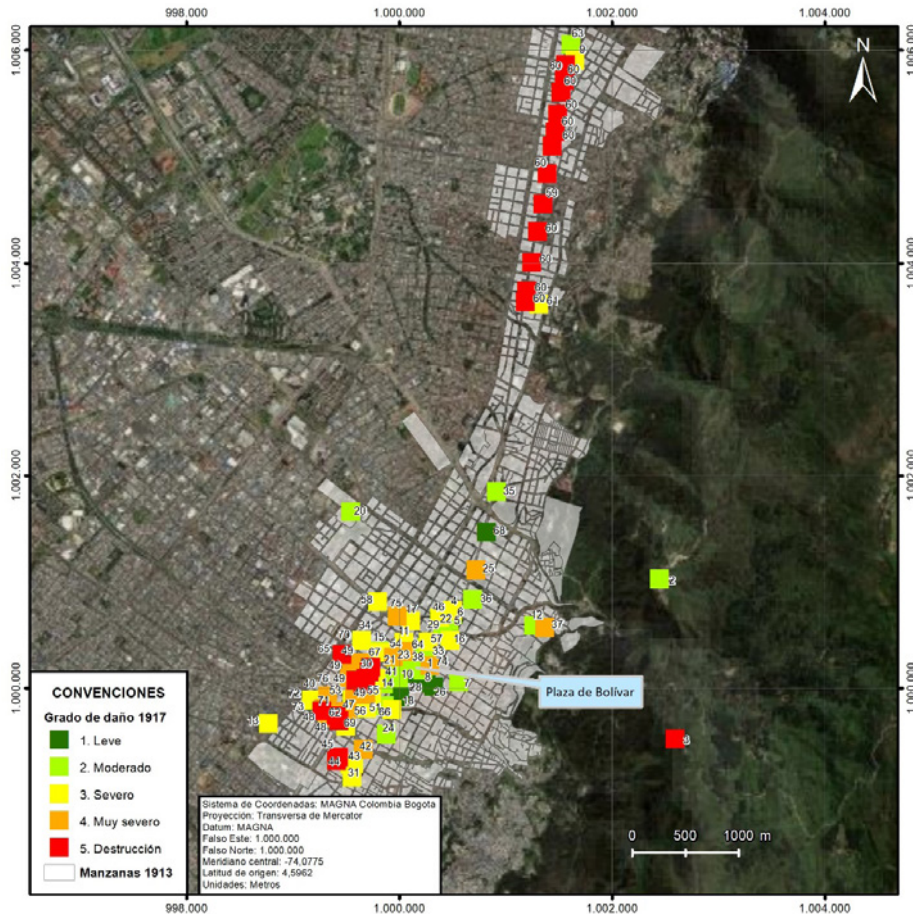
La destrucción de edificaciones y los daños más severos se concentraron en las actuales localidades de Santa Fe y La Candelaria, al igual que en varias viviendas localizadas en Chapinero. Si bien había pasado casi un siglo desde el último sismo significativo en Bogotá —en 1827—, su extensión física aún era reducida, a excepción del crecimiento hacia Chapinero.

Figura 7. Grado de daño de las edificaciones en Bogotá a causa del sismo de 1917. Cada cuadrado representa una edificación, su color hace referencia al grado de daño y la etiqueta corresponde al campo “Nº.” referido en el Anexo, Tabla A5.

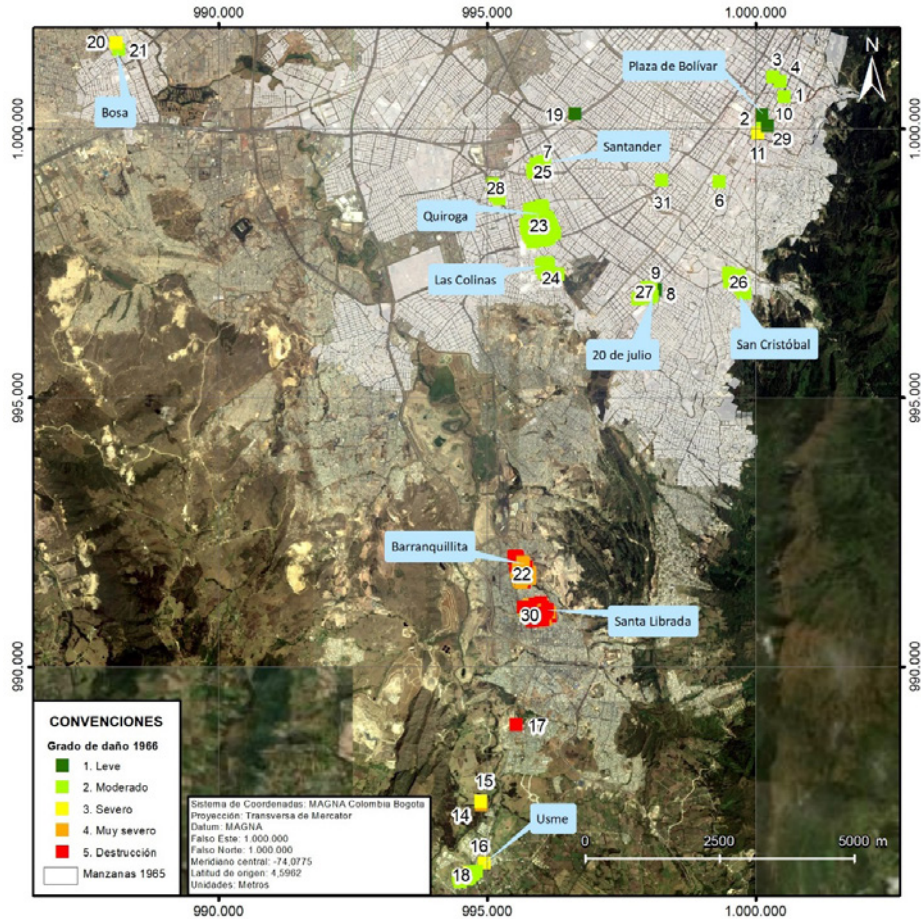
Figura 8. Grado de daño de las edificaciones en Bogotá a causa del sismo de 1966. Cada cuadrado representa una edificación, su color hace referencia al grado de daño y la etiqueta corresponde al campo “N.º” referido en el Anexo, Tabla A6.

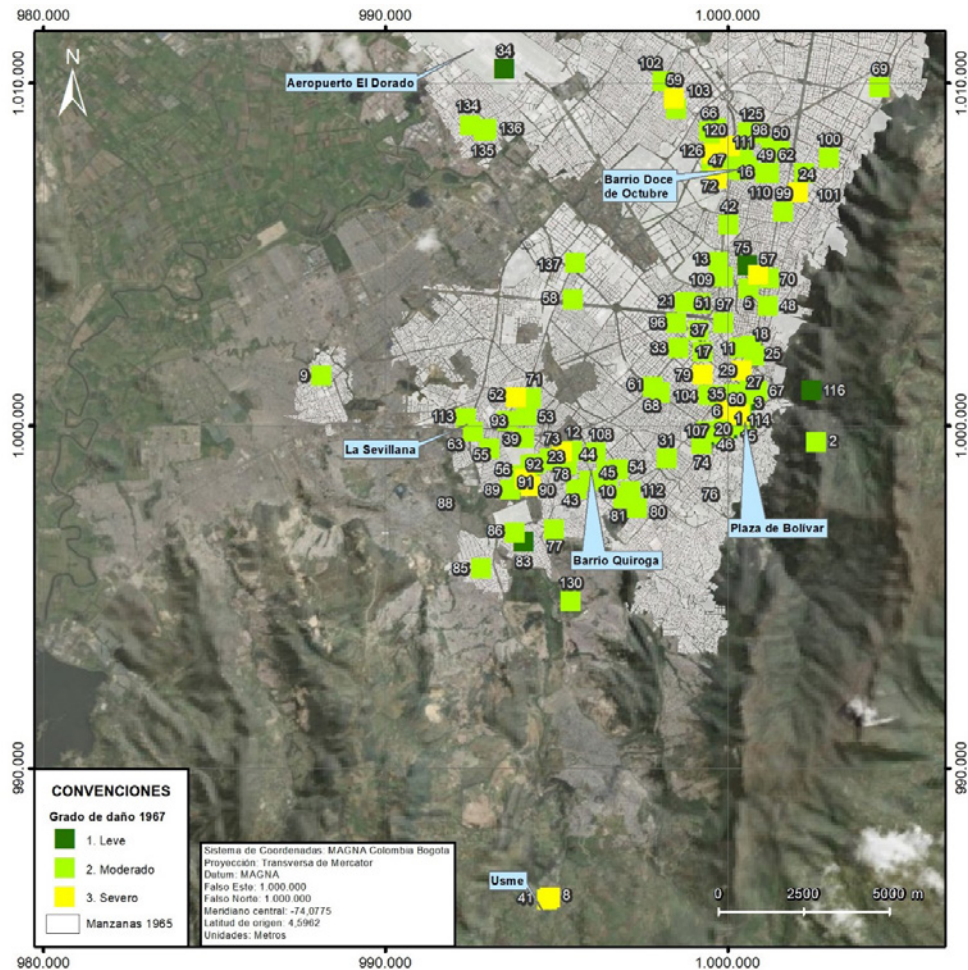
Figura 9. Grado de daño de las edificaciones en Bogotá a causa del sismo de 1967. Cada cuadrado representa una edificación, su color hace referencia al grado de daño y la etiqueta corresponde al campo “N°.” referido en el Anexo, Tabla A7.

En el mapa se incluyeron los nombres de algunos barrios y sectores para proporcionar una referencia geográfica de la localización de los daños. La mayoría de los daños reportados ocurrieron en construcciones antiguas y altamente vulnerables hechas de adobe y ladrillo sin elementos de confinamiento. El tipo de daño

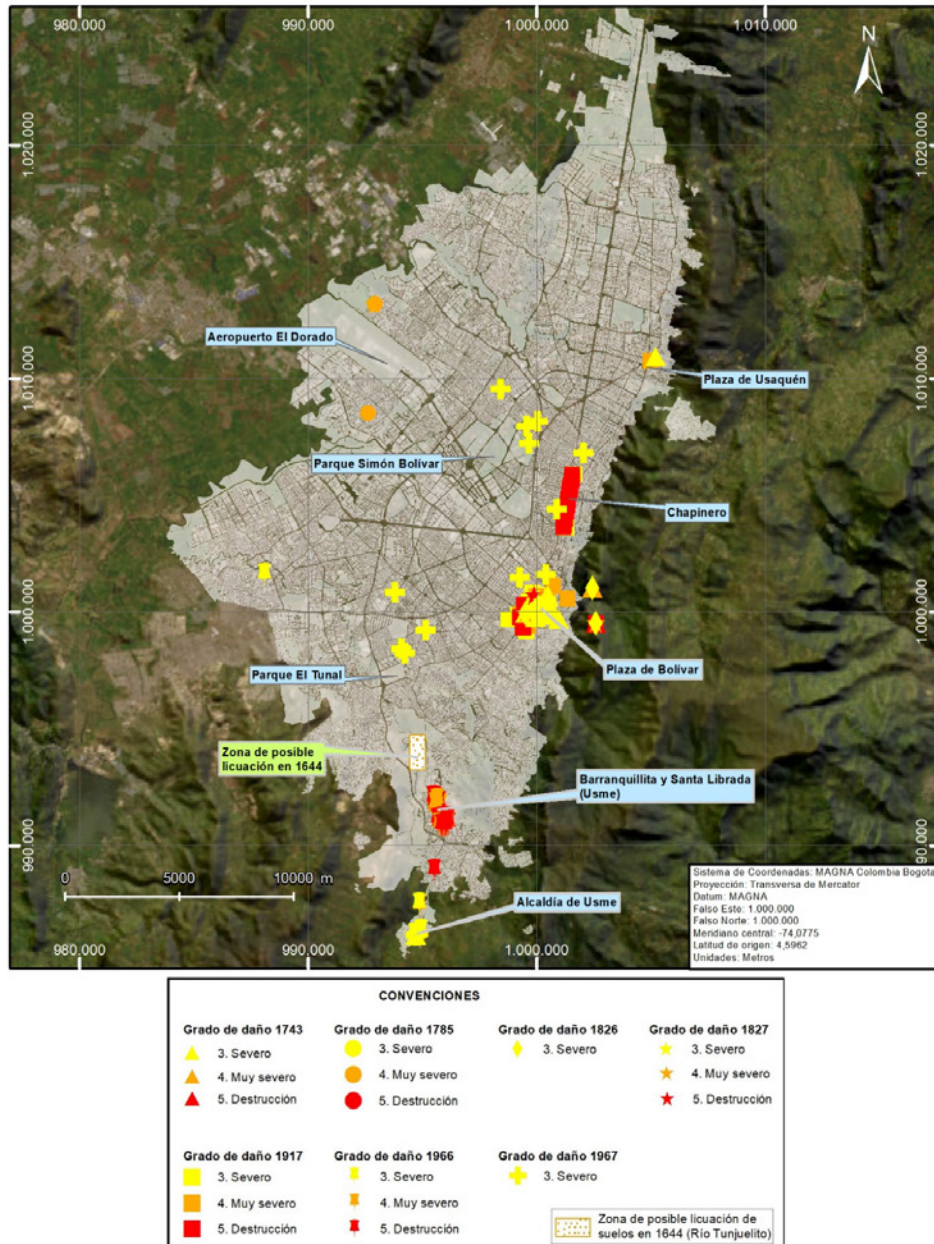
Figura 11. Mapa general de grado de daño por sismos históricos en Bogotá.

En la **Figura 11** se aprecia que los daños repetidos más fuertes que han causado los sismos históricos en Bogotá se han localizado en el Centro Histórico, sector dentro del cual también se incluyeron las iglesias de Monserrate y Guadalupe, así como en la localidad de Usme, al sur de la ciudad.

Los daños recurrentes en el centro de la ciudad se pueden atribuir a que esta zona es la más antigua y de mayor importancia histórica, pues hasta inicios del siglo XX era la única área urbanizada y albergaba las principales iglesias como La Catedral, San Francisco, La Tercera, La Veracruz, Santa Clara y Santo Domingo (actualmente demolida), así como edificaciones gubernamentales (palacio virreinal, palacio municipal, cuarteles), comerciales y educativas. Igualmente, las iglesias y conventos eran construcciones altamente vulnerables debido a su falta de integridad estructural y a la mezcla de diversos materiales sin elementos de confinamiento y poco resistentes como piedra, tapia pisada, adobe y ladrillo.

Por su parte, la recurrencia de los daños intensos en Usme se podría explicar por la alta vulnerabilidad constructiva, especialmente evidente durante el sismo de 1966, cuando colapsaron numerosas viviendas autoconstruidas, elaboradas en adobe y con una deficiente cimentación.

Sin embargo, este caso de Usme requeriría un estudio detallado con el fin de determinar si los daños recurrentes se deben a la alta vulnerabilidad constructiva o a las características del suelo que afectan la respuesta sísmica. Además, se requeriría verificar la respuesta sísmica del área donde ocurrió la posible licuación de suelos a causa del sismo de 1644.
