# Liquefaction susceptibility assessment and study of “La Luciana” tailings dam fault (Spain, 1960) based on historical documents

Francisco Javier Fernández-Naranjo, Virginia Rodríguez, Roberto Rodríguez, María Esther Alberruche, Julio Cesar Arranz & Lucas Vadillo

On 17 August, 1960 the biggest disaster by death toll in Spain, related with a tailings dam fault, took place in Reocín (Santander). The tailings dam “La Luciana” failed causing the death of eighteen people. After the fault, the mining company carried out several geotechnical tests in the remaining materials of the tailings dam. The results are available to be consulted in the Reocín Mines Documentary Collection, from which we have obtained mechanical Cone Penetration Test (CPT) data near the fault area as well as diverse maps of the dam pre-failure and post-failure. The processing of such data through current analysis techniques has revealed the relationship between the fault of the tailings dam and static liquefaction phenomena.

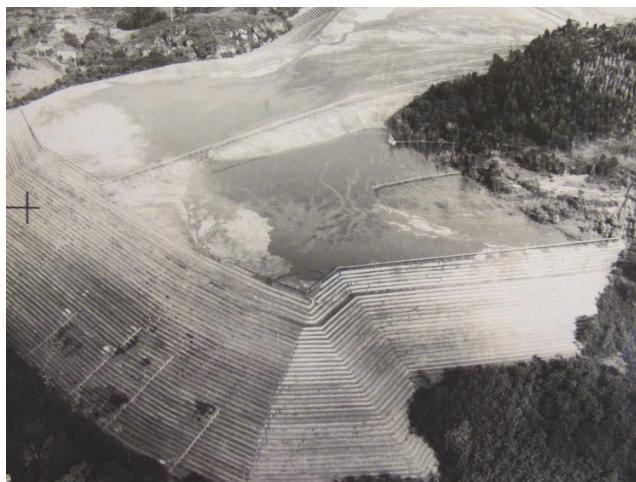
Figura 2. Detalles constructivos del recrecimiento del depósito poco antes de su rotura. Pueden apreciarse: 1) Las estructuras de vertido desde el contorno, 2) El escalonamiento resultante, 3) Las manchas de vegetación en el talud debidas a la humedad y 4) La presencia de una importante laguna de decantación cercana al talud

En el caso que nos ocupa se ha confirmado la existencia de fenómenos de licuefacción asociados a la rotura del depósito gracias a la presencia de diques de arena en el frente de rotura (Fig. 6) en los que el material arenoso penetra y atraviesa los niveles de limo. También es conocido que el material del depósito estaba totalmente saturado debido a la proximidad de la laguna de decantación al talud y a la presencia de áreas con manchas de vegetación en el mismo (Fig. 2).

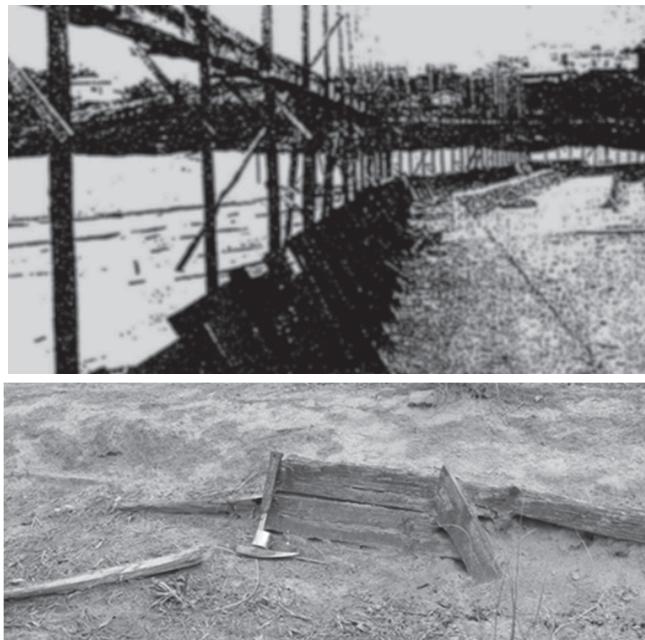
El material vertido era sustentado por tablones de madera arriostrados (Fig. 3) hasta que ganaba competencia mecánica tras la pérdida de humedad, para lo que se dejaba secar 15 días [1]. Debido a la exposición atmosférica y a las características mineralógicas de los relaves, éstos desarrollan una costra de tipo ferruginoso que incrementa la resistencia al corte de los escalones que conforman el talud del depósito de residuos mineros.

Figura 3. Arriba: fotografía del sistema de vertido durante el relleno del depósito en la década de los 60. Abajo: Vestigios de dichas estructuras encontrados en la actualidad

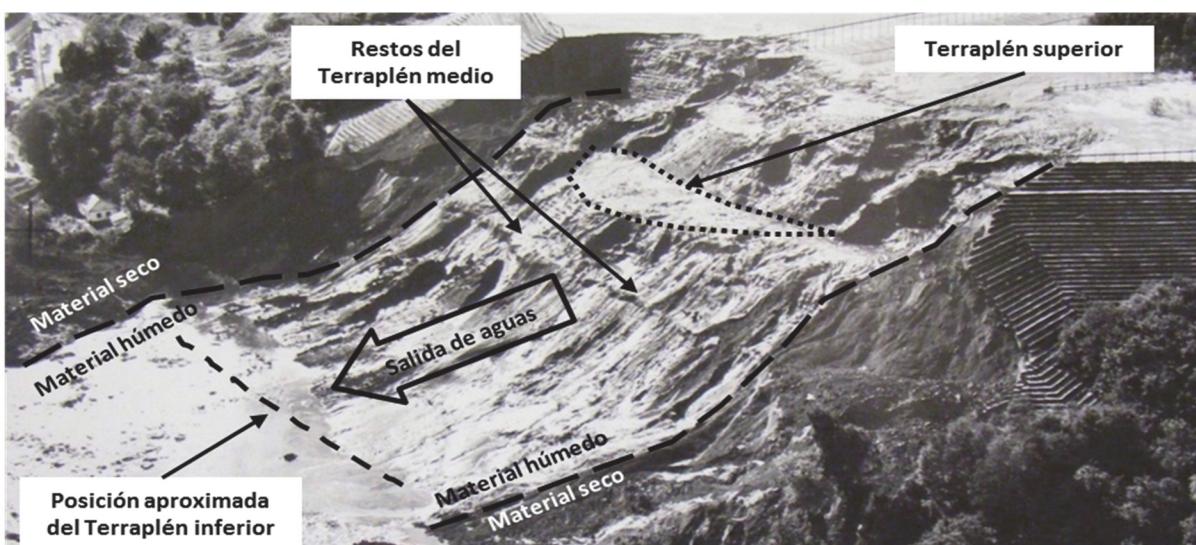
Cabe destacar, tal y como quedó recogido en diversos medios de información de la época, que aunque en un primer momento se planteó un sismo como causa de la catástrofe, dicha hipótesis fue rápidamente descartada [12]. En cualquier caso, no se han encontrado registros de fenómenos de sismicidad que pudieran estar asociados a la rotura. Tampoco se han podido encontrar evidencias de períodos prolongados de lluvias, eventos tormentosos u otros factores que hayan podido influenciar en la misma o actuar como desencadenantes. Otro aspecto importante a considerar es que la geometría del plano de rotura pone en evidencia la casi completa destrucción del terraplén de nivel medio (Fig. 4).

Figura 4. Detalle de los niveles de terraplén tras la rotura. Puede observarse la desaparición del terraplén inferior, la casi completa destrucción del terraplén medio y el afloramiento del terraplén superior en el entorno inmediato de la zona de rotura. Se observa además el contacto entre materiales deslizados secos y materiales humedecidos por la salida del agua de la laguna de decantación

El hecho de que la rotura se concentrara en materiales del recrercimiento, y en vista de las evidencias de la sobresaturación de los materiales constituyentes del mismo (Fig. 4) es posible afirmar, -considerando el conocimiento técnico desarrollado relativo a las causas más comunes de fallo en este tipo de estructuras-, que el elevado grado de

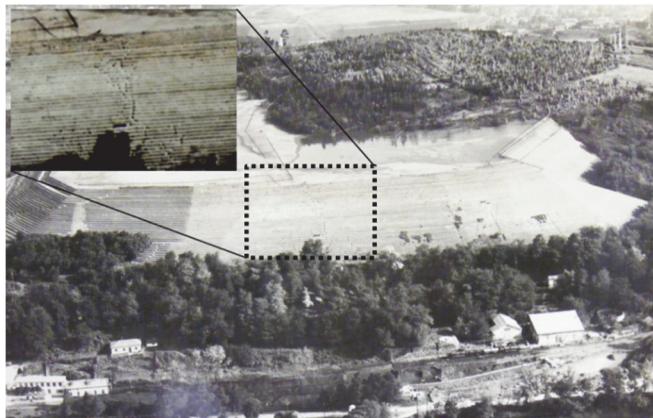
Figura 5. Posible presencia de grietas ubicadas en el recrecimiento lateral, prácticamente en el contacto con el depósito principal  
Fuente: Fondo Documental “Mina de Reocín”.

Por otro lado, la información documental destaca la aparición de grietas en el depósito un mes antes de la tragedia [11]. Gracias a fotografías de la época recogidas en el fondo documental se ha podido comprobar que éstas se ubicaban en el lado Oeste del recrecimiento lateral, prácticamente en el contacto con el depósito principal (Fig. 5).

Aunque la aparición de las mencionadas grietas en el lado Oeste del recrecimiento de modo previo a la rotura guarda sin duda relación con el desastre, cabe destacar que considerando el amplio tiempo transcurrido (superior a un mes) desde la aparición de las grietas resulta difícil justificar una relación directa causa-efecto con respecto a la rotura de La Luciana, por lo que más que un auténtico desencadenante se considera una evidencia del mecanismo de fallo.

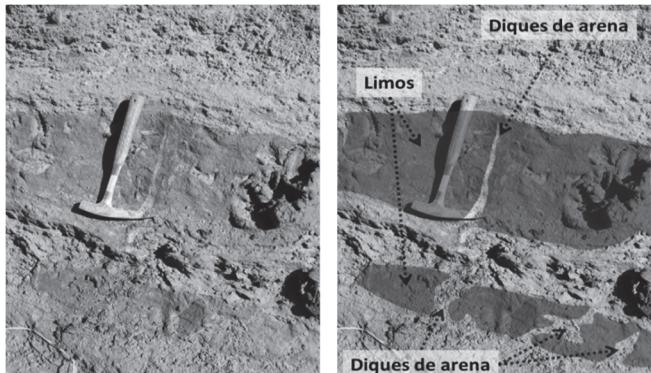
La ausencia de eventos sísmicos u otros fenómenos de carácter dinámico hace probable que dichos diques de arena hayan sido debidos a un fenómeno de licuefacción estática; sin embargo, atendiendo a la información testimonial recopilada en la prensa escrita de la época, la rotura del recrecimiento lateral de La Luciana debió resultar un fenómeno súbito que desencadenó una enorme cantidad de energía durante su activación. Basándonos en este carácter repentino y altamente energético de la rotura, el desastre de La Luciana guarda similitud con otras roturas de depósito de residuos mineros que han sido relacionadas con proceso de licuefacción estática, como el caso de Stava (Italia, 1985) o de Merriespruit (Sudáfrica, 1994). Diversos testimonios presenciales hablan de “estallido” al describir lo ocurrido en Reocín, lo que guarda similitudes con la rotura de la presa sudafricana en el que se llega a hablar del acontecimiento de una explosión (*bang*) como un aspecto crucial del carácter súbito del fenómeno, acuñándose el concepto de “licuefacción estática instantánea” [4]. También en el caso de la rotura de la presa italiana se llega a comentar que la presa sufrió un colapso tan repentino que “sonó como el disparo de un cañón” [3].

Figura 6. Detalles de diques de arena como producto de licuefacción. Pudo constatarse la presencia de abundantes diques de arena encontrados en la base de los materiales remanentes del lado Oeste de la zona de rotura  
Fuente: elaboración propia.

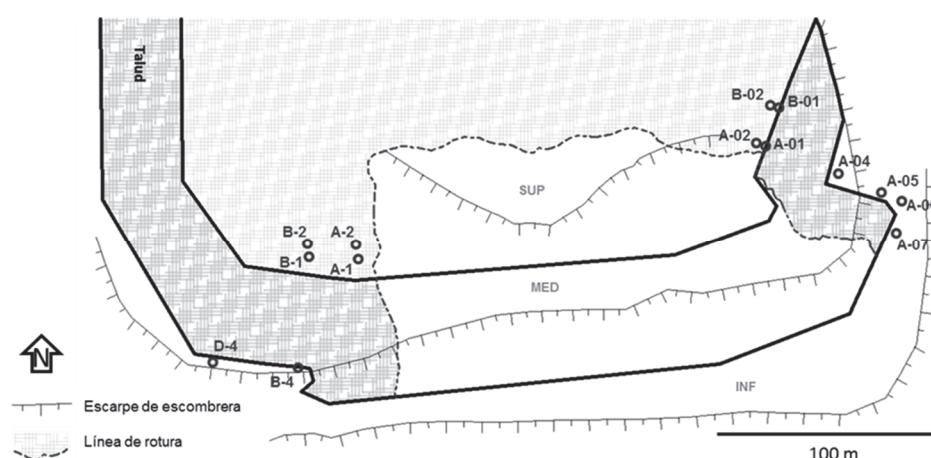
Figura 7. Trazado sur del depósito y de los niveles de terraplén superior (SUP) medio (MED) e inferior (INF), y ubicación de los catorce CPT utilizados para la obtención de parámetros geotécnicos.  
Fuente: elaboración propia.

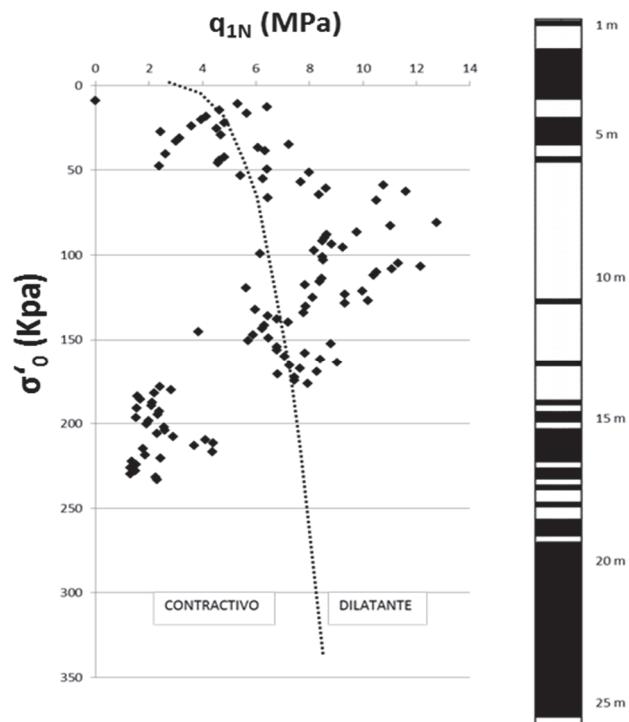
Finalmente tras comprobar que la aplicación del criterio de Robertson a los valores obtenidos no es posible por quedar dichos valores fuera del rango propuesto por el autor, se decidió adoptar la correlación de Olson y Stark. Esta correlación permite además la determinación directa del carácter contractivo o dilatante del material sin necesidad de análisis de parámetros adicionales como la sensitividad del material. De esta manera se ha podido establecer la naturaleza contractiva-dilatante de los residuos mineros en el entorno de la rotura, y la distribución espacial en profundidad de los niveles más susceptibles a la licuefacción en cada uno de los sondeos donde se realizaron CPT, atendiendo a este factor (Fig. 8).

Figura 8. Determinación de los niveles de comportamiento contractivo (negro) y dilatante (blanco) en profundidad bajo el criterio de Olson & Stark para el sondeo A-2  
Fuente: elaboración propia.

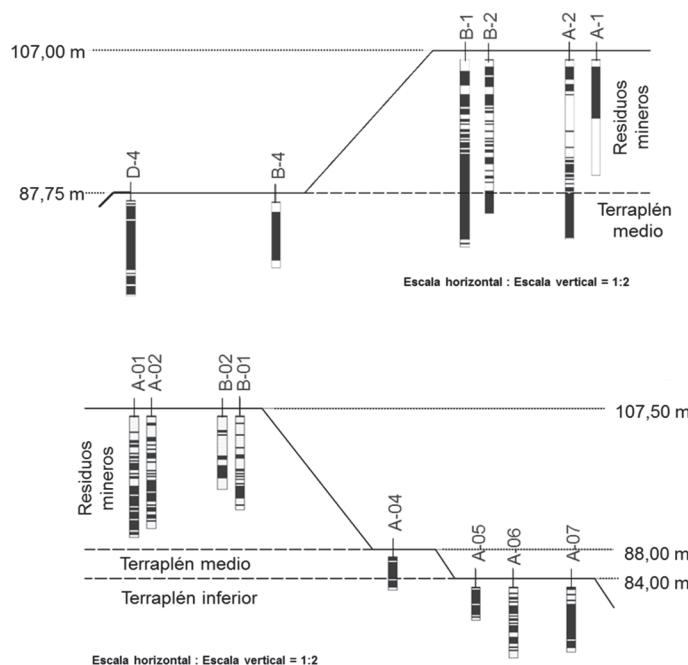
Los resultados muestran numerosos niveles de materiales de comportamiento contractivo, y por lo tanto susceptibles a la licuefacción, en ambos perfiles. No obstante, el espesor de dichos niveles es significativamente mayor en el lado Oeste, y muy especialmente en el terraplén de nivel medio sobre el que se asienta el depósito. Es probable, por lo tanto, que el primer fallo de la estructura se iniciara en este último nivel y hacia este lado del recrrecimiento, lo que explicaría el elevado grado de destrucción de los terraplenes de base a partir de este nivel y del depósito suprayacente en la zona de rotura. Por otra parte, la aparición de grietas en esta zona del depósito en los momentos previos a la catástrofe, corrobora que los materiales que caracterizan el perfil Oeste posiblemente sean los más representativos de las condiciones geotécnicas del depósito en el momento de su rotura, y que estos materiales estarían involucrados en el fallo de la estructura.

Figura 9. Perfiles esquemáticos con resultados de los sondeos CPT del lado Oeste (arriba) y del lado Este (abajo) de la rotura. Se destaca la presencia de niveles de comportamiento dilatante (blanco) frente a los contractivos (negro) más continuos y potentes en el lado Oeste.  
Fuente: elaboración propia.

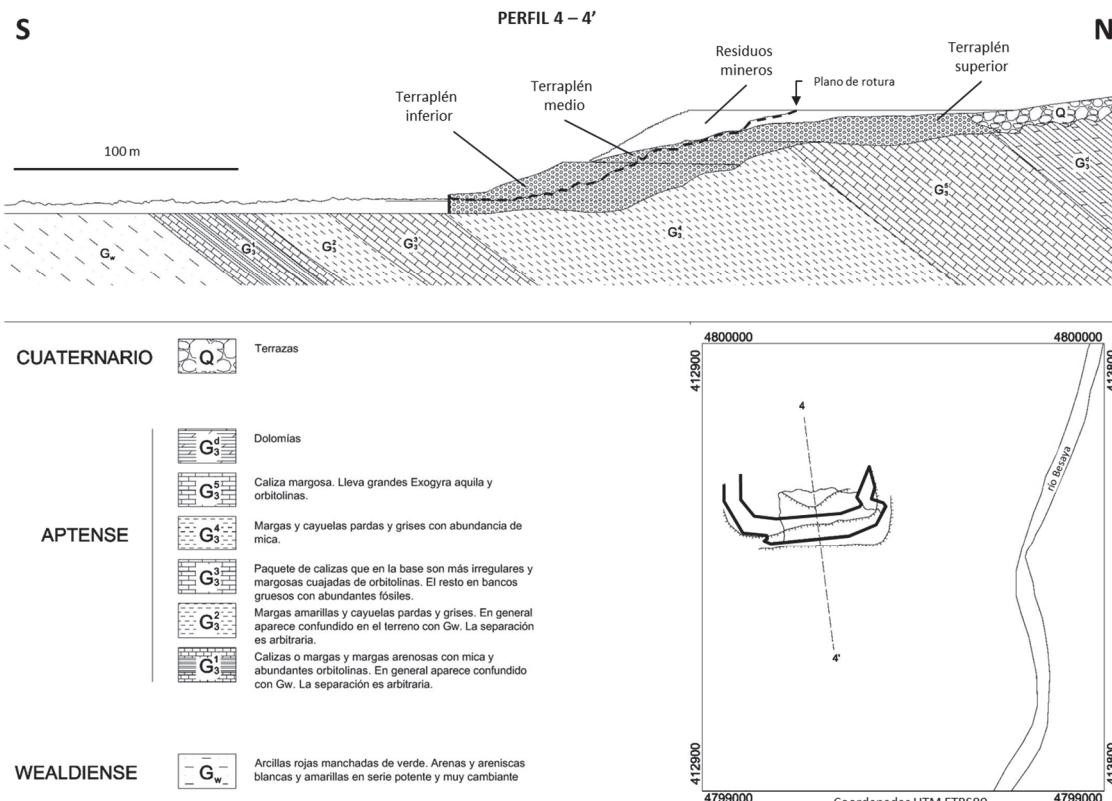
Figura 10. Perfil del depósito de residuos mineros (digitalizado y reconstruido a partir de documentación histórica). Puede observarse el sustrato geológico sobre el que se asientan las estructuras implicadas en el desastre de La Luciana, la línea de rotura, la posición aproximada de los niveles de terraplén, y del depósito de residuos mineros. Abajo: Leyenda, trazado del perfil y ubicación del depósito de residuos mineros

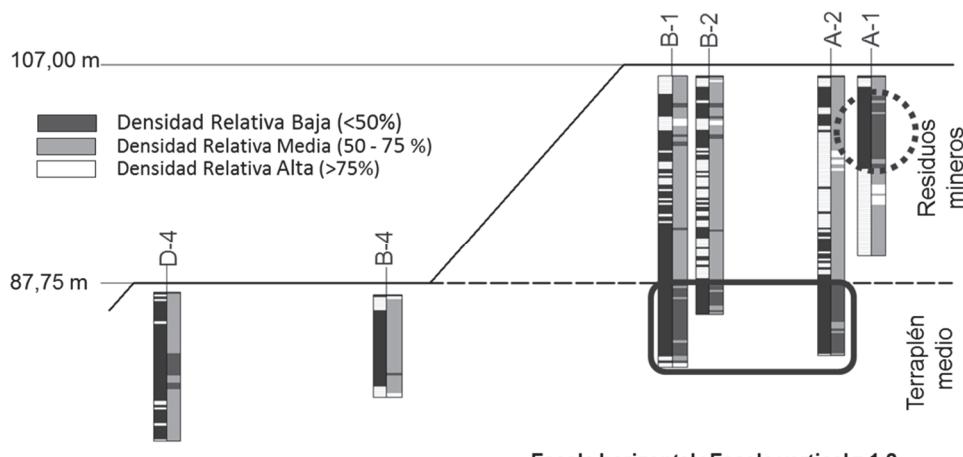
El análisis conjunto del comportamiento contractivo de los materiales y su Densidad Relativa arroja resultados aún más reveladores. No se han podido encontrar niveles contractivos de baja densidad relativa en el perfil Este que tengan potencia suficiente como para localizar en ellos el origen del evento de licuefacción instantánea de gran magnitud (Fig. 11). No obstante, el estudio de los sondeos CPT del perfil Oeste: B-1, B-2 y A-2 pone de relieve la existencia de un nivel profundo de materiales de

comportamiento contractivo y una muy baja Densidad Relativa a unos 20 m de profundidad desde la superficie del depósito, coincidiendo con el nivel medio de los terraplenes de base (Fig. 11). Los materiales de este nivel, de naturaleza contractiva y baja densidad relativa, disponen además de potencia suficiente como para inducir un fenómeno de licuefacción de gran magnitud cuyo desencadenante entraña en relación con un aumento del grado de saturación de material por entrada de agua proveniente de los residuos mineros suprayacentes.

Al margen de lo anterior se ha identificado en el CPT A-1, entre los 4.5 y los 8 m de profundidad un nivel que

también adopta un comportamiento contractivo y baja densidad relativa sobre los materiales del vaso del depósito (Fig. 12). Los valores de resistencia en punta ( $qc$ ) medidos en el mismo resultan nulos. Esto podría ser indicativo de que dichos materiales se encontraban licuefactados en el momento en que los ensayos fueron realizados, sin embargo este nivel se corresponde con materiales de la propia presa de residuos ubicados a mucha menos profundidad que los materiales del terraplén en los que teóricamente se localizaría el origen de la rotura y separados por materiales de la presa de lodos con rangos medios de densidad relativa, por lo que no guardaría continuidad con las unidades que teóricamente desencadenaron el fallo.

Figura 11. Esquema de perfil con los valores de Densidad Relativa (lado derecho de cada columna) junto al carácter contractivo o dilatante (lado izquierdo de cada columna). En el lado Oeste de la rotura uede observarse la presencia de niveles potentes de comportamiento contractivo y baja densidad relativa a

unos 20 m de profundidad marcado con línea continua. También se observa un nivel similar entre los 4,5 y los 8 m de profundidad en materiales del propio depósito marcado con línea discontinua

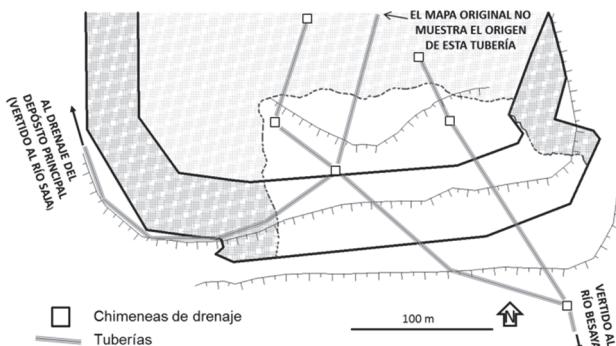
Existen varias alternativas que podrían explicar qué los materiales de dicho recrercimiento se encontraran mucho más saturados que el del depósito principal. En primer lugar un fallo en los sistemas de drenaje provocaría que los relaves del recrercimiento se sobresaturaran. En base a la presencia de hasta tres chimeneas de drenaje y diversos

tramos de tuberías de desagüe en el lado Oeste de la rotura (Fig. 13), resulta factible que la rotura de una de estas estructuras derivara en la saturación en agua de los relaves.

Figura 12. Sistemas de drenaje del recrecimiento lateral de La Luciana  
Fuente: elaboración propia.

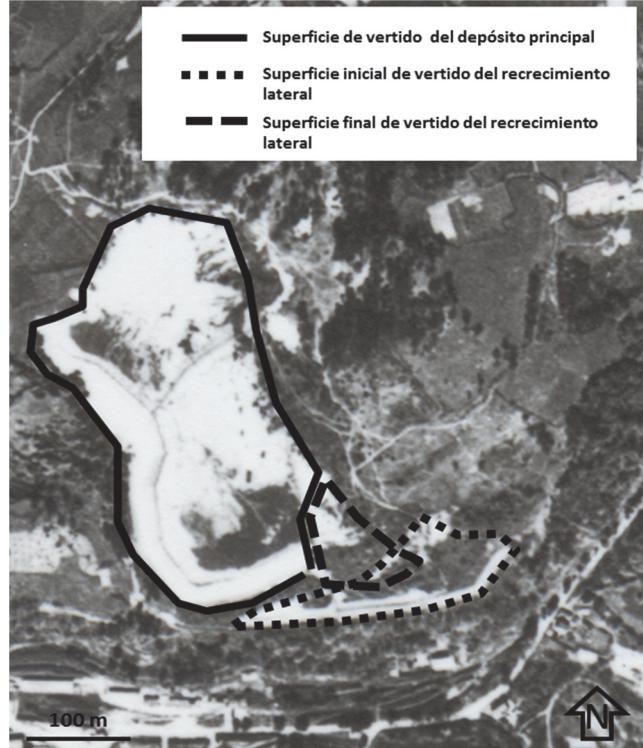
Por otro lado, tras la consulta de la fotografía aérea del vuelo americano (año 1957) de la zona, se ha comprobado que la superficie de vertido del recrrecimiento resultaba muy reducida respecto al depósito principal (Fig. 13).

Esto implicaría necesariamente que el tiempo dedicado al relleno de cada escalón resultaría inferior para el recrrecimiento lateral que para el depósito principal. En estas condiciones, para poder reducir lo menos posible la tasa de vertido sería entonces necesario ganar tiempo disminuyendo los periodos de remanso de cada escalón, quedando los relaves mucho más saturados en agua.

Figura 13. Comparación entre las superficies de vertido. Las superficies de las que se dispuso para realizar el vertido en el recrecimiento lateral resultaron muy reducidas en comparación con la superficie de vertido disponible para el depósito principal
