Behavior of coated forming tools with TiAlN coatings grown by Triode Magnetron Sputtering

Diana Marcela Devia-Narváez ^a, Harold Duque-Sánchez ^b & Fernando Mesa ^c

Abstract

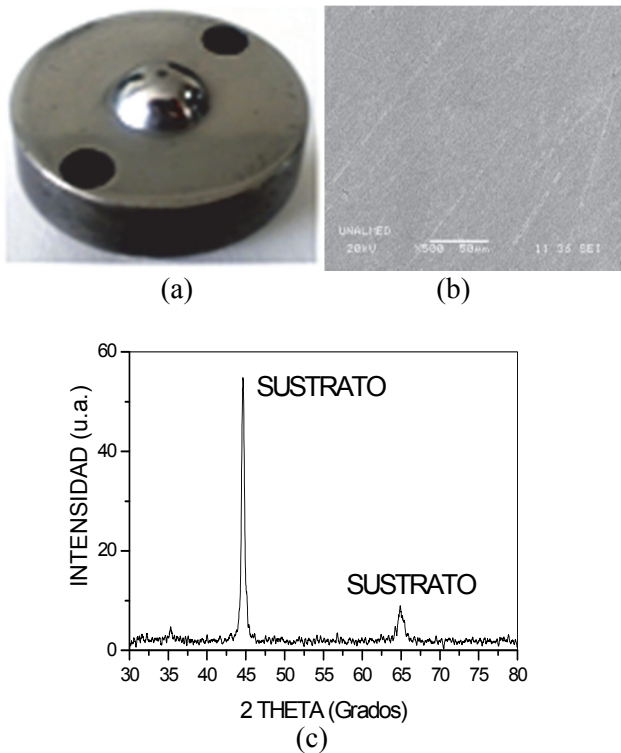
Figura 3. Punzón sin tratamiento superficial: a) Fotografía del punzón. b) Patrón de difracción y c) Micrografía X500.
Fuente: Los autores.

En la Fig.3-a se observa la herramienta sin recubrimiento cuando no ha sido sometido a ningún proceso de conformado. Las Figs. 3-b y 3-c muestra la topografía superficial obtenida con SEM y los patrones de difracción, respectivamente, para el punzón sin recubrimiento cuando no ha sido sometido a ningún proceso de conformado. En la superficie se observan algunos defectos producidos por el proceso de pulido mecánico con papel abrasivo de carburo de silicio; el patrón de difracción corresponde a la estructura martensítica propia de este tipo de acero AISI O1 para el trabajo en frío, como lo referencia Bourithis [11].

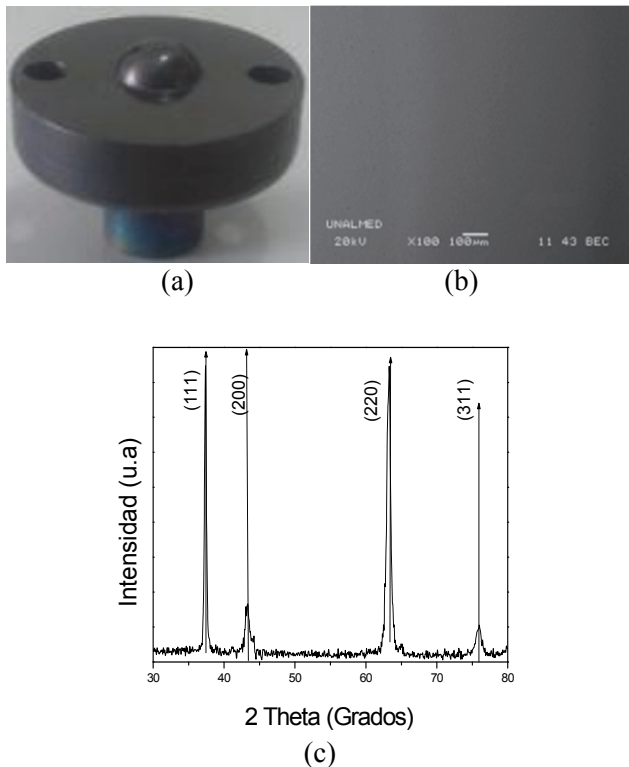
Figura 5. Superficie de la herramienta recubierta sin desgaste, a) Fotografía del punzón, b) Micrografía X100 y c) Patrón de difracción.
Fuente: Los autores.

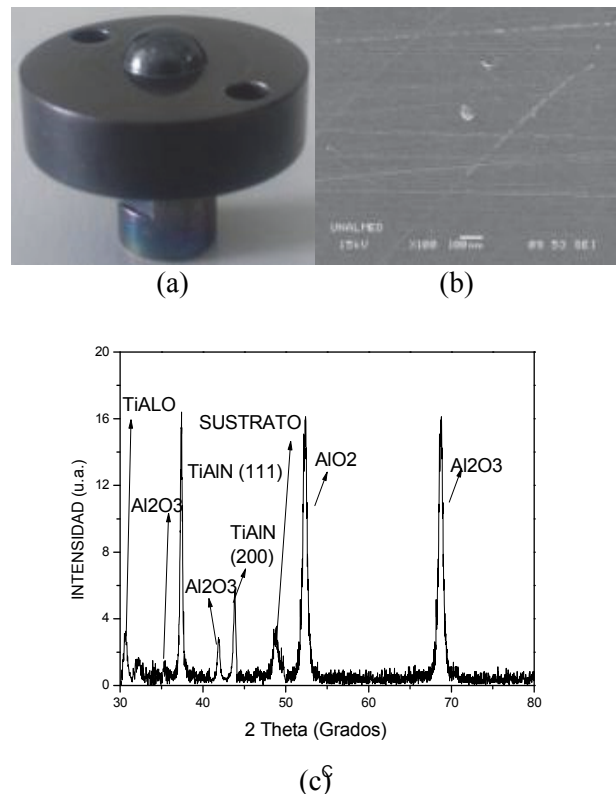
Figura 6. Superficie del punzón recubierto con 60 unidades facturadas: a) Fotografías del punzón, b) Micrografía X100 y c) Patrón de Difracción de Rayos X.
Fuente: Los autores.

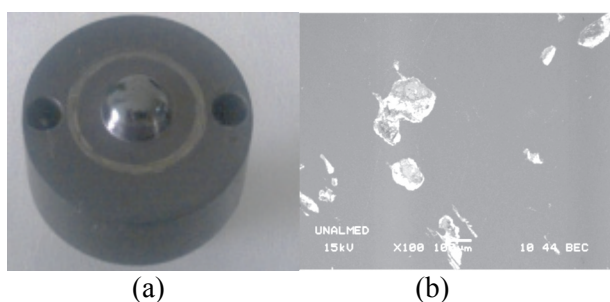
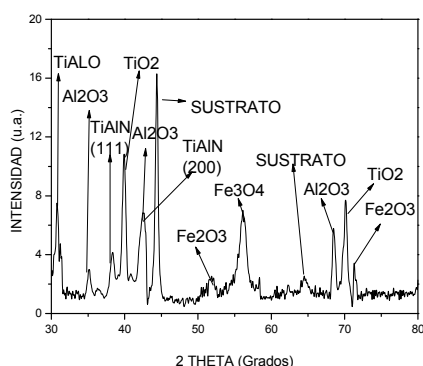
Figura 7. Superficie del punzón recubierto con 120 unidades facturadas: a) Fotografías del punzón, b) Micrografía X100 y c) Patrón de Difracción de Rayos X.
Fuente: Los autores.

las direcciones (111) y (200) de la estructura FCC del compuesto TiAlN, disminuyendo la dirección (111) y aumentando la dirección (200); este fenómeno es atribuido al esfuerzo aplicado en el sistema para que ocurra la deformación plástica de la chapa, el cual produce una variación en la densidad atómica transformando la dirección preferencial [13]. Después de fabricar 180 unidades se observó que los picos característicos del compuesto desaparecen corroborando la pérdida de la capa protectora, como se detalló en las micrografías anteriores.

Los óxidos de hierro Fe₂O₃ y Fe₃O₄, considerados óxidos abrasivos por varios autores [14,15], aparecen a partir de 120 unidades fabricadas, evidenciando la delaminación parcial del recubrimiento de TiAlN. La formación de óxidos se inicia a partir de la interacción directa de la superficie del sustrato con el oxígeno del aire y la humedad (~80%) produciendo óxidos hidratados (Fe₂O₃·H₂O); debido al calor generado durante el contacto se pueden catalizar la formación de Fe₃O₄ la reacción $6Fe_2O_3 \rightarrow 4Fe_3O_4 + O_2$. El difractograma tomado sobre la superficie de la herramienta que fabrico 230

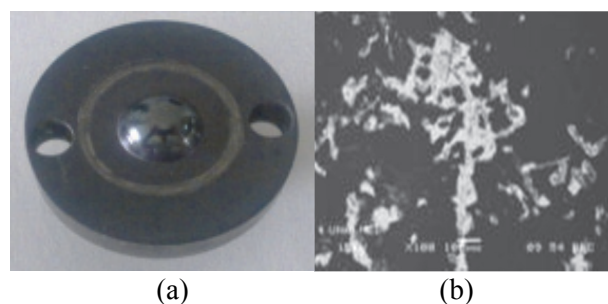
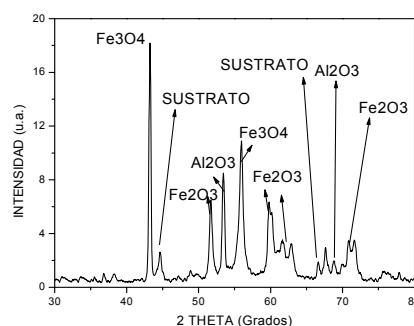
Figura 8. Superficie del punzón recubierto con 180 unidades facturadas: a) Fotografías del punzón, b) Micrografía X100 y c) Patrón de Difracción de Rayos X.
Fuente: Los autores.

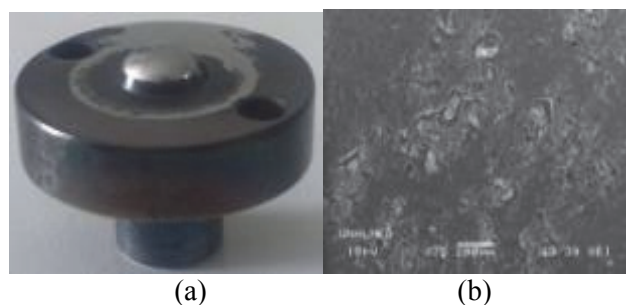
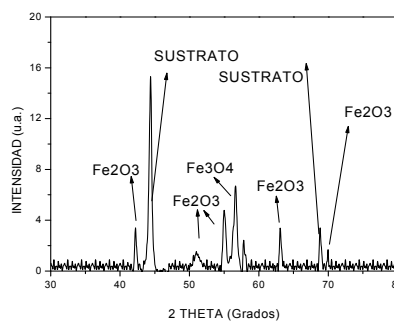
unidades muestra la presencia de estos dos óxidos dominantes. El fenómeno descrito anteriormente puede ser considerado como un mecanismo triboquímico por el cual la superficie falla [16].

Figura 9. Superficie del punzón recubierto con 230 unidades facturadas: a) Fotografías del punzón, b) Micrografía X100 y c) Patrón de Difracción de Rayos X.
Fuente: Los autores.

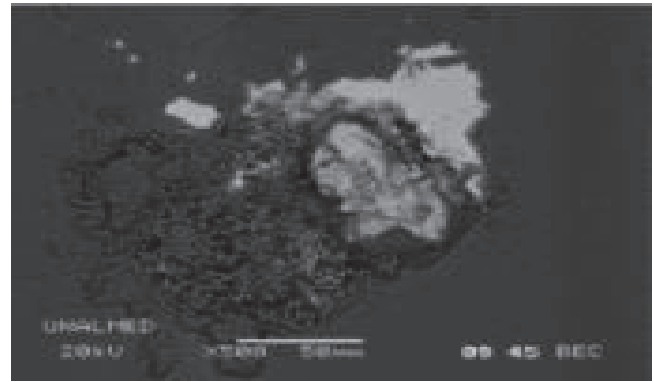
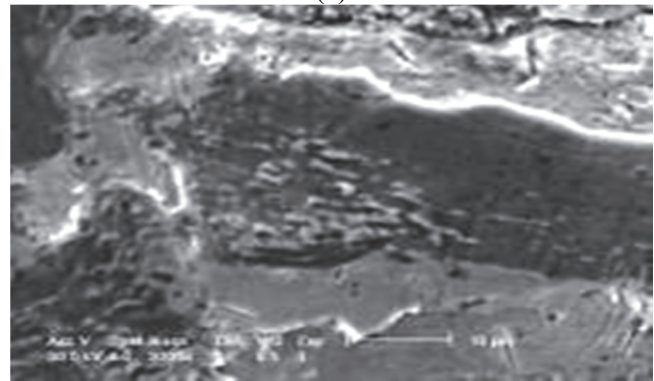
Figura 10. Superficie del punzón después de fabricar 60 unidades a) X500 y b) X3000

Un estudio más detallado de la superficie de la herramienta permitió detectar otros mecanismos de falla del recubrimiento. En las Figs. 10 a y b se muestran la micrografía después de 60 unidades fabricadas tomados de la parte superior del domo, donde ocurren los mayores esfuerzos, se observan el crecimiento de grietas paralelas a la superficie del sustrato. El daño progresivo de la capa puede ser atribuido, además de los esfuerzos mecánicos, a la diferencia de coeficientes de dilatación térmica para el sustrato y el recubrimiento ($\alpha_s=1.1 \cdot 10^{-6}$ y $\alpha_c=7.5 \cdot 10^{-6}$, respectivamente) que promueve la nucleación de grietas dentro del recubrimiento y en la intercara sustrato-recubrimiento. Las cargas repetitivas inducen la propagación de las fisuras paralelamente a la superficie del sustrato, que al cambiar la dirección de deslizamiento se dirigen a la superficie produciendo partículas de desgaste.

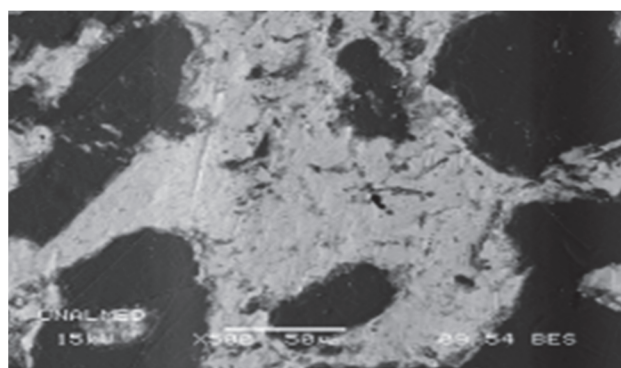
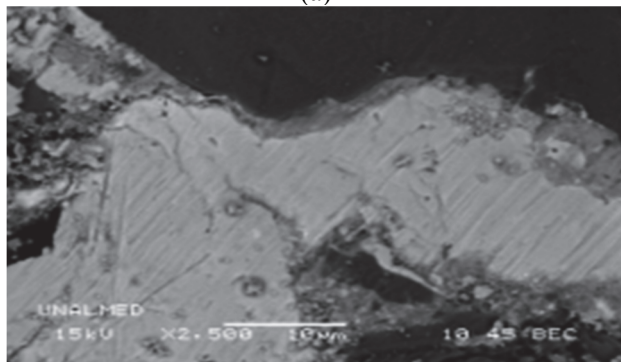
Figura 11. Superficie del punzón después de fabricar 120 unidades a) X500 y b) X2500.

Después de 120 procesos en la superficie de la herramienta se presenta mayor delaminación del recubrimientos y el incremento de capas de óxidos en la superficie, como se observó en los análisis microestructurales; estas capas de óxidos al fracturarse actúan como un tercer cuerpo que favorece la falla de la superficie como se observa en la Fig.11 a y b.

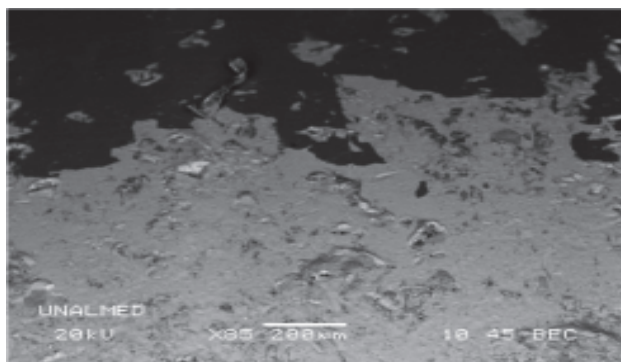
Figura 12. Superficie del punzón después de fabricar 180 unidades.

En las Figs. 12 a y b se observa la superficie de la herramienta después de 180 procesos, se presenta mayor delaminación y rayado. El mecanismo predominante para este número de procesos es la delaminación por tribo-oxidación, donde los enlaces de adhesión de la tribo-capas con el sustrato se da entre enlaces electrodebiles metal-metal, debido a que es un proceso cíclico se produce delaminación en forma de placa por el incremento en las tensiones internas en la estructura cristalográfica, esto produce mayor cantidad de partículas de óxidos que aumenta los daños por rayado de tercer cuerpo [18].

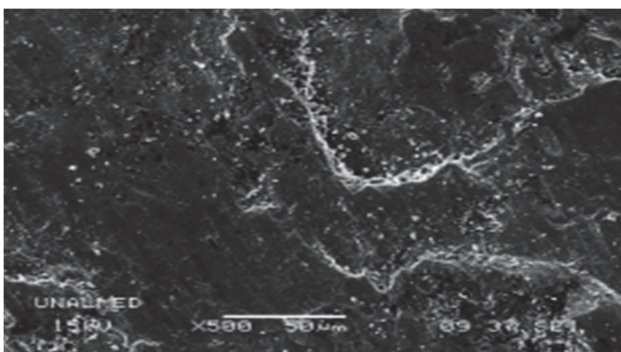
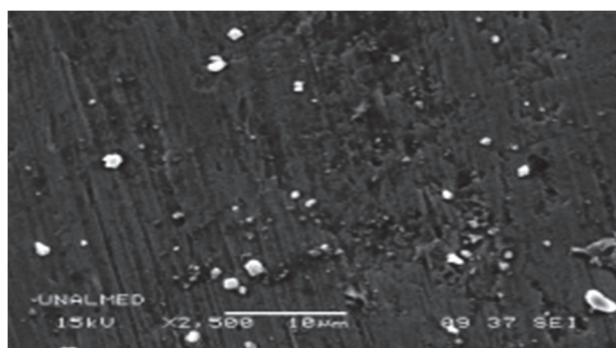
Figura 13. Superficie del punzón después de fabricar 230 unidades a) Micrografía 500 y b) Micrografía X2500.

Después de realizar 230 procesos, en la superficie de la herramienta se observa daño en forma de well-polished como lo reporto Shin [19] (Fig.13). El contacto final del proceso de conformado es metal-metal debido a que no se aprecia la capa cerámica del recubrimiento protector ni óxidos de los elementos pertenecientes a él.

Se puede considerar tres factores por los cuales se ha desgastado el tratamiento superficial de TiAlN después de fabricar 230 unidades. El primer factor es el cambio de dureza de las partículas de desgaste que varían según su composición química (formación de óxidos) y su deformación plástica cuando se presenta el pulimiento de asperezas. El segundo factor es el comportamiento tensión-deformación, que altera la superficie del material influyendo en el desgaste, en especial cuando se efectúan procesos por contacto de cargas cíclicas. Por último, la ductilidad del material está relacionada con la mezcla de productos químicos debidos a la tribo-oxidación, donde puede generar cambios estructurales modificando la superficie [20] en el estudio realizado al desgaste de materiales dúctiles.
