Mecanismo de falla de los tubos del sobrecalentador de una caldera acuotubular

Super-heater tube failure due to overheating when using bagasse as fuel

John Jairo Coronado Marín¹

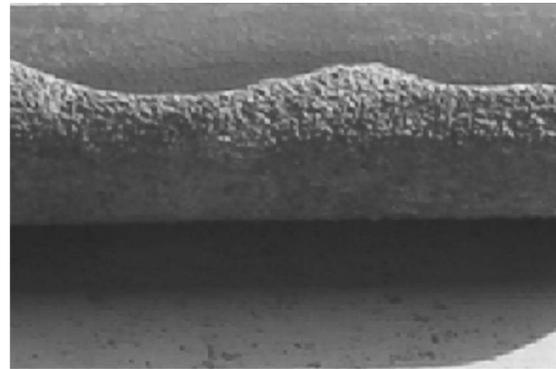
La observación macroscópica de la superficie del tubo evidenció una capa negra de 0.6 mm, adherida a la superficie exterior del tubo, formada probablemente por asentamiento de productos de la combustión del carbón en sus primeros años de operación. Sobre dicha capa creció otra, rugosa y frágil, de color blanco-rojizo, de 0.55 mm de espesor, como se observa en la Figura 2; esta capa es permeable y poco estable, formada probablemente por el asentamiento de los productos de la combustión del bagazo.

Figura 2. Capa de depósitos en la superficie externa del tubo

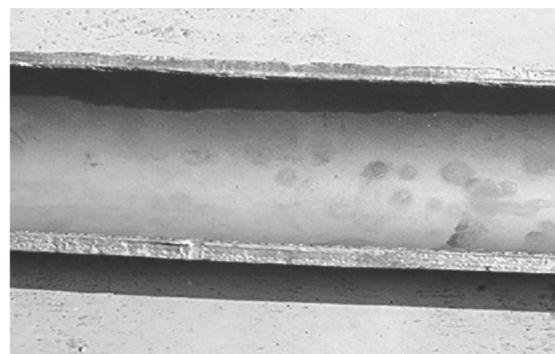
La parte interna del tubo no presentó fisuras, solamente una capa densa, lisa, tenaz y negra firmemente adherida al tubo, que no afectó sus propiedades, como se observa claramente en la Figura 3. Esta capa se desarrolla en forma natural por la reacción directa del agua con el metal del tubo debido a las condiciones reductoras (Nalco, 1997, pp. 12-16). Esta capa es químicamente estable e impermeable, que se convierte en una capa protectora y la oxidación no continúa.

Figura 3. Capa de depósitos en la superficie interna del tubo

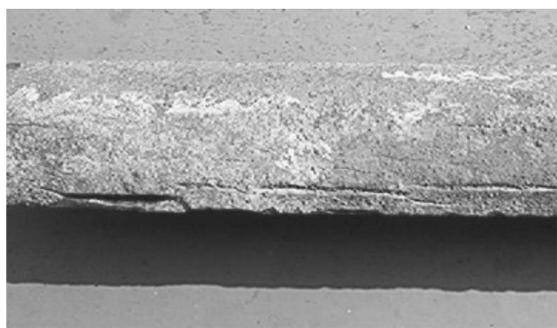
En la Figura 4 se muestra uno de los tubos que presentó fisuras longitudinales, por donde se escapa el vapor de agua necesario para mover las turbinas y transmitir la potencia al tren de molienda. Las fisuras en el tubo coinciden con una serie de grietas que son comunes sobre la cáscara o capa frágil depositada sobre la superficie exterior. Es decir, la capa se puede fisurar debido a la acción continua de contracciones y dilataciones del tubo y continúa hasta el metal base. Esta situación se presenta debido a la diferencia del coeficiente de expansión térmica de la capa y el metal durante las arrancadas y apagadas del proceso. La reducción del espesor en el tubo fue mínima (fisura de labio grueso), debido a sobrecalentamientos sostenidos en el tiempo, lo cual es un signo de termofluencia (Azevedo y Cescon, 2004, pp. 261-266). Otro signo de termofluencia son las grietas longitudinales, debido a que cuando el tubo se expande el depósito por su fragilidad no puede seguir la expansión, lo cual da como resultado la aparición de dichas grietas (Hernández y Espejo, 2002, pp. 213-237).

Figura 4. Fisuras longitudinales en la superficie exterior del tubo

Se recomienda usar un acero con mayor cantidad de cromo y molibdeno, con una temperatura de diseño superior a los 675 °C. Si se insiste en continuar con el material actual, entonces se recomienda volver a utilizar el combustible que se usó en el diseño de la caldera y así lograr una temperatura y una atmósfera que no sean nocivas para la tubería, logrando aumentar la vida útil de sus componentes. Aunque, se debe

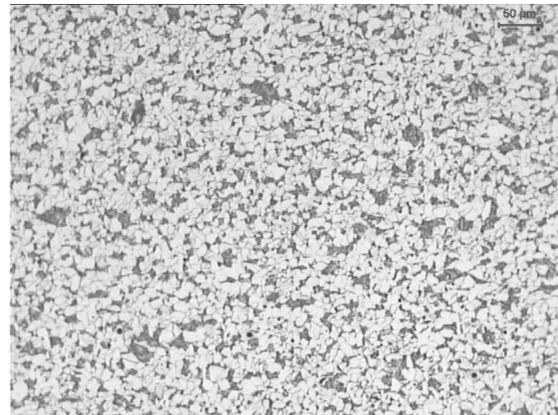
La Figura 6 presenta la microestructura del tubo original, donde se pueden apreciar granos de color claro que corresponden a la ferrita y granos de color oscuro de perlita. Se halló tamaño de grano promedio de $18\mu\text{m}$. El material contiene un grano equiaxial propio de un proceso de laminado en caliente.

Figura 6. Microestructura del tubo original a 200X

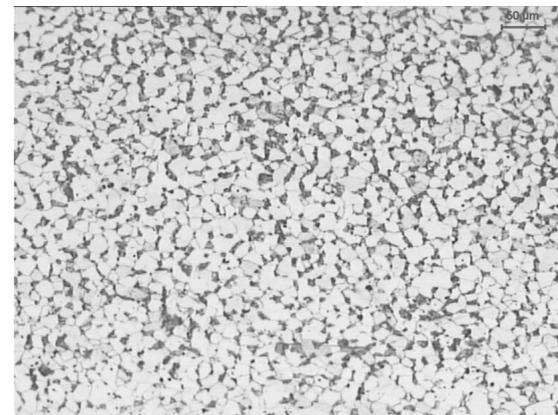
La Figura 7 muestra la microestructura del tubo en la superficie interior. Se puede ver crecimiento de grano, pero en términos generales se parece a la microestructura del tubo original. El tamaño de grano promedio fue de $24\mu\text{m}$. La Figura 8 muestra la microestructura a 50X en el lado interior del tubo, donde se puede apreciar a un menor aumento,

Figura 7. Superficie interior del tubo a 200X

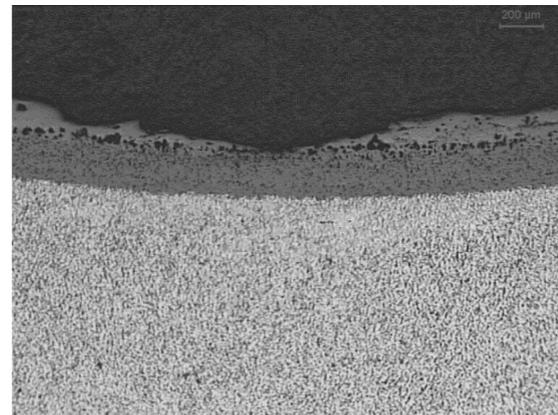
la distribución de los granos de ferrita y perlita, en la parte inferior de la misma. En la parte superior se observa la capa de óxido formada interiormente con alguna porosidad.

Figura 8. Superficie interior del tubo a 50X

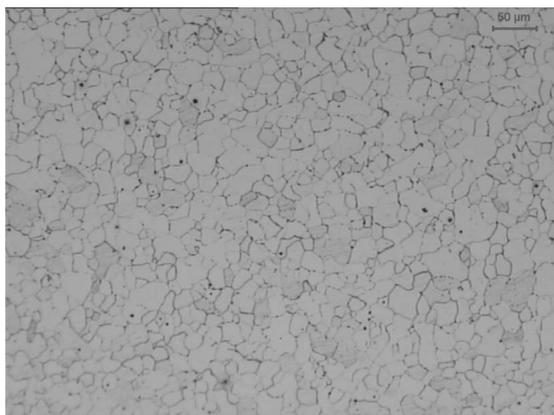
Debido a las elevadas temperaturas presentes en los tubos se produjeron transformaciones microestructurales en el material. La Figura 9 enseña la microestructura del tubo en la parte externa, donde se halla un notable crecimiento de grano, cuyo tamaño promedio fue de $40\mu\text{m}$. El aumento de tamaño de grano disminuye la resistencia mecánica del tubo. En la Figura 10 vemos aumentos en la globulización de la cementita, esta transformación se presenta a temperaturas de 600°C por varios años, donde la cementita se convierte en esferas, lo cual conlleva a una pérdida apreciable de las propiedades mecánicas del tubo, es decir, se entra en la

región del *creep*, debido a sobrecalentamiento localizado en la superficie del tubo por largos períodos de tiempo a temperaturas entre 600 y 700 °C. El crecimiento de grano y la globulización de la cementita comprueban que la temperatura de operación promedio de los tubos fue del orden de los 675 °C o superior, como se calculó usando el parámetro de Larson Miller.

Figura 9. Superficie exterior del tubo a 200X.

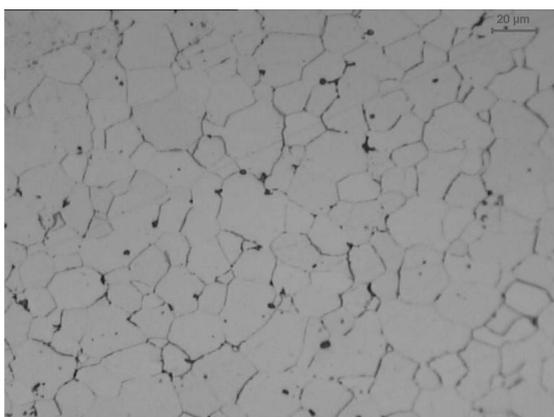
Figura 10. Superficie exterior del tubo a 500X

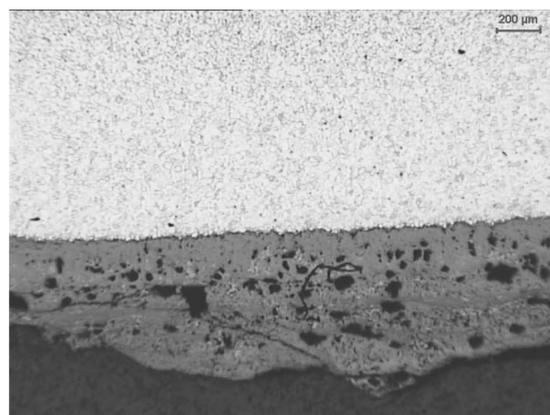
La Figura 11 ilustra la microestructura del lado exterior del tubo, donde se aprecia una zona ferrítica y crecimiento de grano debido a las altas temperaturas por largos períodos de tiempo. En la zona de falla no se encontró evidencia de deformación plástica de los granos, lo cual coincide con el análisis macroscópico de fisura de labio grueso. En su parte inferior se encuentra la capa de óxido exterior con poros de mayor tamaño, comparado con la capa interna, además se presentaron microfisuras. La mayor cantidad de defectos microscópicos encontrados en la capa exterior concuerda con los problemas macroscópicos encontrados, como la formación de fisuras longitudinales y fácil desprendimiento de la capa exterior.

Figura 11. Superficie exterior del tubo a 50X

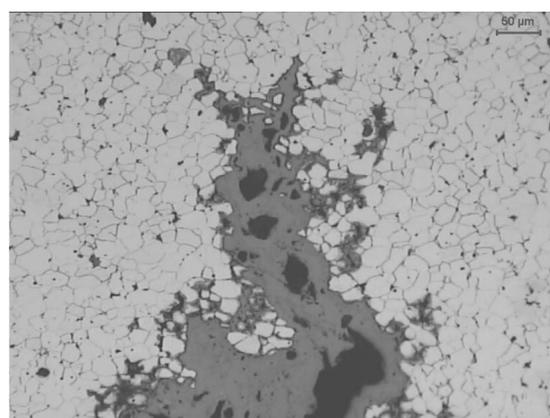
La Figura 12 muestra microfisuras intergranulares durante sobrecalentamientos sostenidos en el tiempo, el fenómeno de termofluencia genera dichas microfisuras debido a la formación de microvacíos en los límites de granos, ayudado por la globulización de la cementita y posteriormente se propagan como fisuras longitudinales. Además, la presencia de esfuerzos debido a la presión ejercida por el vapor y las

variaciones de temperatura ayudan al crecimiento de las microfisuras, originando grietas macroscópicas que atraviesan el espesor del tubo produciendo fugas. Los productos de oxidación tienen un efecto de cuña que facilita el avance de la grieta, como se observa en la Figura 13, donde se muestra una fisura que está creciendo de la pared externa hacia el interior del tubo. Microestructuralmente la termofluencia causa microvacíos, agrietamiento intergranular y penetración de óxido en los límites de grano (Hernández y Espejo, 2002, pp. 213-237). En conclusión, los depósitos formados desde el lado de la combustión impidieron la transferencia de calor y produjeron elevadas temperaturas, llevando a la termofluencia a los tubos del sobrecalentador.

Figura 12. Microfisuras intergranulares en la superficie exterior del tubo a 200X

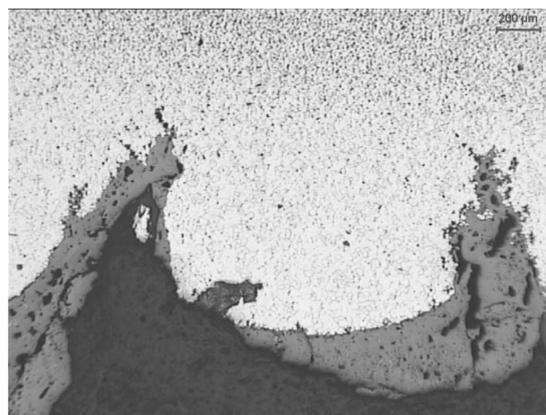
Figura 13. Inicio de fisura en la superficie exterior del tubo
