# Análisis de la fractura de una biela de compresor de refrigeración

## A fracture study of a connecting rod from a refrigeration compressor

Ernesto Germán Porras<sup>1</sup>, Sara Rodríguez Pulecio<sup>2</sup> y John Jairo Coronado<sup>3</sup>

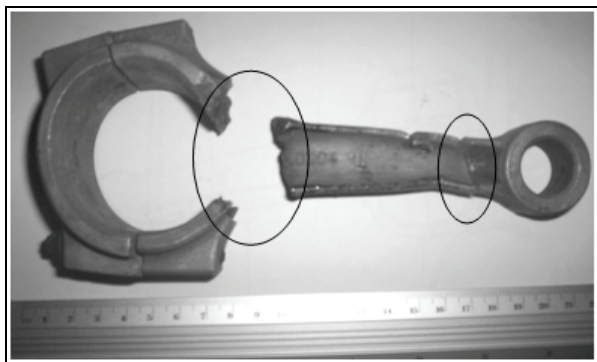
Figura 1. Biela fracturada en dos secciones

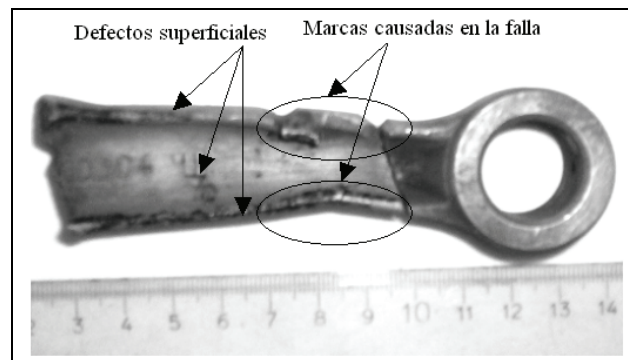
Se hizo un análisis macroscópico de la biela. La figura 2 muestra una vista frontal y la figura 3 una vista lateral del elemento mecánico. De este estudio preliminar se pueden evidenciar algunos defectos superficiales típicos de este tipo de piezas, originados en el proceso de fabricación, y marcas ocasionadas por golpes en la pieza en el momento de la falla. En ambas figuras se puede apreciar claramente una marca en forma de cuña justo en la fractura de la biela.

Figura 2. Biela fracturada (vista frontal)

En resumen, el mecanismo de falla fue el siguiente: debido a la falta de lubricación se produjo aumento del coeficiente de fricción y se presentó un desgaste severo con aumento de temperatura, la ruptura de microsoldaduras elevó el coeficiente de fricción en el par con consecuente aparición de esfuerzos de flexión sobre la biela. Como consecuencia la resistencia a la tensión de la sección 2 de la biela fue alcanzada y se fracturó de forma dúctil (Figura 6). Posteriormente, la biela fracturada, moviéndose libremente, se golpeó contra el bloque del compresor, dejando una marca en forma de cuña en la sección 1, y se fracturó en forma frágil debido al impacto (Figura 2).

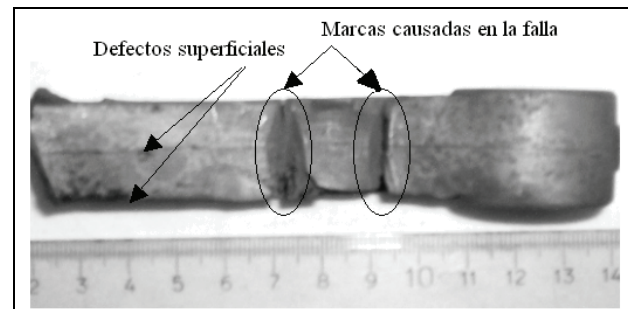
Figura 3. Biela fracturada (vista lateral)

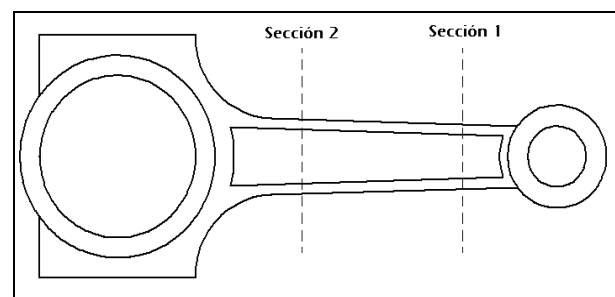
Figura 4. Secciones de falla de la biela.

En la figura 4 se presentan las secciones analizadas en este estudio. La sección variable de la biela se consideró en el cálculo de áreas y momentos de inercia de las secciones 1 y 2.

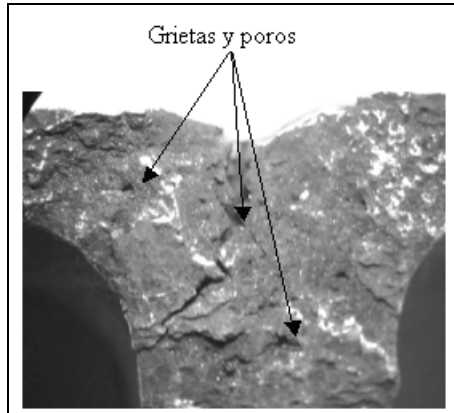
Figura 5. Sección 1 a 15X

Las superficies de fractura se analizaron en el microscopio estereoscópico. En la figura 5 se aprecia la superficie de falla de la sección 1; la apariencia es de fractura frágil, es decir, perpendicular a la carga aplicada, y sin deformación plástica macroscópica. Además se pueden ver poros macroscópicos y una grieta profunda. En la figura 6 se registra la superficie de falla de la sección 2; la apariencia es de fractura dúctil (con deformación plástica) y presenta poros originados en el proceso de fabricación.

La sección 1 falló producto del choque violento entre la biela ya fracturada y el bloque; tal hecho se hace evidente por la fractura frágil que experimentó la biela en dicha sección.

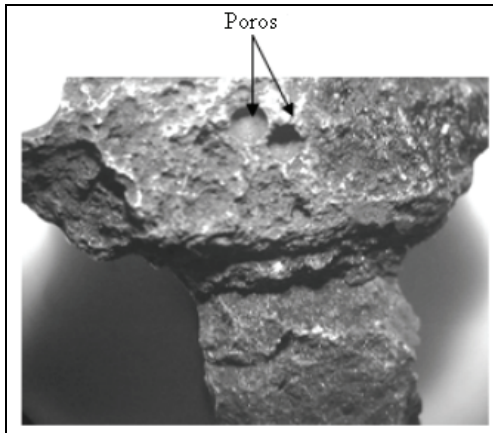
Figura 6. Sección 2 a 10X

La biela falló en la sección 2, cuando se encontraba en la posición crítica ( $\theta = 360^\circ$ , biela en posición paralela al cilindro), donde las fuerzas axiales producen altos esfuerzos de compresión. En esta posición los esfuerzos superaron el límite de fluencia del material.

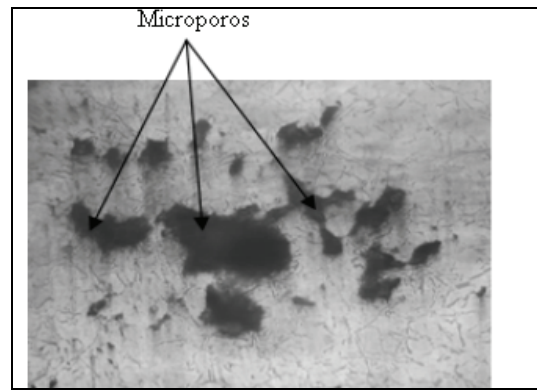
Figura 7. Microestructura de la sección 1 a 400X

En la preparación metalográfica se utilizaron lijas de alúmina números 100, 250, 400 y 600. Para evitar que los granos abrasivos desprendidos se incrustaran en la probeta, los papeles abrasivos fueron impregnados con una solución de parafina en queroseno (25 gr de parafina en 0.5 L de queroseno). Al pasar de un papel de lija al siguiente las probetas fueron lavadas con queroseno puro con el objeto de eliminar la parafina y evitar el oscurecimiento de la superficie. Posteriormente las probetas fueron pulidas sobre un paño impregnado de suspensión acuosa de alúmina de  $0,3 \mu\text{m}$ ; luego fueron atacadas con ácido fluorhídrico al 0,5% (0,5% HF en 99,5% de agua), aplicado con algodón durante 15 segundos y lavando con agua fría. Finalmente, las probetas fueron analizadas en el microscopio óptico cerca de las zonas de falla, presentando defectos como microporos y microgrietas (figuras 7 y 8).

Los grandes defectos macroscópicos (poros mostrados en la figura 7) encontrados en la superficie de fractura de la sección 2 deben ser considerados, ya que éstos incrementan el esfuerzo hasta en 3 veces, si se estima el factor de concentración de esfuerzo como  $K_t = 3$  (poro completamente redondo). La presencia del concentrador de esfuerzo hace que la sección 2 de la biela sea más susceptible a falla que la sección 1, a pesar del esfuerzo nominal ser mayor en la sección 1.

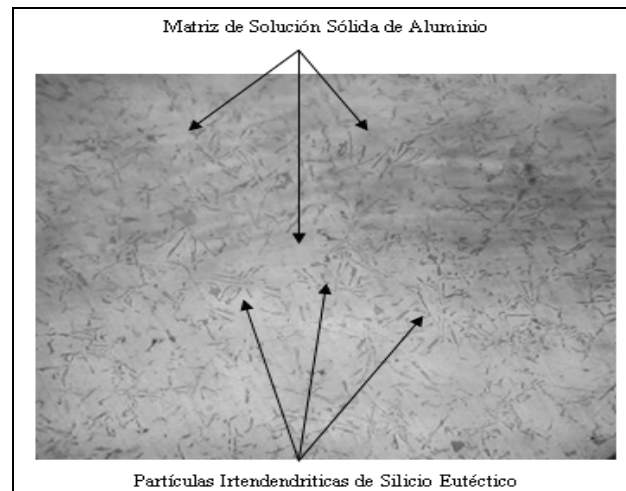
Figura 9. Microestructura de la sección 1 a 400X

La microestructura de la aleación corresponde a una matriz en solución sólida de aluminio con partículas interdendríticas de silicio eutéctico, como lo indica la figura 9.

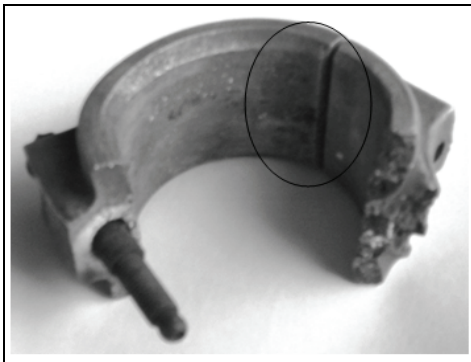
Entre las superficies en contacto por deslizamiento de la biela y la manivela debe formarse una capa de lubricante que impida el contacto metal-metal entre las asperezas de las superficies, produciendo un desgaste moderado y con bajo coeficiente de fricción (lubricación hidrodinámica). La pérdida de la capa lubricante puede producir lubricación límite, es decir, con contacto entre asperezas, o inclusive el paso directo a deslizamiento sin lubricación y *scuffing* (Gee et ál., 1985), incrementando severamente el daño superficial. En la figura 14 se muestra la biela con evidencia de desgaste por deslizamiento y *scuffing*. El *scuffing* fue incrementado

por la porosidad hallada en la biela, en concordancia con lo investigado por Ye *et ál.*(2004) y Wang *et ál.*(2005). El *scuffing* se produce por adhesión de las asperezas, ocasionando daño superficial localizado asociado con microsoldadura en estado sólido entre las superficies (asperezas) en deslizamiento (Hutchings, 1992). La fuerza tangencial para romper la microsoldadura es muy alta, conduciendo a valores inaceptables de fricción y desgaste severo con aumento de la temperatura causado por el alto coeficiente de fricción (Araújo *et ál.*, 2004).

Figura 14. Biela con scuffing

Se recomienda programar y realizar un adecuado mantenimiento preventivo a los equipos de refrigeración para evitar que ocurran este tipo de fallas.

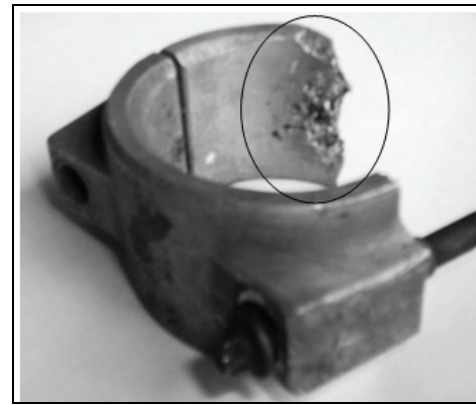
Ye *et ál.*(2004) reportaron falla por *scuffing* del par pistón-cilindro en motores de automóviles, acompañada por incremento dramático de fricción y rápido aumento de la temperatura que acelera la degradación del lubricante. El contacto de las superficies con *scuffing* puede causar vibración y aun *seizure* de la interfase. De acuerdo con Stachowiak y Batchelor (2005), en casos de severo *scuffing* el lubricante se puede quemar y los materiales en contacto pueden presentar modificación metalúrgica, además de deformación plástica. El aumento del coeficiente de fricción conduce a *seizure*. En la figura 15 se observa evidencia de *seizure* que corresponde a crecimiento de zonas soldadas con catastrófico desprendimiento de las juntas (Hutchings, 1992).

Figura 15. Muñón de biela con seizure
