Resumen

En este trabajo se estudian las causas de un fenómeno de amarilleamiento presentado en perfiles de aluminio expuestos a diferentes ambientes, aproximadamente dos meses después de su fabricación y en lugares diferentes. Asimismo, el problema se observó en perfiles almacenados en bodega en lapsos de tiempo similares. Para analizar el caso se hizo una recopilación de información del material y de los procesos efectuados, se realizó una caracterización mediante microscopía electrónica de barrido (SEM) y análisis elemental mediante energías dispersivas de rayos X (EDS)

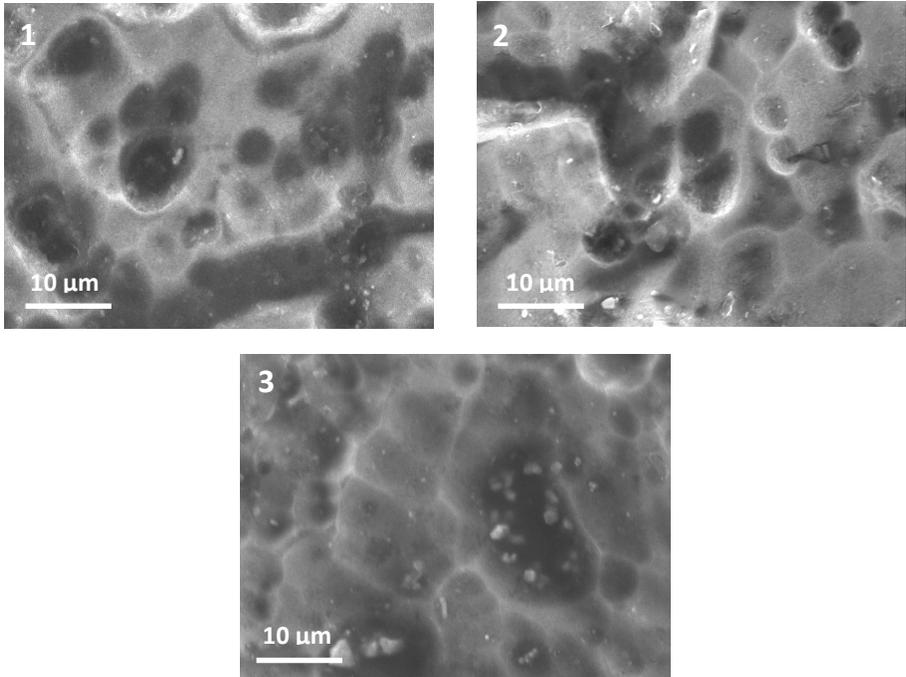
En la figura 2 se observa el estado superficial de las muestras. Las muestras 1 y 2, que exhiben amarilleamiento, tienen una apariencia “esponjosa”, mientras que la de la muestra 3 (que no se ha deteriorado) es algo más compacta. En la tabla 4 se incluye la composición porcentual de los elemen-

tos presentes en cada una de las muestras analizadas, obtenidas mediante EDS. Esta determinación no se realizó puntualmente, sino en toda el área que muestran las fotografías de la figura 2.

Figura 2. Aspecto superficial de las muestras analizadas mediante SEM, a 2000 aumentos. En la esquina superior izquierda se indica el número de muestra

Elemento	% atómico		
	1	2	3
C	20,19	31,95	47,84
O	59,37	47,24	37,92
Al	18,11	18,47	12,93

los componentes principales sean Al y O ni que se haya encontrado algo de azufre. A pesar de las limitaciones en cuantificación de carbono con esta técnica, teniendo en cuenta las apreciables variaciones observadas, se puede establecer que la presencia de carbono estaría asociado con el sellante orgánico que se adiciona. El análisis se efectuó en zonas en las que se observaba solamente el gel y no había presencia de partículas extrañas o contaminación superficial. La cantidad relativa de carbono es mayor en la muestra que está en buen estado que en aquellas con amarilleamiento.

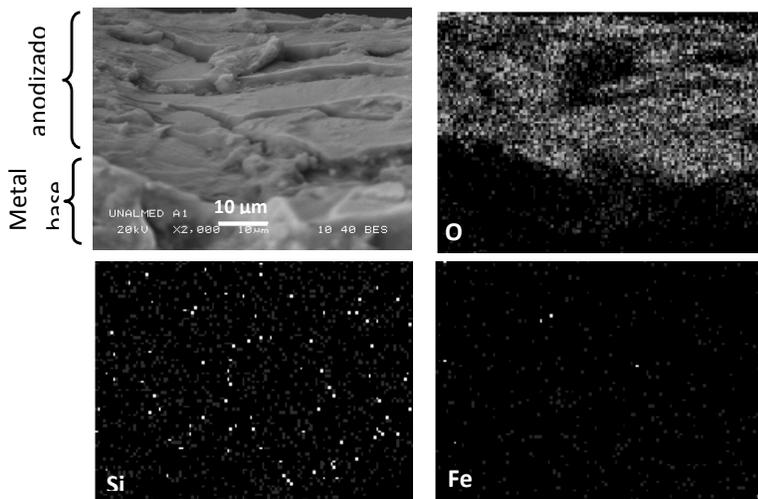
Figura 3

Corte transversal de la muestra 1 y mapas de la distribución de oxígeno (O), silicio (Si) y hierro (Fe) en la imagen mostrada

En el corte transversal de la muestra 1 (figura 3) es posible diferenciar la capa de anodizado y el metal base. Se observa claramente que el oxígeno se distribuye uniformemente en toda la capa de anodizado, mientras que en el metal base es prácticamente inexistente. En cuanto al silicio se observa que este también se distribuye uniformemente en la capa anodizada. La cantidad de hierro hallada es demasiado baja.

De acuerdo con la tabla 5, de nuevo se encuentra un contenido relativo menor de carbono en la muestra degradada. Los contenidos relativos de silicio y hierro son bajos, aunque los mapas de las figuras 3 y 4 indican que el primero se concentra en el anodizado. En ambos casos se detecta estaño, lo que puede influir en la degradación temprana de anodizados con acabado natural [6], aunque en este caso su proporción es baja. Su presencia se debería a la contaminación durante alguno de los baños, puesto que en el metal base el contenido del estaño es despreciable. Así su origen estaría en ser las sales de estaño que se utilizan en baños para colorear otras piezas anodizadas. En ninguno de los casos se detecta la presencia de cobre, que también puede tener efectos nocivos en el recubrimiento [11].

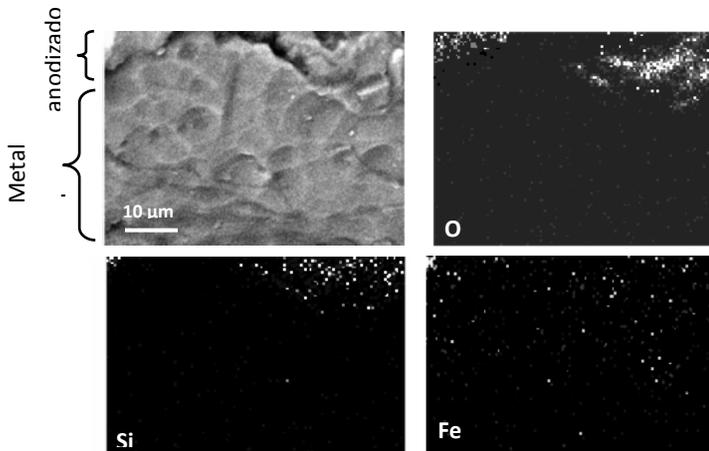
Figura 4

En el corte transversal de la muestra 3 (figura 4) también es posible diferenciar la capa anodizada. El silicio, al igual que en el caso anterior, se concentra en el recubrimiento. El poco hierro que se detecta se distribuye tanto en el metal base como en el recubrimiento.

Corte transversal de la muestra 3 en la cual se diferencia el metal base y el anodizado, y mapas de la distribución de estaño (Sn), silicio (Si) y hierro (Fe) en la imagen mostrada
