Estudio del efecto de una atmósfera gaseosa de amoníaco en un componente de un reactor catalítico fabricado en acero inoxidable AISI-SAE 304

Study of the effect of a gaseous atmosphere of ammonia in a component of a catalytic reactor manufactured of an AISI type 304 stainless steel

Carlos Alberto López C.

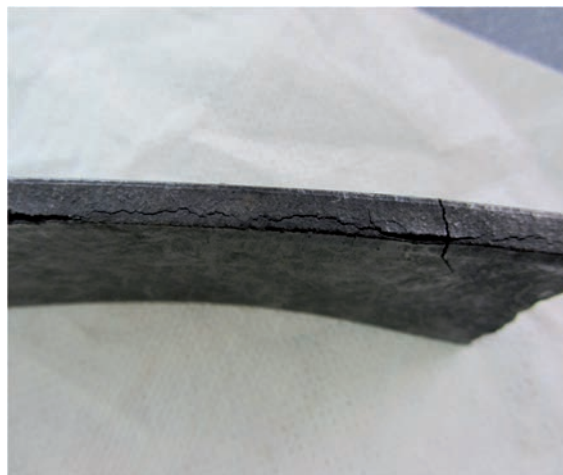
En la inspección visual realizada a la muestra antes de proceder con su seccionamiento para las distintas pruebas de laboratorio, se pudo apreciar la presencia de grietas en diversos puntos y discontinuidades en los bordes en cierta forma similares a lo observado con una lámina de acero cuando presenta una delaminación por la inclusión de una impureza como el óxido, como se observa en la Fig. 1.

Fig. 1. EN LA MUESTRA RECIBIDA PARA ESTUDIO SE APRECIAN GRIETAS Y DISCONTINUIDAD EN LOS BORDES DE ESTA

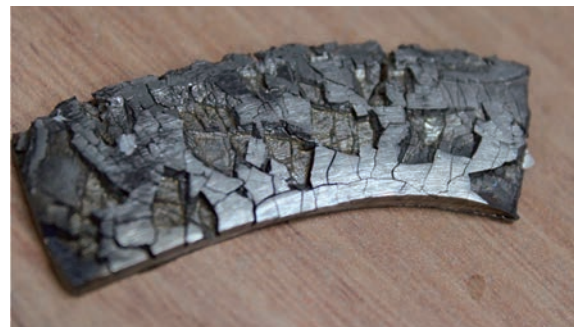
La muestra luego de cortada exhibía una apariencia de estar conformada por dos materiales, lo cual se trató de verificar al tratar de laminar esta para determinar su posibilidad de separación con este proceso. Lo anterior no ocurrió, pero se observó algo inusual en un material como el acero inoxidable tipo 304 y lo que aparecía como la “capa externa”, se resquebrajó lo que indica que podía tener una dureza superior a la región interna, dando muestras de una notable fragilización como se aprecia en la fig. 2.

Fig. 2. MUESTRA LAMINADA QUE EXHIBE FRAGILIZACIÓN DEL MATERIAL

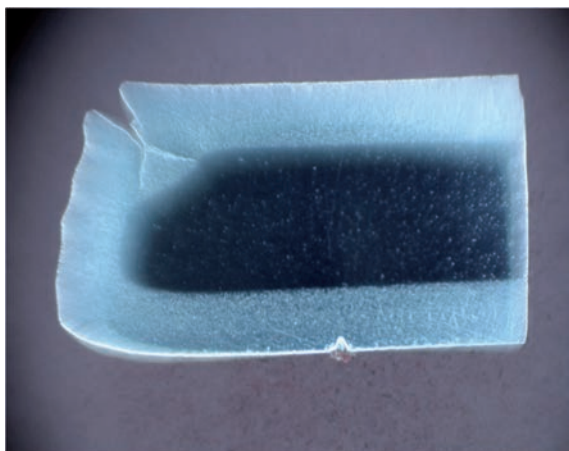
En la Fig. 3 Se observa una fotografía tomada con el microscopio estéreo de la probeta en estado pulida para el ensayo metalográfico, con la norma ASTM E3-01 *Standard Practice for Preparation of Metallographic Specimens*, donde se aprecia que el material presenta dos capas claramente diferenciadas, lo que indica que se pudo haber presentado una posible afectación de la zona más externa de un tono más claro (que en la fotomicrografías corresponden a la zona oscura). Lo anterior coincide con lo mostrado en la Fig. 2 con la zona fragilizada luego de la laminación de la muestra para el ensayo de composición química, donde se trató de corroborar que fueran dos materiales, induciendo su separación por medio del proceso de laminación. También se observan algunas grietas en el extremo superior izquierdo.

Fig. 3. VISTA EN EL MICROSCOPIO ESTÉREO DE LA PROBETA PULIDA QUE MUESTRA DOS ZONAS CLARAMENTE DIFERENCIADAS

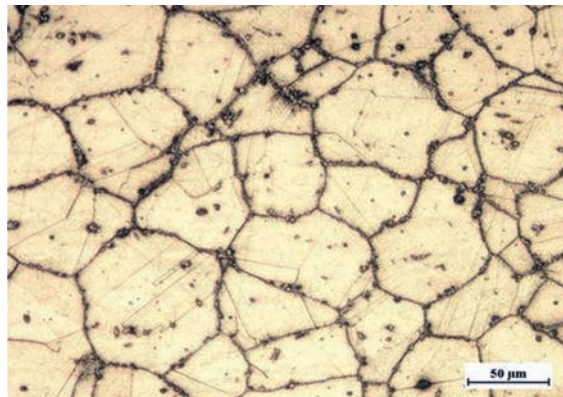
En la Fig. 4 se aprecia, la zona más clara de la probeta, la presencia de una gran cantidad de precipitados, que por la composición química del material, pueden tratarse de carburos o nitruros de Cromo en una matriz austenítica, o sea, que in-

cluso en la zona central el material está fragilizado porque esa morfología de límites de grano indica que el material está altamente «sensibilizado».

Fig. 4. ZONA CENTRAL DE TONO MÁS CLARO. MATRIZ AUSTENÍTICA (AUMENTOS: 200X)

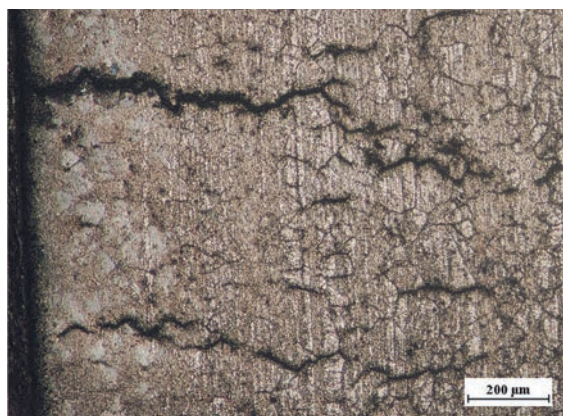
En la Fig.5, correspondiente a la zona más oscura, se encuentran numerosas grietas de distinto tamaño y en algunos puntos, forma especies de redes. Esta zona está completamente degradada, si la central está sensibilizada, está ya está fracturada y degradada químicamente porque el ataque para fines metalográficos la oscurece completamente, indicación de que está fuertemente debilitada en sus resistencia química y anticorrosiva.

Fig. 5. ZONA MÁS OSCURA DE LA MUESTRA (PARTE EXTERNA), QUE EXHIBE UN CONSIDERABLE NÚMERO DE GRIETAS EN ALGUNOS PUNTOS FORMANDO UNA ESPECIE DE RED. (AUMENTOS: 200X)

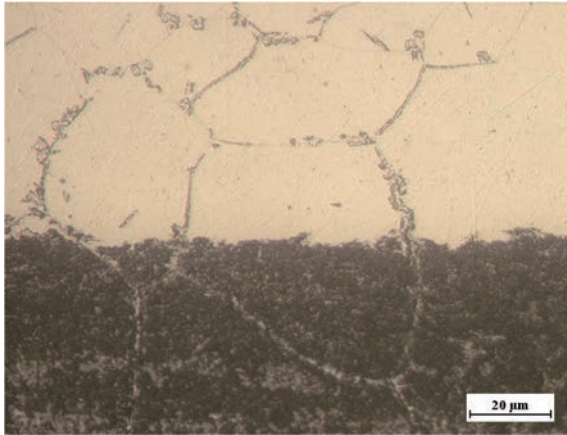
La Fig. 6, exhibe un contraste entre la zona más clara con respecto a la más oscura, muestra que se trata de un mismo material al poderse observar la continuidad entre una y otra de los límites de grano y observándose la presencia de precipitados en estos.

Fig. 6. INTERFAZ ENTRE LAS DOS ZONAS CLARAMENTE DIFERENCIADAS EN LA MUESTRA ANALIZADA . SE APRECIA LA CONTINUIDAD EN LOS LÍMITES DE GRANO (AUMENTOS: 500X)

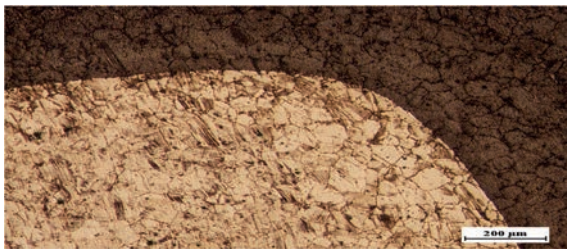
La Fig. 7 muestra que el material se encuentra con presencia de maclas en algunos puntos en la región más clara, mientras que en la zona más oscura se observan numerosas grietas.

Fig. 7. EN ESTA REGIÓN DE LA MUESTRA SE OBSERVA UN BUEN CONTRASTE ENTRE LA ZONA OSCURA MÁS AFECTADA Y LA ZONA MÁS CLARA. SE APRECIA NUMEROSAS GRIETAS, PRINCIPALMENTE EN LA ZONA OSCURA Y EN EL MATERIAL SE OBSERVAN MACLAS, LAS CUALES, EN ESTE CASO, PUEDEN DEBERSE AL CRECIMIENTO DE GRANO POR AFECTACIÓN TÉRMICA DEL MATERIAL, ES DECIR, POR HABER ESTADO SOMETIDO A DETERMINADAS TEMPERATURAS DURANTE UN DETERMINADO PERIODO DE TIEMPO. (AUMENTOS: 500X)

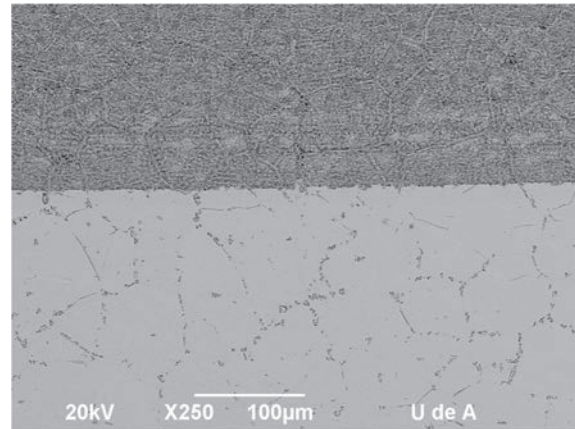
Con el empleo del microscopio electrónico de barrido se muestran con un mayor grado de detalle las indicaciones en el material, como se ve en la Fig. 8 con los precipitados, presumiblemente, de carburos o nitruros de Cromo y la forma irregular que presenta la muestra en la región más oscura que indica una fuerte afectación del material.

Fig. 8. FOTOGRAFÍA TOMADA CON EL MICROSCOPIO ELECTRÓNICO DE BARRIDO QUE MUESTRA LA GRAN CANTIDAD DE PRECIPITADOS, PRESUMIBLEMENTE, DE CARBUROS Y/O NITRUROS DE CROMO EN LOS LÍMITES DE GRANO Y LA GRAN AFECTACIÓN DE LA ZONA OSCURA, LA CUAL PRESENTA UNA APARIENCIA BASTANTE IRREGULAR. (AUMENTOS: 250X)

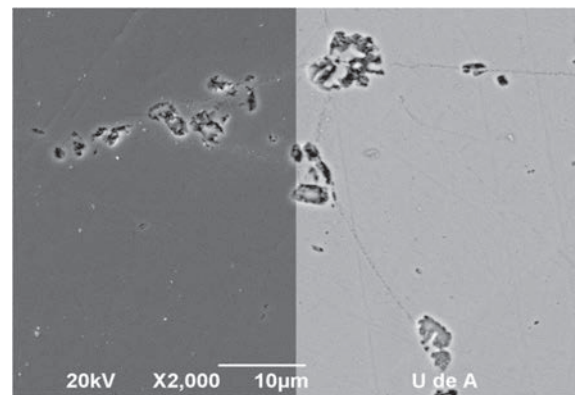
Con un aumento de 2000X se pueden observar los precipitados en los límites de grano del material, como es exhibido en la Fig. 9.

Fig. 9. PRECIPITADOS EN LA MUESTRA, TANTO EN LA ZONA MÁS OSCURA, COMO EN LA ZONA MÁS CLARA. (AUMENTOS: 2000X)

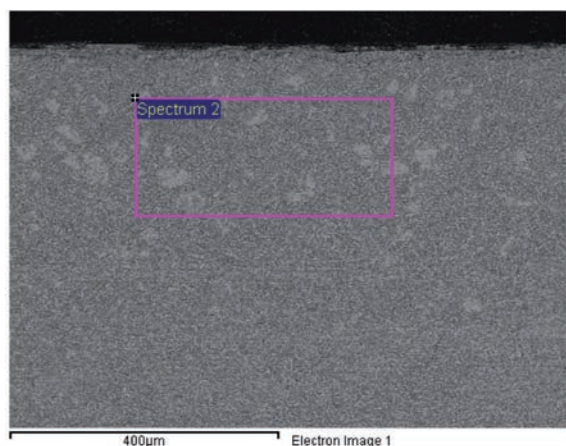
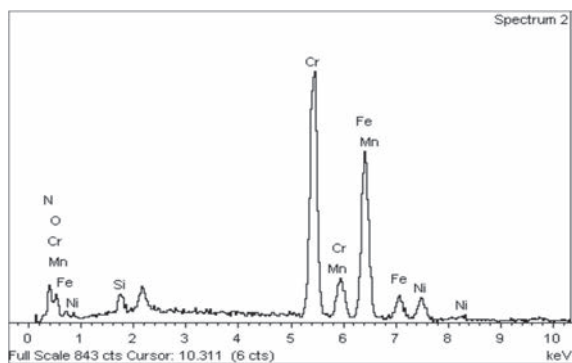
En la Fig. 10 se muestra la composición química tomada con el EDS (*Energy-Dispersive X-Ray Spectroscopy*), la cual da como resultado una capa rica en Nitrógeno, donde este elemento alcanza una composición del 9.97%, al igual que un contenido de Cromo del 37.22%. Lo anterior puede indicar también que al tener esta zona un contenido alto en Cromo y en Nitrógeno en la forma de precipitados, la región adyacente sufrió un empobrecimiento del Cromo, por lo que se produce el efecto de volverse magnético el material.

Fig. 10. COMPOSICIÓN QUÍMICA TOMADA CON EL EDS DEL ESPECTRÓMETRO DE EMISIÓN ÓPTICA EN LA ZONA

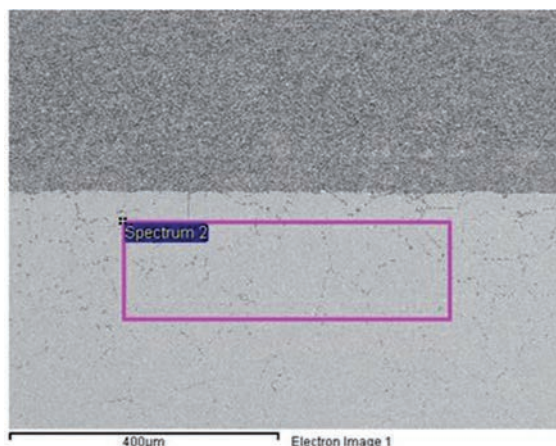
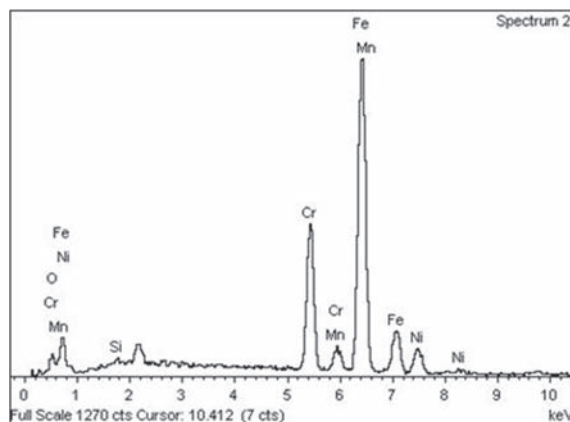
La Fig. 11 muestra que no se identificó Nitrógeno en la zona que se ha denominado en este informe como más clara y además se mide un contenido de Cromo del 19.07%, el cual está acorde con la composición química reportada, al igual que el Níquel.

Fig. 11. COMPOSICIÓN QUÍMICA EN LA ZONA DE UN TONO MÁS CLARO

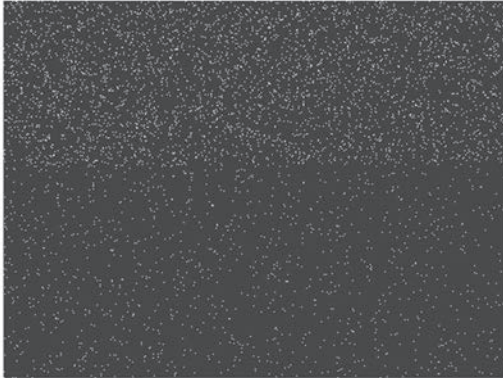
Un perfil de composición química realizado con el EDS, del SEM presentado en la Fig. 12 muestra que en las gráficas a y b se puede observar que la zona más oscura presenta una mayor concentración del nivel de Nitrógeno (Fig. 12a, representado por la cantidad de puntos blancos).

A. Concentración del Nitrógeno representado por una mayor cantidad de puntos blancos en la parte superior (zona más oscura de la muestra estudiada)

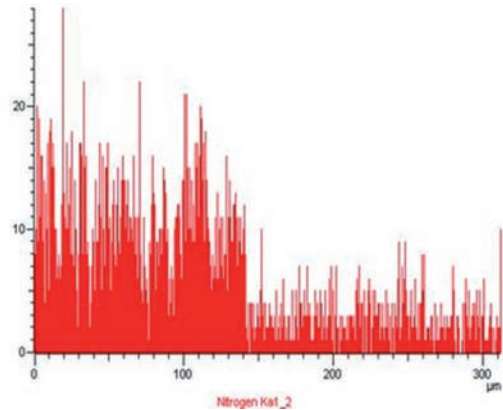
En la Fig. 12b se aprecia que desde la superficie y hasta unos 150 micrómetros, el contenido de Nitrógeno es mayor. En la fig. 12c, se aprecia que igualmente esta zona es más rica en Cromo.

B. La presencia de Nitrógeno en la muestra es más alta hasta aproximadamente los 150 micrómetros, lo que indica la presencia de una capa nitrurada sobre el material

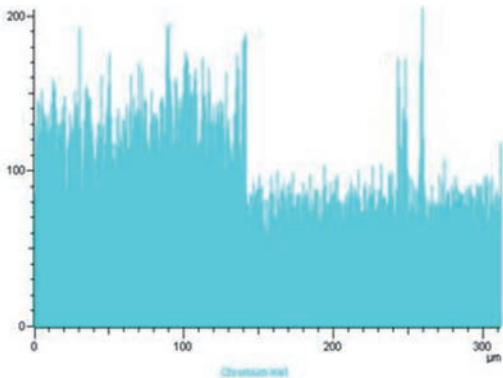
C. La presencia de Cromo es mayor hasta los 150 micrómetros e indica la precipitación de este elemento en alguna forma de carburos o nitruros de Cromo

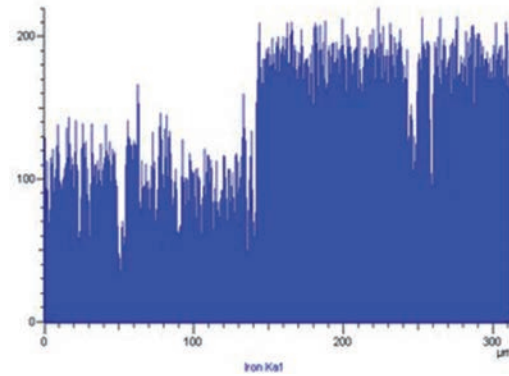
En la Fig. 12d se observa que la zona clara es más rica en Fe que en la zona más oscura. Lo anteriores hechos corroboran que la zona más oscura se encuentran las mayores cantidades de precipitados formados por Nitrógeno (nitruros) y de Cromo.

D. El contenido de Hierro (Fe) es menor hasta los 150 micrómetros desde la superficie de la muestra, indica su empobrecimiento por la posible combinación con el Cromo o el Nitrógeno para la formación de los precipitados observados en los límites de grano de la muestra analizada

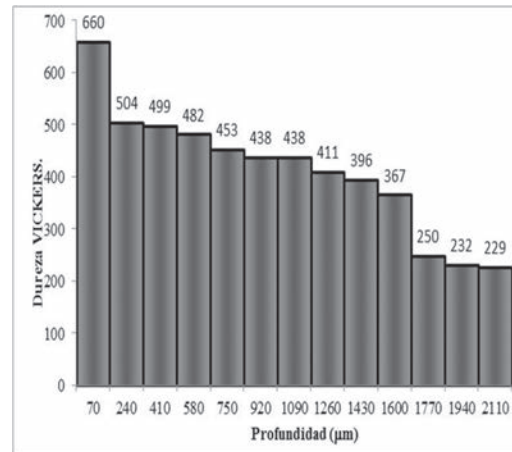
En la Fig. 13 se observa el perfil de microdureza Vickers tomado a la muestra desde la parte externa de la misma, pudiéndose observar que la dureza disminuye desde la superficie a medida que aumenta la profundidad. En los primeros puntos de la superficie se tiene un valor de 660 HV y este disminuye de una forma regular hasta una profundidad aproximada de 1600 micrómetros (1.6 mm.) con un valor de dureza de 360 HV. En este punto presenta una caída apreciable hasta 250 HV.

Fig. 13. PERFIL DE MICRODUREZA MEDIDO DESDE LA SUPERFICIE DE LA MUESTRA. CARGA= 200 GR. REALIZADO BAJO LA NORMA NTC 3923 (1996-08-21) "MATERIALES METÁLICOS. ENSAYO DE DUREZA. ENSAYO VICKERS. PARTE 2. HV 0,2 A HV 5
