## **Análisis de falla de la mordaza plana de una prensa hidráulica**

### **Failure analysis of a hydraulic press clamp**

*Edgar Alexander Ossa<sup>a\*</sup>, Marco Aurelio Paniagua<sup>b</sup>*

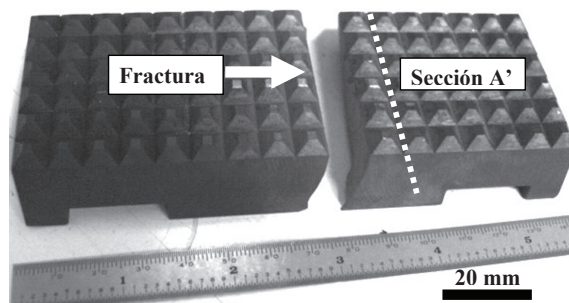
La figura 1 muestra la mordaza fracturada en dos partes tal como se recibió para el análisis. Las dos partes fracturadas ubicadas cerca del centro de la pieza se indican en la figura por una flecha.

**Figura 1** Mordaza tal como se recibió para su estudio después de su fractura. La flecha indica las zonas fracturadas, mientras que las líneas punteadas indican la sección de corte utilizada para el análisis, ubicada a un diente de distancia de la superficie de fractura

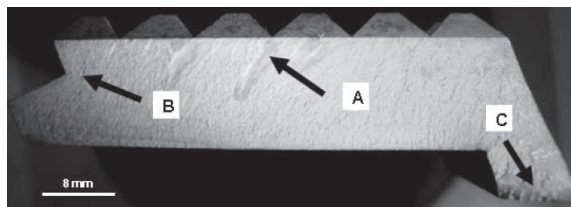
La figura 2 muestra la superficie de fractura de la mordaza, exhibiendo una superficie lisa. En esta superficie se pueden distinguir tres zonas indicadas en la figura como Zonas A, B y C. Estas zonas exhiben características importantes que merecen una atención mas detallada en los siguientes párrafos. La figura 3 muestra la zona A, en donde la flecha indica los puntos de inicio de crecimiento de grieta. Las grietas se encuentran orientadas hacia abajo y de derecha a izquierda, mostrando su dirección de crecimiento durante la fractura.

**Figura 2** Superficie de fractura de la mordaza. Las letras A, B y C indican zonas con diferentes características fractográficas

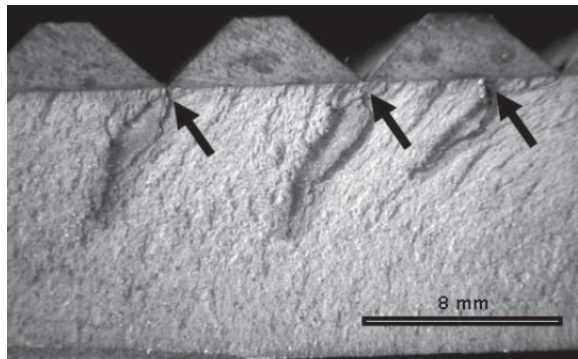
**Figura 3** Superficie de fractura de la mordaza, Zona A. Las flechas indican los puntos de iniciación de las grietas

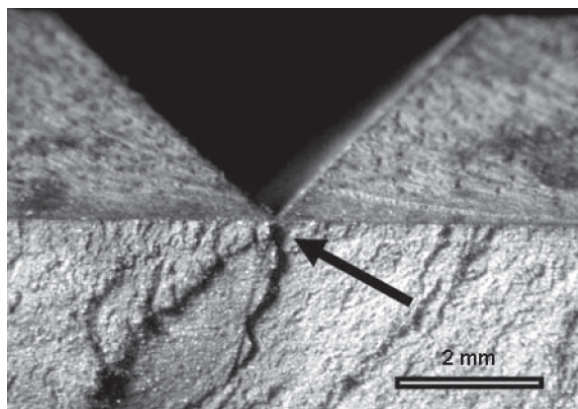
La figura 4, muestra el punto de iniciación de grieta ubicado entre dos de los dientes de la mordaza. Es importante notar que el ángulo entre dientes adyacentes es de aproximadamente  $90^\circ$  y sin ningún radio de transición entre uno y otro. Esta característica es bien conocida como un concentrador de esfuerzos que puede acelerar la falla del componente y reducir su vida útil [2].

**Figura 4** Superficie de fractura de la mordaza. Sitio de inicio de grieta entre dos dientes adyacentes

Por tanto, se recomienda un re-diseño de la mordaza teniendo en cuenta radios de transición entre secciones, haciéndolas mas suaves y redondeadas

para minimizar la intensidad de los concentradores de esfuerzos. Investigadores como Neugebauer et al. [3] describieron los principales factores a considerar para el diseño de mordazas cuando se van a aplicar cargas axiales. También es importante realizar un control de calidad de los materiales antes (y después) de los procesos de manufactura para detectar la distribución y forma de los carburos y así evitar una subsecuente reducción de la vida útil del elemento.

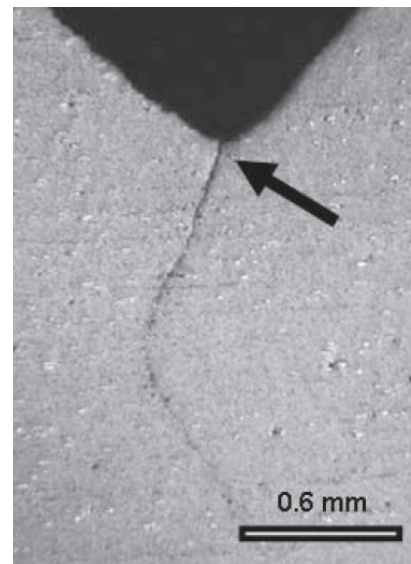
La figura 5 muestra una sección pulida de la mordaza ubicada a un diente de distancia de la superficie de fractura como se indica en la figura 1 por la sección A'. La grieta fue originada en el mismo

punto indicado en la figura 4, es decir, en el valle entre dientes incluso para zonas alejadas de la superficie de fractura. Esta es una indicación clara del efecto nocivo de los concentradores de esfuerzos sobre la integridad de la pieza. La figura 6 muestra la superficie de fractura en la zona B (ver Fig. 2), en donde la flecha indica una grieta creciendo de izquierda a derecha en una dirección horizontal desde la esquina de las dos secciones de la mordaza.

**Figura 5** Sección A', zona A pulida (véase Fig. 1). La flecha indica el sitio de iniciación de la grieta

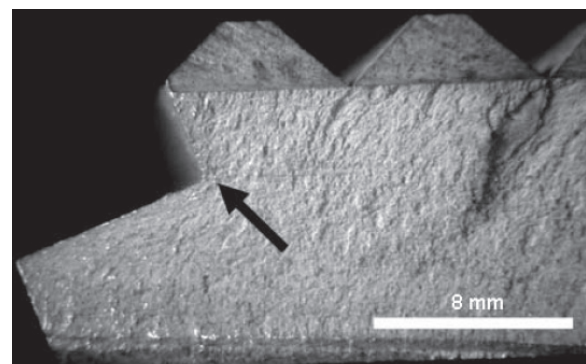
**Figura 6** Superficie de fractura, zona B. La flecha indica hacia una grieta creciendo horizontalmente

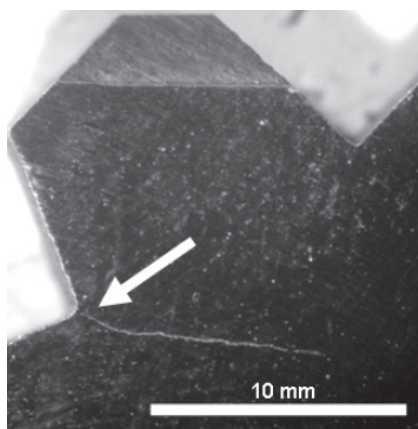
La figura 7 muestra una sección pulida de la zona B correspondiente a la sección de corte A' (ver Fig. 1), también mostrando una grieta creciendo desde la esquina. Una vez mas, es una indicación del efecto nocivo de los concentradores de esfuerzos debidos a cambios bruscos de sección.

**Figura 7** Sección A', zona B pulida. La flecha indica una grieta creciendo similar a la figura 6

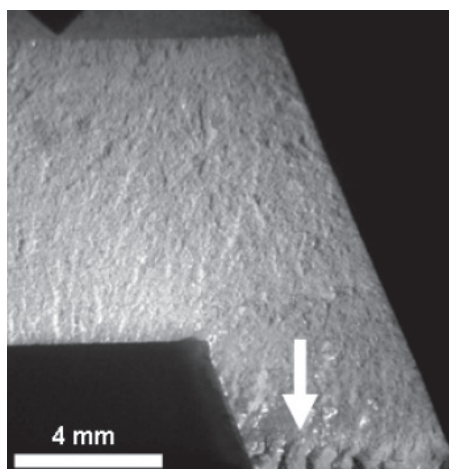
Las figuras 8 y 9 muestran la superficie de fractura en la zona C (ver Fig. 2), en ellas se observa la zona de fractura intergranular en donde finalizó la fractura de la mordaza. Este tipo de superficie de fractura es indicativo de crecimientos de grieta a alta velocidad.

**Figura 8** Superficie de fractura, zona C. La flecha indica la zona de fractura intergranular

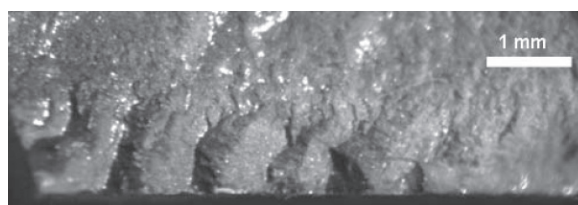
**Figura 9** Superficie de fractura, zona C

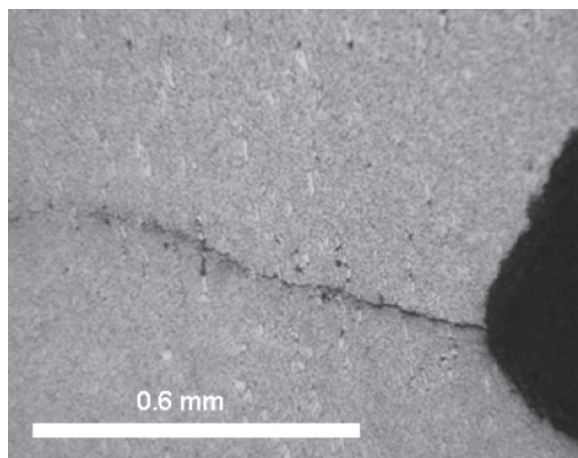
**Figura 10** Superficie de fractura, zona A. Pulida y atacada con Nital 2%

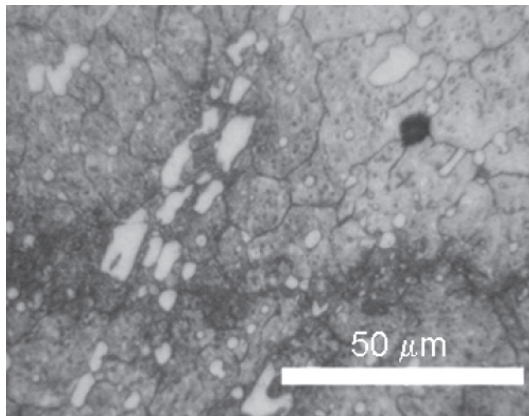
Para realizar un análisis metalográfico de la mordaza fallada se obtuvieron dos especímenes diferentes, uno de la sección fracturada y otro ubicado a un diente de distancia de la zona fracturada, como se indica en la Sección A' de la figura 1. Los especímenes fueron pulidos y atacados químicamente con el reactivo Nital al 2%. La figura 10 muestra el espécimen atacado de la sección A', correspondiente a la misma región mostrada en la figura 5 en estado pulido. Note que en esta figura se aprecian grupos de carburos alineados, distribuidos en una dirección perpendicular a la dirección de crecimiento de la grieta. La figura 11 muestra la microestructura constituida por carburos primarios aleados alineados (color blanco), en una matriz de martensita revenida con carburos secundarios.

**Figura 11** Superficie de fractura, zona A. Microestructura compuesta por carburos primarios en una matriz de martensita revenida y carburos secundarios

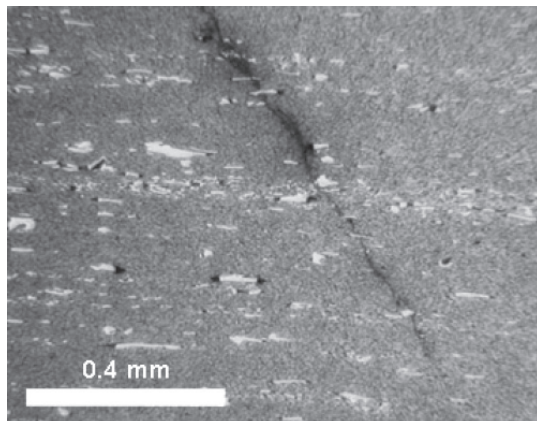
La figura 12 muestra el espécimen pulido y atacado cerca de la superficie de fractura. La figura muestra una grieta creciendo en dirección diagonal a la orientación de los carburos primarios.

**Figura 12** Sección A' mostrando la grieta y grupos de carburos primarios

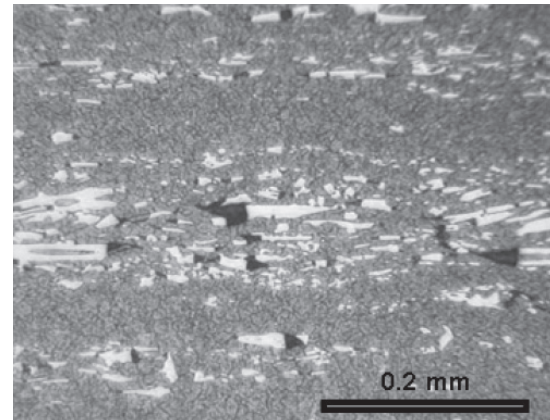
La figura 13 muestra la microestructura en la cual los carburos primarios forman grupos con orientación preferencial horizontal. También vale la pena notar la forma aplanada y angular de estos carburos. Esta forma de los carburos genera concentración de esfuerzos, que unido a los concen-

tradores de esfuerzos entre dientes antes mencionados, pueden acelerar la fractura de la mordaza.

**Figura 13** Sección A'. Grupos de carburos planos y angulares
