PATOLOGÍA DE PAVIMENTOS ARTICULADOS

Este artículo presenta los resultados de un proyecto de grado sobre patología de pavimentos articulados, el cual fue elaborado con el propósito de hacer una recolección de los deterioros típicos de los pavimentos articulados construidos con adoquines de concreto o de ladrillo; y de esta forma, elaborar un catálogo de deterioros para este tipo de estructuras que facilitará la identificación y cuantificación de los deterioros en una inspección visual.

PATHOLOGY OF INTERLOCKING PAVEMENTS

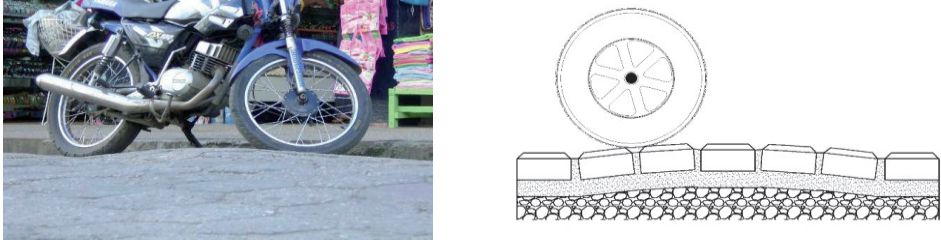
Figura 1. Abultamientos

ABULTAMIENTO, BA		Unidad: m ²
DESCRIPCIÓN	Son levantamientos o protuberancias que se presentan en la superficie del pavimento.	
CAUSAS	Cambios volumétricos de la subrasante. Generalmente se presentan en subrasantes con suelos expansivos.	
FOTO Y ESQUEMA

SEVERIDAD	BAJA (B)	Flecha menor de 20 mm
	MEDIA (M)	Flecha entre 20 y 40 mm
	ALTA (A)	Flechas mayores a 40 mm
REPARACIÓN	<p>El trabajo a realizar es una nivelación y compactación siguiendo estos pasos:</p> <ul style="list-style-type: none"> – Retiro de los adoquines de la zona afectada; se deben limpiar y apilar a un lado para su posterior recolocación. – Excavación de las siguientes capas; se deben verificar posibles problemas de drenaje y demás elementos que estén afectando la estabilidad. – Reposición de material conforme a las especificaciones de la capa a tratar. Si es necesario, se deben tomar materiales de mejores especificaciones, para evitar la incidencia de este daño nuevamente. – Compactación y nivelación de las capas tratadas. – Recolocación y compactación inicial de los adoquines anteriormente levantados; es aconsejable colocar los adoquines con las caras en la misma posición con que estaban antes, y así evitar discontinuidades de tonalidad en el pavimento. – Sellado de juntas y compactación final. <p>En caso en que el daño sea muy severo y reincidente, debe considerarse la opción de realizarse un tratamiento o una estabilización al suelo de fundación.</p>

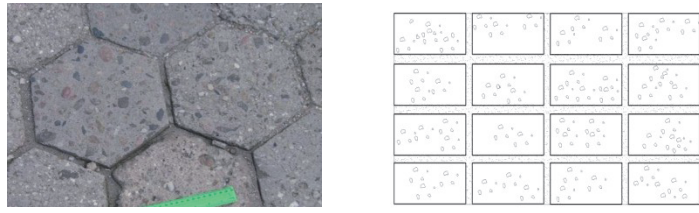
DESGASTE SUPERFICIAL, DS		Unidad: m ²
DESCRIPCIÓN	Es la pérdida de finos en la superficie del adoquín, creando una textura superficial rugosa, se forman cavidades y deja expuesto el agregado grueso.	
CAUSAS	Baja calidad y/o control en la fabricación en de los adoquines. Por la abrasión de las llantas. Exposición constante a flujos de aguas a presión.	
FOTO Y ESQUEMA

SEVERIDAD	BAJA (B)	Desgaste superficial aislado. Área inferior o igual a 0.5 m ² .
	MEDIA (M)	Desgaste superficial en un área de extensión considerable y de forma continua, solamente con pérdida de finos. Área superior a 0.5 m ² .
	ALTA (A)	Desgaste superficial en un área de extensión considerable y de forma continua, con pérdida de agregado grueso y formación de concavidades. Área superior a 0.5 m ² .
REPARACIÓN	Cuando el nivel de severidad es alto, es necesario el reemplazo de las piezas de adoquines por unas nuevas de mejor resistencia al desgaste.

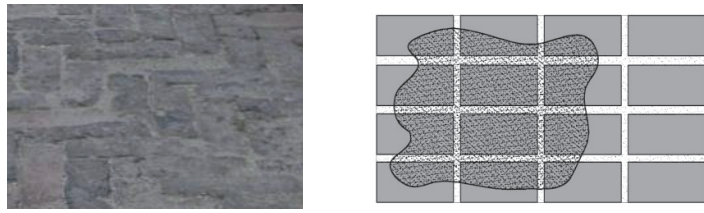
Figura 3. Desgaste superficial y pérdida de arena

PÉRDIDA DE ARENA, PA		Unidad: m ²
DESCRIPCIÓN	Es la aparición de partículas de arena alrededor y sobre los adoquines.	
CAUSAS	<ul style="list-style-type: none"> • Arrastre de material fino por expulsión de agua al paso de los vehículos. • Juntas abiertas. • Desplazamiento de juntas. 	
FOTO Y ESQUEMA

SEVERIDAD	BAJA (B)	Se presenta en zonas aisladas y solamente se aprecia pérdida de la arena de sello. Área inferior a 0.5 m ² .
	MEDIA (M)	Se presenta en zonas con áreas superiores a 0.5 m ² .
	ALTA (A)	Se presentan asentamientos y pérdida de los perfiles del pavimento.
REPARACIÓN	Se debe hacer una verificación de los posibles problemas de drenaje que pueda tener ese tramo. Si no existen drenajes y demás obras de drenajes necesarias, se deben construir. El procedimiento para reparar este deterioro, es haciendo una limpieza de la zona y efectuando de nuevo el proceso de sellado de juntas. El proceso de sellado de juntas debe realizarse en cada mantenimiento rutinario. Cuando el nivel de severidad sea alto, es necesario retirar los adoquines, verificar y reparar las condiciones en que se encuentra la capa de arena. Ya corregidas las posibles deficiencias de drenaje y la capa de arena, se continúa con la recolocación de los adoquines y el sellado de juntas.

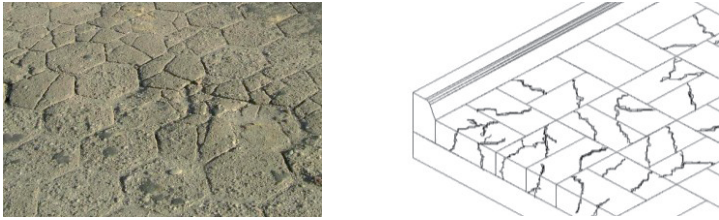
FRACTURAMIENTO, FA		Unidad: m ²
DESCRIPCIÓN	Son corrimientos localizados de los adoquines junto a los elementos de confinamiento.	
CAUSAS	<ul style="list-style-type: none"> • Inadecuado espesor de los adoquines • Inadecuado espesor de las capas de apoyo. • Deficiencia en la calidad de los materiales de la capa de apoyo y/o de los adoquines. • Paso de cargas extraordinarias. 	
FOTO Y ESQUEMA

SEVERIDAD	BAJA (B)	Fractura de adoquines de manera aislada. Área menor a 0.5 m ² .
	MEDIA (M)	Fractura de adoquines en un área de extensión considerable y de forma continua. Área igual o superior a 0.5 m ² .
	ALTA (A)	Fractura de adoquines en un área de extensión considerable y de forma continua. Se presenta pérdida de material, se forman concavidades que generan una textura rugosa. Área igual o superior a 0.5 m ² .
REPARACIÓN	<p>Verificar que el diseño del modelo estructural actual y el espesor de los adoquines cumplen con las solicitaciones de tránsito actual y futuro. En caso en que no cumplan, deben mejorarse las especificaciones y espesores de las capas y/o de los adoquines.</p> <p>En caso en que el nivel de severidad sea alto, es necesario el reemplazo de las piezas de adoquines. Para el reemplazo de los adoquines aplica el mismo procedimiento descrito en el deterioro de desplazamiento de juntas (DJ).</p>

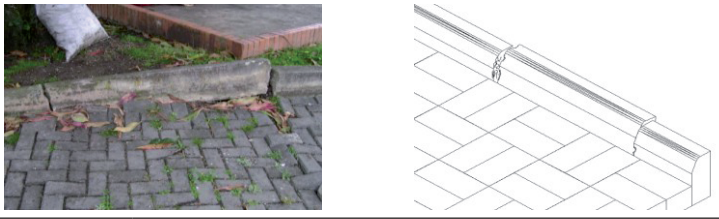
Figura 5. Fracturamiento y fracturamiento de confinamientos externos

FRACTURAMIENTO DE CONFINAMIENTOS EXTERNOS, CE		Unidad: m ²
DESCRIPCIÓN	Es el deterioro y destrucción parcial o total de los confinamientos externos. En estados avanzados de deterioro, se presenta pérdida de material, permitiendo la incrustación de partículas y objetos extraños al pavimento.	
CAUSAS	<ul style="list-style-type: none"> • Fatiga provocada por el paso del tránsito. • Baja calidad de los materiales y/o precario control en el proceso de construcción. • Por impacto de las llantas de los vehículos, cuando los confinamientos están a un nivel superior al de la rasante de la carretera. • Por invasión de vegetación. • Por retracción del concreto (sí éste es en concreto). 	
FOTO Y ESQUEMA

SEVERIDAD	BAJA (B)	Se presentan fisuras menores de 3 mm.
	MEDIA (M)	El elemento presenta grietas (>3 mm) y aún se mantiene en su lugar, sirviendo como confinamiento.
	ALTA (A)	El elemento presenta grietas (>3 mm), pero ya se ha desplazado de su ubicación inicial y no impide el desplazamiento lateral de los adoquines.

REPARACIÓN	<p>Cuando el nivel de severidad sea alto, el procedimiento de reparación para este deterioro es el siguiente:</p> <p>Verificar que el diseño y disposición del elemento sea el adecuado.</p> <p>Retirar el material afectado y limpieza de la zona.</p> <p>Revisar y corregir condiciones de estabilidad del sitio.</p> <p>Revisar y corregir problemas de drenaje del sitio.</p> <p>Reconstrucción de los elementos de confinamiento.</p> <p>Reacomodación del adoquinado.</p>

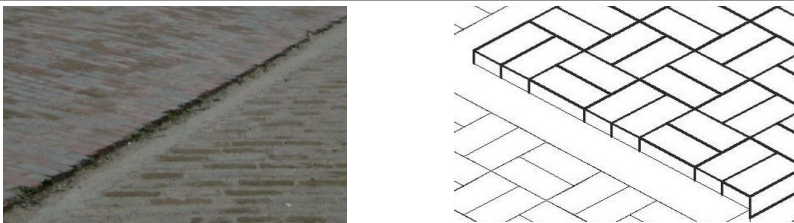
Figura 7. Escalonamiento entre adoquines y escalonamiento entre adoquines y confinamientos

ESCALONAMIENTO ENTRE ADOQUINES, EA		Unidad: m ²
SEVERIDAD	BAJA (B)	La altura del desnivel promedio es menor a 5 mm.
	MEDIA (M)	La altura del desnivel promedio está entre 5 y 10 mm.
	ALTA (A)	La altura del desnivel promedio es mayor a 10 mm.
REPARACIÓN	Retiro de los adoquines de la zona afectada; se deben limpiar y apilar a un lado para su posterior colocación. Separación de la capa de arena. Nivelación de la capa de arena. Recolocación y compactación inicial de los adoquines anteriormente levantados; es aconsejable colocar los adoquines con las caras en la misma posición con que estaban antes, y así evitar discontinuidades de tonalidad en el pavimento. Es el lado de juntas y compactación final.	
ESCALONAMIENTO ENTRE ADOQUINES Y CONFINAMIENTOS, EC		Unidad: m ²
DESCRIPCIÓN	Es el cambio brusco de nivel entre los elementos de confinamientos y los adoquines.	
CAUSAS	<ul style="list-style-type: none"> • Debido a la variación del nivel superior del elemento de confinamiento con los adoquines al momento de construcción. • La cota de rasante del adoquinado quedó a un nivel superior, o en su defecto, inferior al elemento de confinamiento cuando se construyó el adoquinado.

SEVERIDAD	BAJA (B)	La altura del desnivel promedio es menor a 5 mm.
	MEDIA (M)	La altura del desnivel promedio está entre 5 y 10 mm.
	ALTA (A)	La altura del desnivel promedio es mayor a 10 mm.
REPARACIÓN	<p>Si el problema es debido al confinamiento, éste se debe reemplazar por uno que si esté al nivel idóneo. Si el problema es debido a que los adoquines de un carril quedaron a un nivel inferior o superior a los elementos de confinamiento, el procedimiento a seguir es:</p> <p>Retiro de los adoquines de la zona afectada; se deben limpiar y apilar a un lado para su posterior colocación. Redificación del perfil en el área afectada, para alcanzar el nivel ideal. Reparación y nivelación de las capas afectadas durante el proceso. Recolocación y compactación inicial de los adoquines anteriormente levantados; es aconsejable colocar los adoquines con las caras en la misma posición con que estaban antes, y así evitar discontinuidades de tonalidad en el pavimento. Sellado de juntas y compactación final. También se deben verificar si existen problemas de inestabilidad del suelo en esa zona.</p>

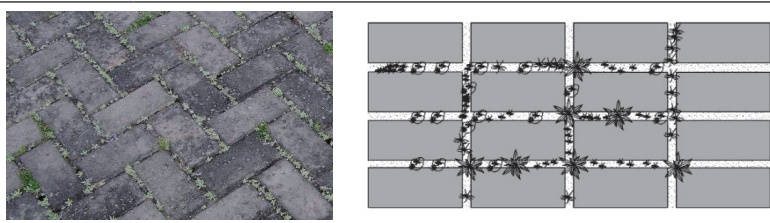
Figura 8. Juntas abiertas y vegetación en la calzada

VEGETACIÓN EN LA CALZADA, VC		Unidad: m ²
DESCRIPCIÓN	Es la invasión o crecimiento de vegetación a través de las juntas en la calzada. La vegetación puede llegar a levantar el adoquinado.	
CAUSAS	<ul style="list-style-type: none"> • Abandono de la carretera. • Falta de limpieza y desmonte de las franjas adyacentes de la calzada. 	
FOTO Y ESQUEMA

SEVERIDAD	BAJA (B)	Solo hay aparición de vegetación entre las juntas y es apenas apreciable.
	MEDIA (M)	La vegetación ya está por encima de los adoquines.
	ALTA (A)	La vegetación empieza a levantar los adoquines.
REPARACIÓN	<p>Cuando los niveles de severidad son bajos o medios, el procedimiento a realizar es un desmonte manual; retirar la arena de sello contaminada con las debidas herramientas y volver a realizar el proceso de sellado de juntas. Cuando el nivel de severidad es alto, es necesario realizar los siguientes pasos: Desmonte manual de la zona afecta. Limpieza de la zona afectada. Retiro de los adoquines, limpiándolos y apilándolos a un lado. Chequear y si es necesario reparar las capas afectadas. Reacomodación de los adoquines y sellado de juntas con los debidos procesos de nivelación, compactación y limpieza. Si es el caso, realizar el desmonte y limpieza de las zonas adyacentes de la vía. También es aconsejable utilizar algunos métodos de ataque químicos que impidan el crecimiento de vegetación, como es la fumigación con productos herbicidas.</p>

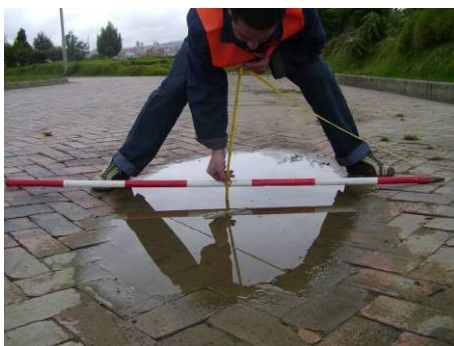
Figura 10. Depresión

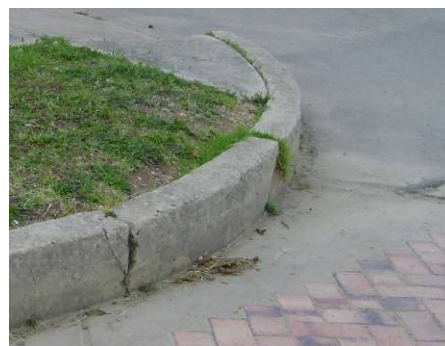
Figura 11. Fracturamiento CE

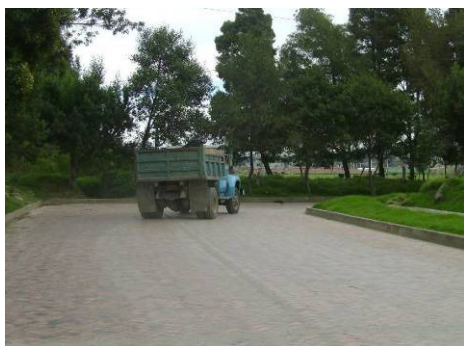
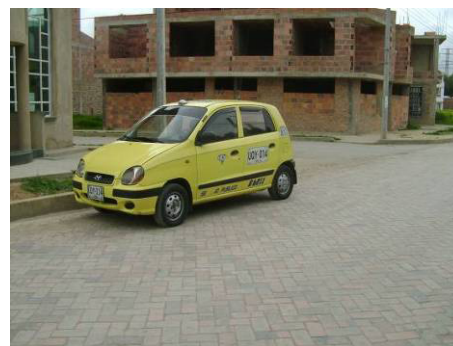
Tramo. 100 – 200 m. El estado actual de este tramo a simple vista es de bueno a muy bueno, los

deterioros hallados eran despreciables. La figuras 12 da una idea del estado de la vía.

Figura 12. Vía sin deterioros

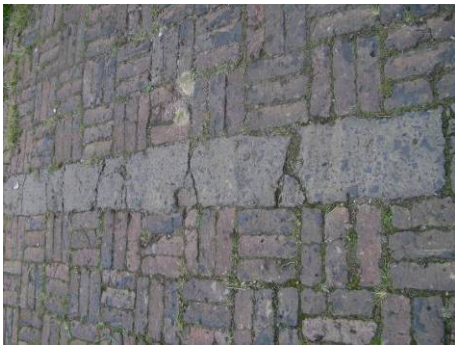
Figura 13. Desplazamiento de juntas

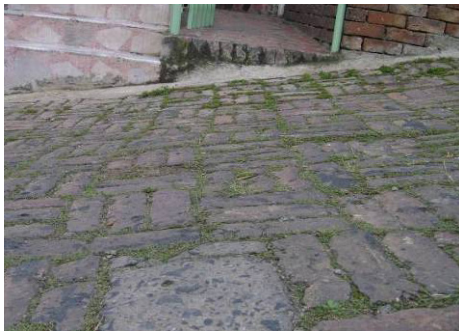
Figura 14. Fracturamiento CI

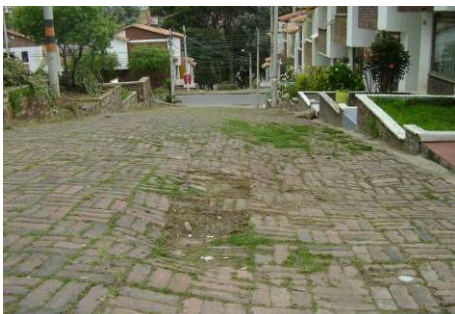
Figura 15. Vegetación en la calzada

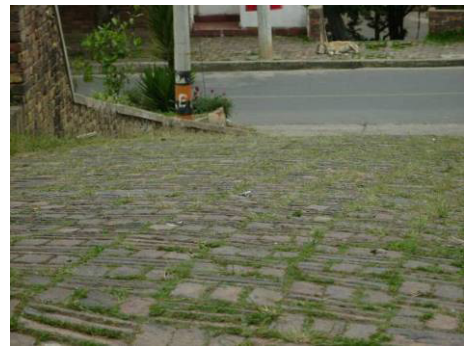
Figura 16. Deformaciones

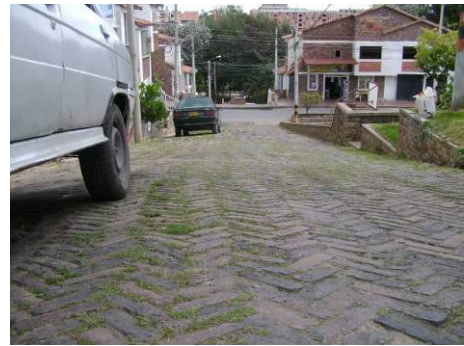
Figura 17. Desplazamiento de juntas

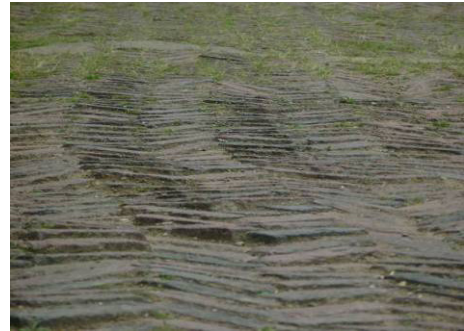
Figura 18. Escalonamiento EA

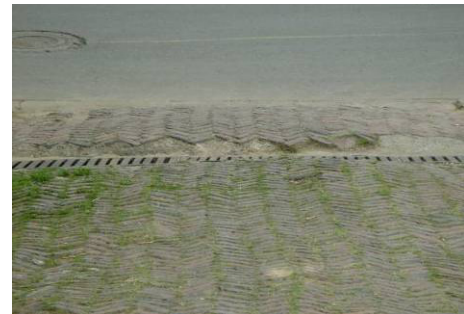
Figura 19. Vegetación en la calzada

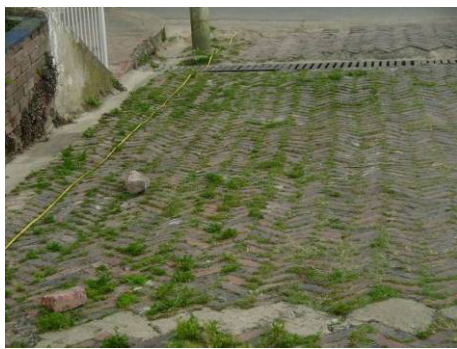
Figura 20. Abultamiento
