PRESENTACIÓN DE CASOS - CIRUGÍA CARDIOVASCULAR DEL ADULTO

Guía atrapada durante cambio de electrodo del seno coronario en terapia de resincronización cardiaca

Rev Colomb Cardiol. 2022;29(1):111-114

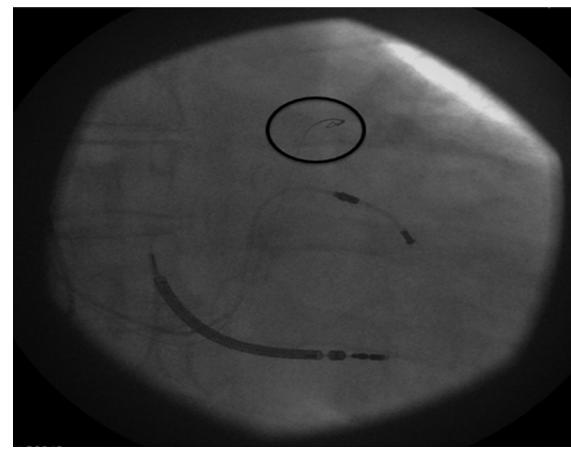
inferolateral al instrumentado previamente; sin embargo, en uno de los intentos de canalización del nuevo vaso la guía tomó el curso del vaso anterior y su extremo distal se «enrolló» y quedó atrapada en el sitio donde se habían presentado antes las dificultades técnicas para el implante intravascular.

A pesar de múltiples maniobras realizadas por dos operadores no se logró su extracción; se inyectó medio de contraste sin evidencia de disección o ruptura vascular. La tracción no logró desprender la guía y cada intento mostraba desplazamiento de la estructura cardiaca con riesgo de ruptura. Se empleó el electrodo de seno coronario para llegar al extremo distal de la guía y hacer tracción, pero no hubo éxito. Se llevó la camisa del sistema de canalización del seno coronario lo más distal posible dentro del vaso para apalancar la tracción, sin lograr el desprendimiento de la guía. Se retiró el electrodo del seno coronario que estaba *over the wire* y se avanzó un catéter utilizándolo para dar soporte a la tracción, sin lograr su retiro. Se decidió dejar la guía atrapada «abandonada», y por el sistema de canalización del seno coronario se introdujo una nueva guía, la cual se avanzó exitosamente por un vaso lateral y se logró posicionar un nuevo electrodo bipolar. Se realizaron umbrales con éxito y se retiró el sistema de canalización del seno coronario dejando estable el electrodo implantado; se probaron de nuevo los umbrales y se verificó la captura y la ausencia de estimulación frénica. La guía abandonada se cortó proximalmente dejando 5 cm extravasculares y se fijó con seda. Se conectaron los electrodos al dispositivo y se cerró por planos (Fig. 1).

Figura 1. Fluoroscopia en la que se observa la guía atrapada en el seno coronario (círculo).

Se planteó la extracción quirúrgica abierta, pero la paciente rechazó el procedimiento. Se inició anticoagulación permanente con warfarina para lograr unos niveles de INR (*International Normalized Ratio*) entre 2 y 3. Se realizaron una angiografía por tomografía computarizada y varias radiografías del tórax en las que no se documentaron desplazamientos de la guía atrapada, la cual quedó localizada bajo el área clavicular. Se ha realizado un control radiológico trimestral durante 36 meses, sin evidencia de migración de la guía y sin sintomatología relacionada.

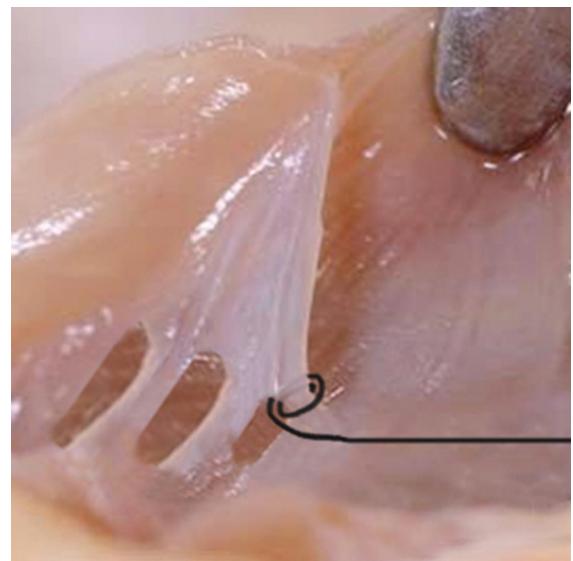
Figura 2. Válvula de Vieussens en el endotelio del seno coronario y posible forma en la que esta estructura facilitó el atrapamiento de la guía e imposibilitó su remoción.

La revisión de la literatura informa de un solo caso reportado de guía fracturada en el seno coronario durante el implante de un dispositivo de TRC⁴, la cual fue abandonada en la vena coronaria. Cabe señalar que esa guía quedó atrapada en un sitio similar al de nuestro caso: en el aspecto de mayor curvatura de esa estructura vascular. Consideramos que el atrapamiento de la guía pudo ocurrir en las fenestraciones de la válvula de Vieussens o en un remanente de dicha estructura anatómica, que pudieran tener un plano de clivaje entre el endotelio y los puntos de anclaje de la estructura (Fig. 2). La guía atrapada pudo haber hecho un asa entre el endotelio y los puntos de anclaje mencionados⁵.
