Arquitectura prehispánica de tierra: conservación y uso social en las Huacas de Moche, Perú

Ricardo Morales Gamarra

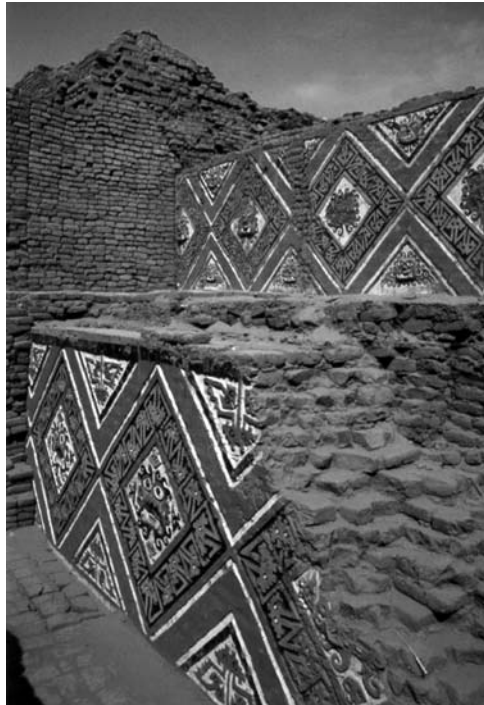
Figura 6:
 Huaca de la Luna.
 Patio ceremonial sobre
 la explanada superior
 de la Plataforma 1 (40
 x 60 m) con murales
 en altorrelieve que
 representan a la deidad
 principal de los moche,
 Ai Apaec. Detalle
 de superposición de
 edificios y vigencia
 del mismo discurso
 iconográfico.

Esta recurrente superposición de edificios se puede definir como el periódico "entierro" del viejo templo, mediante el relleno total de los espacios ceremoniales y de servicio con adobes, a manera de gruesos pilares que se van adosando uno al lado del otro -2 x 3 m en planta- hasta alcanzar la misma altura de los muros maestros del antiguo edificio, configurando una explanada sobre la cual se construye el nuevo templo (figura 5). Estos bloques se colocaron con extremo cuidado cuando cubrían progresivamente las iconografías policromadas que representan a su deidad suprema, lo cual evidencia un respeto por su contenido y una suerte de renovación y proyección del poder que representan. De hecho, estos cambios arquitectónicos no respondieron a nuevos órdenes ideológicos (figura 6).

fundamental en la interpretación del espacio o volumen en el cual está insertado y cuya función se evidencia con su temática o discurso iconográfico; por ello, su presencia es decisiva en el estudio y definición de la estratigrafía y de la secuencia constructiva de un edificio, además de establecer las asociaciones estilísticas, iconográficas, tecnológicas y el radio de acción o de influencia de un determinado patrón ideológico o dogma (figura 6).

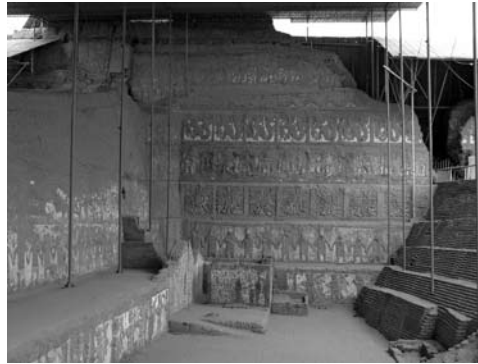
Figura 7:
Huaca de la Luna.
Fachada de la última fase constructiva del Templo Mayor. A la izquierda se ubica la monumental rampa en “L”, que conecta el Patio 1 del nivel bajo, con la explanada superior de la Plataforma 1. En el ángulo inferior, el recinto sacro con relieves de compleja iconografía. En el fondo, el frontis escalonado, con una distribución de iconos en función de un patrón iconográfico vigente en las cuatro últimas fases arquitectónicas.

En la Plataforma Principal se concentran unos 12 mil metros cuadrados entre relieves y pinturas planas en tierra, policromados, sin considerar los enlucidos monocromos. La portada principal se ubica en el frontis norte y es el conjunto más representativo de la inserción geométrica de un discurso iconográfico o espacio pictórico en un determinado espacio arquitectónico, del manejo convencional de una unidad de medida (30 cm) y la modulación del espacio y del volumen (figura 7).

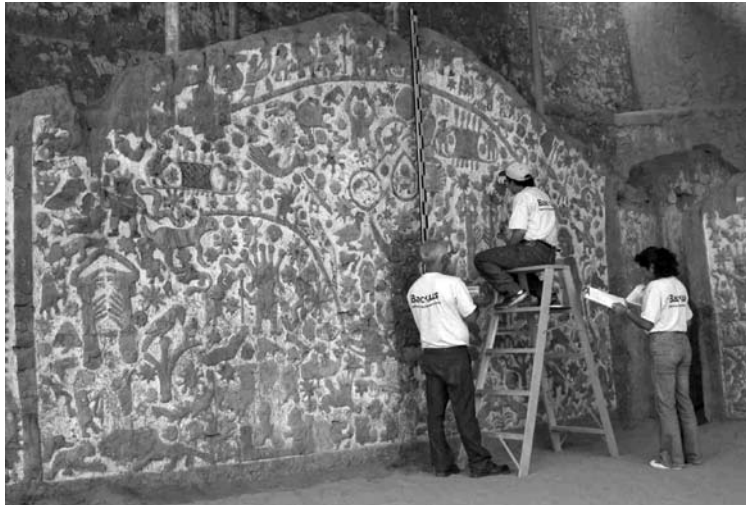
Figura 8: Huaca de la Luna. Muro norte del recinto sacro con representaciones de diversos personajes, elementos de flora y fauna, escenas de sacrificios humanos y narración de mitos, que explican la cosmovisión y cosmogonía de esta sociedad preinca. Conservadores monitoreando la estabilidad del muro y de la policromía con calibradores digitales y colorímetro Minolta.

En resumen, la intervención de las estructuras y superficies en Huaca de la Luna fue planificada y es ejecutada en el nivel de *conservación en su mínima intervención* (figura 8).

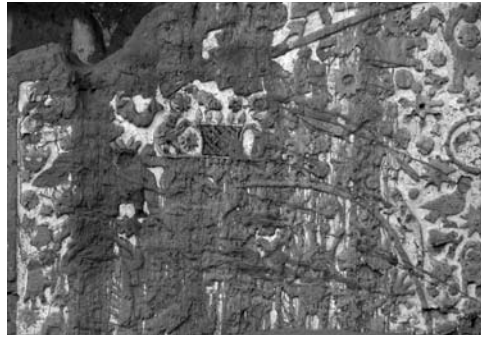
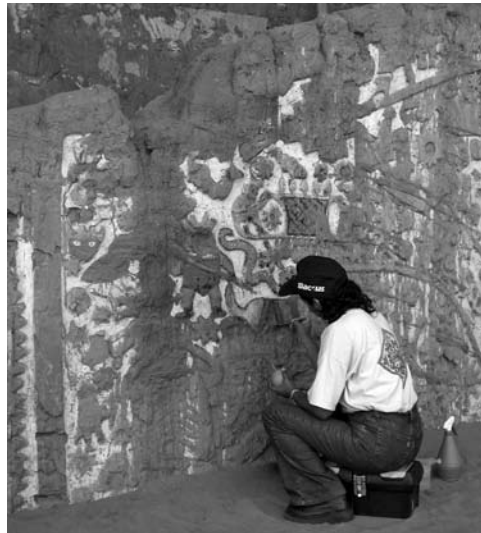
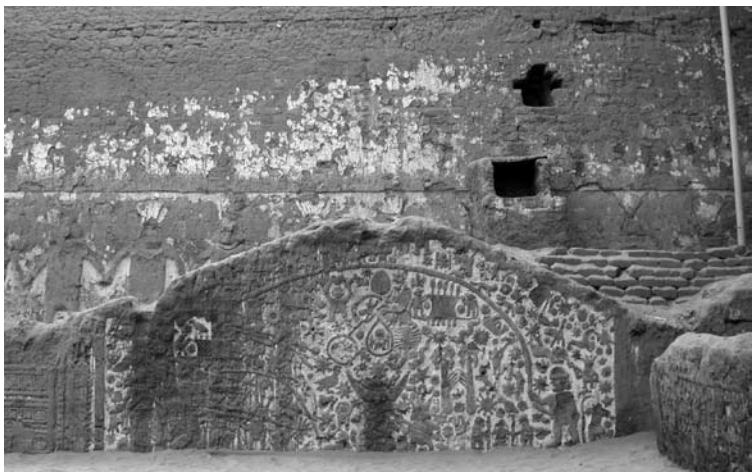
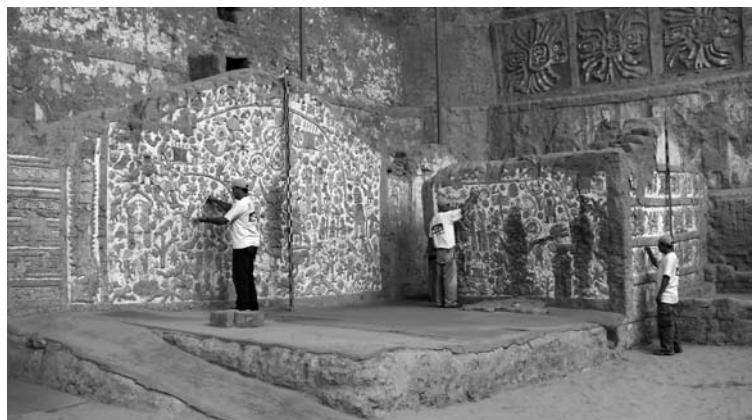
Figuras 9 a 12:
Huaca de la Luna. Muro norte del recinto sacro. Secuencia de fotos del proceso de conservación; el muro se encontró totalmente húmedo, con fracturas y problemas de readherencia entre el relieve y el muro-soporte, y la policromía cubierta por chorreras de arcilla pluvial.

meter el frágil estrato que se desea recuperar y los valores estéticos que implica la preservación de la pátina, una controversial cuestión teórica muy diferente al caso de una pintura al óleo o una escultura en madera tallada y policromada (figuras 9 a 12).

Es necesario advertir que esta operación mecánica consiste en retirar los gruesos estratos de arcilla adheridos sobre una policromía granulosa y/o exfoliada, sobre una superficie de textura rugosa que complica la intervención. Para ello usamos una solución de agua destilada y alcohol etílico (1:1 vol.), aplicada con un aspersor regulado como un fino rociado, sin generar chorreras. El agua que es absorbida por la arcilla del enlucido superficie actúa de dos formas: succiona la capa pictórica suelta y, con ello, la readhiere provisionalmente a la superficie arquitectónica y, por otro lado, dispersa la arcilla de las gruesas capas de barro que cubren la policromía, facilitando su eliminación por medios mecánicos.
