# Rehabilitación sísmica de muros de adobe de edificaciones monumentales mediante tensores de acero

*Cecilia López Pérez,  
Daniel Ruiz Valencia,  
Sandra Jérez Barbosa,  
Pedro Quiroga Saavedra,  
Jairo Uribe Escamilla,  
Edgar Muñoz Díaz*

Este artículo es resultado del proyecto de investigación "Rehabilitación de arquitectura en tierra en el área andina", llevado a cabo entre 2002 y 2005 como proyecto conjunto de grupos de investigación de la Pontificia Universidad Javeriana y la Escuela Colombiana de Ingeniería "Julio Garavito". Los autores desean agradecer la colaboración de las siguientes unidades académicas: Laboratorio de Estructuras y Facultad de Ingeniería Civil de la Escuela Colombiana de Ingeniería; Vicerrectoría Académica, Departamento de Ingeniería Civil, Maestría en Restauración de Monumentos Arquitectónicos, y Facultad de Arquitectura y Diseño de la Pontificia Universidad Javeriana. Las figuras que no tienen especificada la fuente son de propiedad conjunta de la Pontificia Universidad Javeriana y la Escuela Colombiana de Ingeniería.

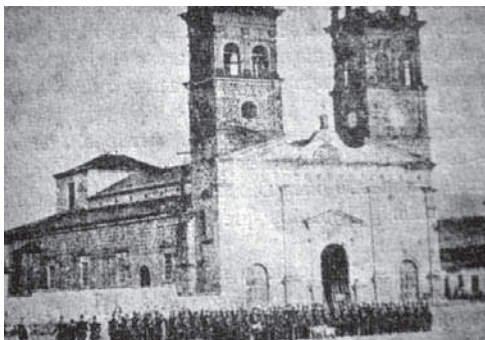
**Figura 2:**  
*Colapso de la Iglesia de Cúcuta después del evento sísmico.*

Centro de Investigación en Materiales y Obras Civiles, CIMOC, 2002) en torno al conocimiento de las propiedades de los materiales constitutivos de tales inmuebles, así como de los sistemas constructivos y en particular de su comportamiento ante fuerzas sísmicas con el fin de mitigar el efecto de los sismos, como se puede apreciar en las figuras 1 y 2.

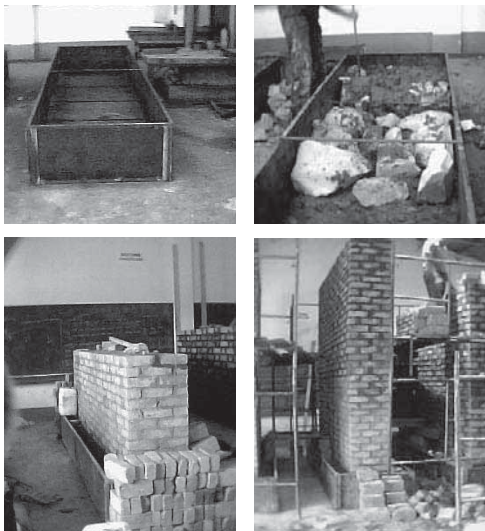
**Figuras 6 y 7:**  
*Proceso constructivo de los muros.*

Posteriormente se construyeron los muros; en las figuras 6 y 7 se presentan fotografías que ilustran el proceso constructivo. Los tres primeros muros fueron elaborados simultáneamente y tuvieron un tiempo de secado de aproximadamente un mes.

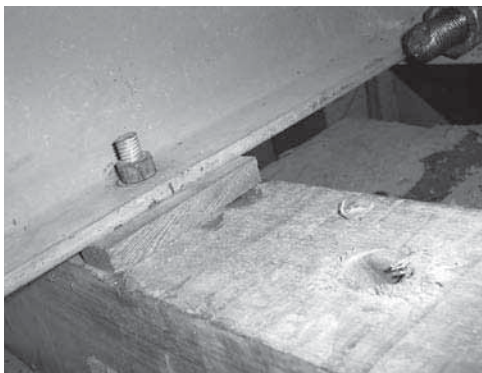
**Figura 8:**  
*Detalle del sistema de aplicación de carga. Pernos de unión entre el perfil y los elementos de madera.*

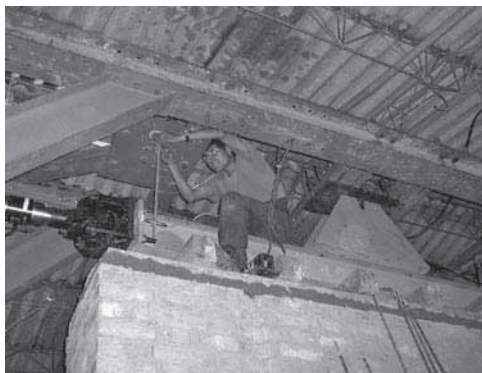
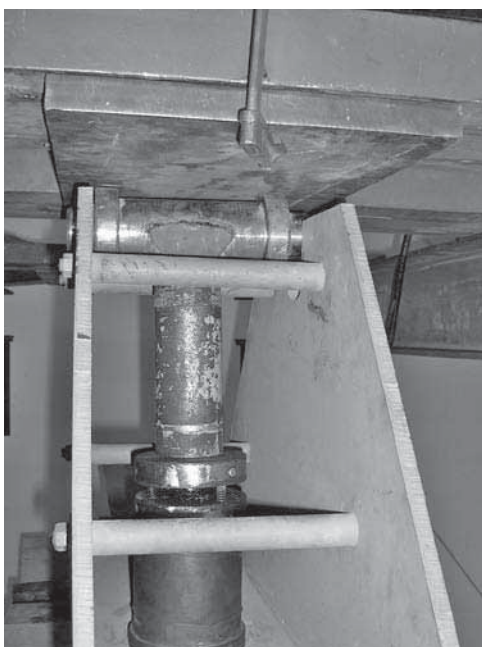
**Figuras 9 y 10:**  
*Detalles del sistema de aplicación de carga. Montaje general.*

Una vez construidos los muros se instalaron todos los elementos necesarios para la ejecución de las pruebas pseudodinámicas. En la figura 9 se presenta de manera detallada el montaje utilizado para aplicar la carga tanto en dirección vertical como en dirección horizontal paralela al plano del muro. La carga fue transmitida al muro a través de un perfil de alta rigidez unido firmemente a los elementos de madera –vigas corona y vigas de carga– mediante tornillos (véase la figura 8). Durante todas las pruebas se aplicó una carga vertical de compresión constante de 67 kN. Este valor fue estimado con base en el peso de la cubierta en el que se incluyen las tejas de barro cocido, el peso de las cerchas, la esterilla de guadua y la capa de mortero de nivelación. El peso de estas cargas se estimó en 3.5 kN/m<sup>2</sup>. Dicha fuerza vertical se aplicó mediante un gato hidráulico que reaccionaba simultáneamente contra el marco de acero y contra el perfil (véase la figura 10). Es importante mencionar que se diseñó el experimento de tal manera que la carga vertical no afectara la rigidez del muro, para lo cual fue necesario implementar un sistema de rodamientos que garantizaron un movimiento no restringido del muro en dirección de su plano. La presión se transmitió al gato hidráulico vertical a través de una bomba y se midió la carga mediante una celda de carga calibrada para tal fin. Por otro lado, la carga cíclica en dirección del plano del muro fue aplicada mediante un actuador dinámico marca MTS con una capacidad de

350 kN a compresión y 240 kN a tracción, y un rango de recorrido del émbolo de +/- 250 mm. El actuador estaba firmemente unido al perfil mediante pernos de alta resistencia y la fuerza reaccionaba contra el marco de carga de acero (véase la figura 9).

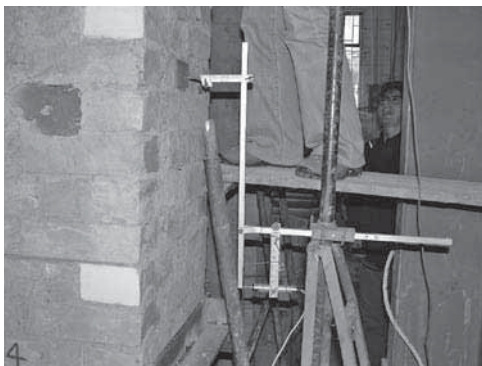
**Figura 11:**  
*Detalle del sistema de medición de los desplazamientos del muro.*

Por su parte los desplazamientos del muro fueron registrados mediante dos deformímetros –tecnología LVDT– ubicados a media altura del muro y en la zona superior de ellos. En la figura 11 se muestra un detalle del deformímetro ubicado a media altura.

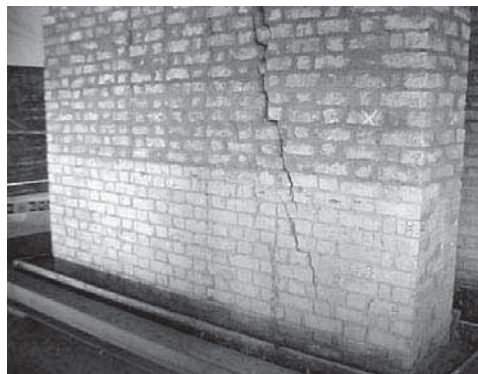
**Figura 16:**  
*Montaje y mecanismo de falla del tercer muro. Muro después del colapso.*

A pesar de que las grietas verticales fueron comunes en los tres muros estudiados, la distribución de dichas grietas a lo largo del muro fue sustancialmente diferente. En el primer caso se generó una gran grieta vertical (figura 14) acompañada de pequeñas grietas distribuidas a lo largo del muro. En el segundo muro se generaron múltiples grietas de marcada importancia a lo largo del muro acompañadas de una grieta en uno de los extremos del muro. Por último, la falla del tercer muro (véanse la figura 16) estuvo dominada por una única grieta en uno de los extremos y por la ausencia de grietas distribuidas en su longitud. Esta última grieta generó el desprendimiento de una sección del muro.

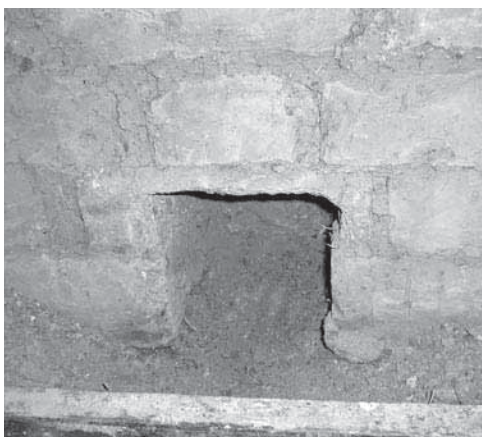
**Figura 36:**  
*Agujero para los perfiles*  
*de tensionamiento.*

Simultáneamente con el proceso de fabricación del sistema de tensionamiento, se realizaron las regatas para la instalación de las barras de acero y se hicieron los agujeros en la zona inferior en donde se ubicarían los perfiles de acero de reacción (véanse las figuras 35 y 36).

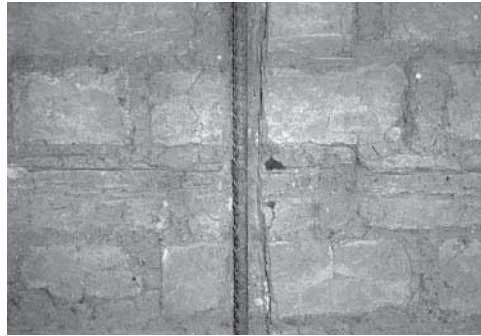
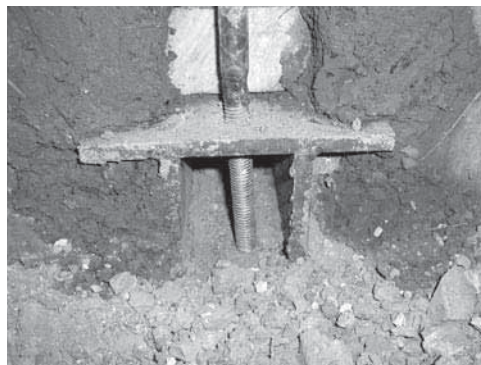
**Figura 37:**  
*Instalación de las barras.*

**Figura 38:**  
*Perfiles laterales instalados.*

**Figura 39:**  
*Instalación de perfiles inferiores del muro.*

perfiles y el muro mediante una mezcla de barro que permitió transmitir de una mejor manera las cargas de tensionamiento. En las figuras 37 a 39 se muestran imágenes de la instalación de los perfiles metálicos y de las barras de acero.

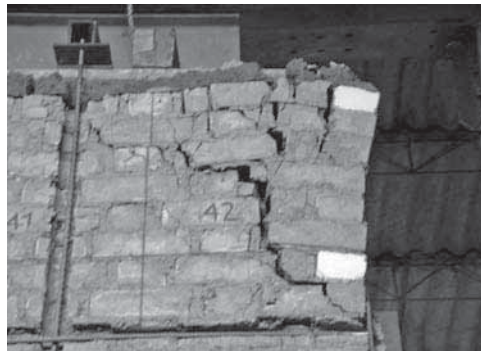
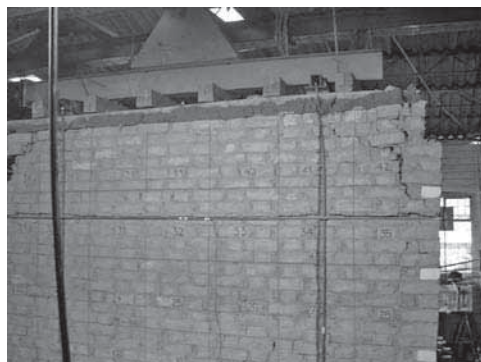
**Figura 40:**  
*Primer muro. Detalle de una esquina al final del ensayo.*

**Figura 41:**  
*Primer muro. Estado del muro al final de la prueba.*

Al final del ensayo, los muros no presentaron daños de importancia en la zona central. Sin embargo, se generaron grietas en las esquinas superiores e inferiores que precisamente corresponden a las zonas no confinadas por los tensores de acero. Para el caso del muro 2, se generó una pérdida de alineación debido al desprendimiento de sus esquinas inferiores. Mediante los ensayos seudodinámicos no se logró llevar al colapso los muros reforzados –como si ocurrió con los muros sin ningún tipo de refuerzo– debido a que se alcanzaron los desplazamientos máximos del sistema de aplicación de cargas. Sin embargo, debe mencionarse que los muros fueron llevados a derivas promedio que fueron 85% superiores a las alcanzadas por los muros sin ningún tipo de refuerzo. En la etapa final de los ensayos, los muros giraban a manera de cuerpo rígido, presentándose fallas concentradas en las esquinas. La zona que estaba confinada por los tensores de acero no presentó ninguna grieta de tensión ni de cortante y se mantuvo la integridad del sistema (véanse las figuras 40 y 41).

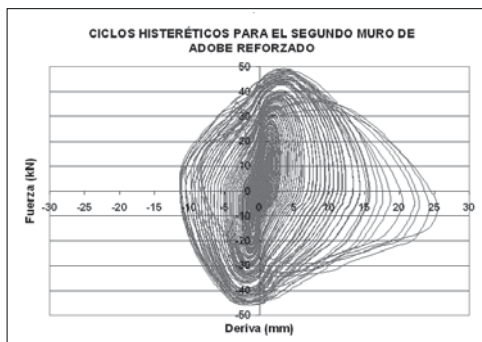
Figura 42:  
Ciclos de histéresis del  
primer muro reforzado.

Figura 43:  
Ciclos de histéresis del  
segundo muro reforzado.

En las figuras 42 y 43 se presentan los ciclos histeréticos de los dos muros ensayados. La máxima fuerza resistente de estos muros fue de

47 kN para el primero y 49kN para el segundo. Esta fuerza distribuida en el área del muro origina un esfuerzo a corte resistente promedio de 269 kPa, lo cual implica un incremento del 18% con respecto a los muros sin refuerzo.
