# La pérdida de la tradición moderna en la arquitectura colombiana: Bogotá y sus alrededores, y departamentos de Boyacá, Cundinamarca, Huila y Tolima

The Loss of the Modern Tradition in Colombian Architecture: Bogotá and the Boyacá, Cundinamarca, Huila and Tolima Provinces

Camilo Mendoza Laverde

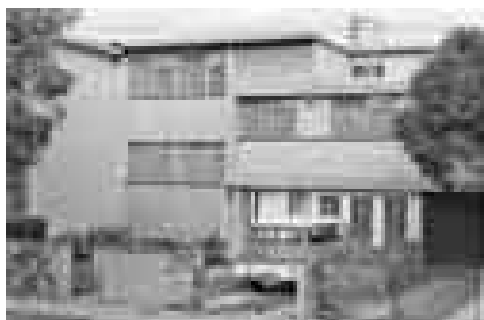
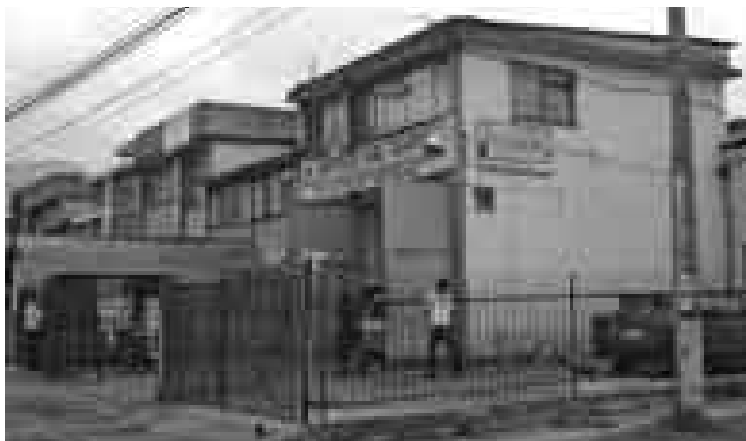
**Autor figura 1:**  
Guillermo Mendoza Torres (1966).

**Figuras 1 y 2:**  
*Barrio Los Alcázares, Bogotá, Instituto de Crédito Territorial, entre 1949 y finales de los cincuentas. Es notorio el avance del deterioro en este barrio que contó con un conjunto de buenas cualidades arquitectónicas y urbanísticas del movimiento moderno.*

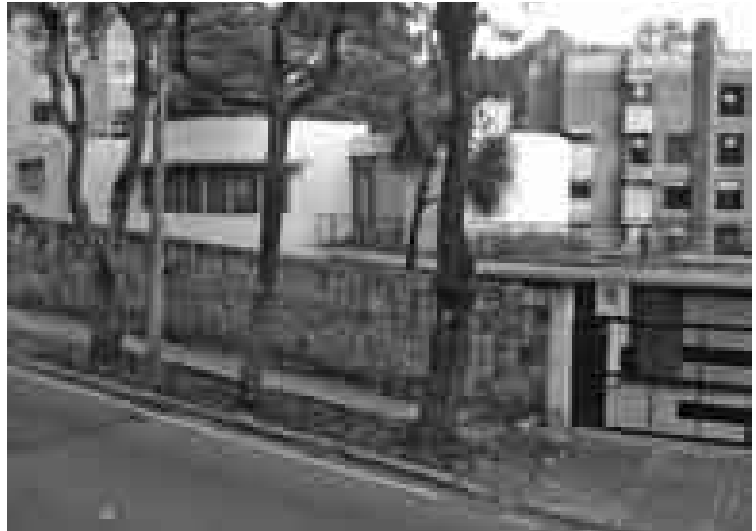
**Figura 6:**  
Edificio Vengoechea-Ribas, 1939; construido para apartamentos, el interior fue modificado para albergar oficinas.

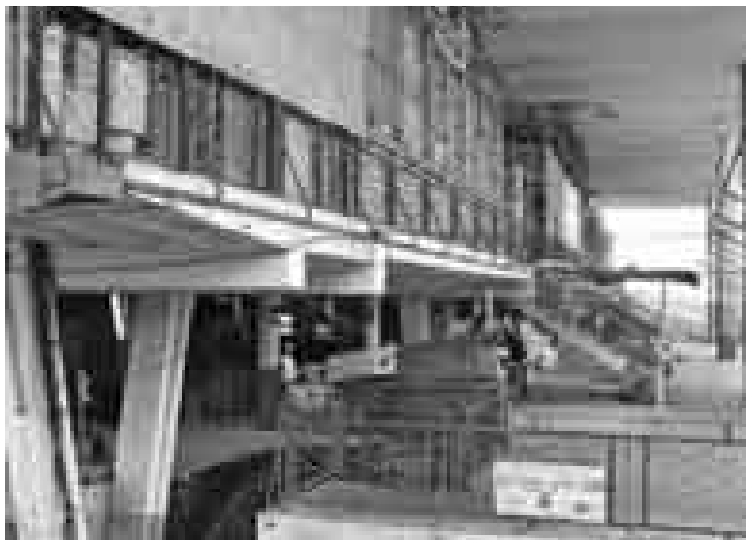
Figura 3  
Casa Diagonal 72 No. 00-03E. Bogotá, llamada “Casa Wright” por los jóvenes arquitectos de los sesentas; foto octubre de 2006. Demolida, 2007.

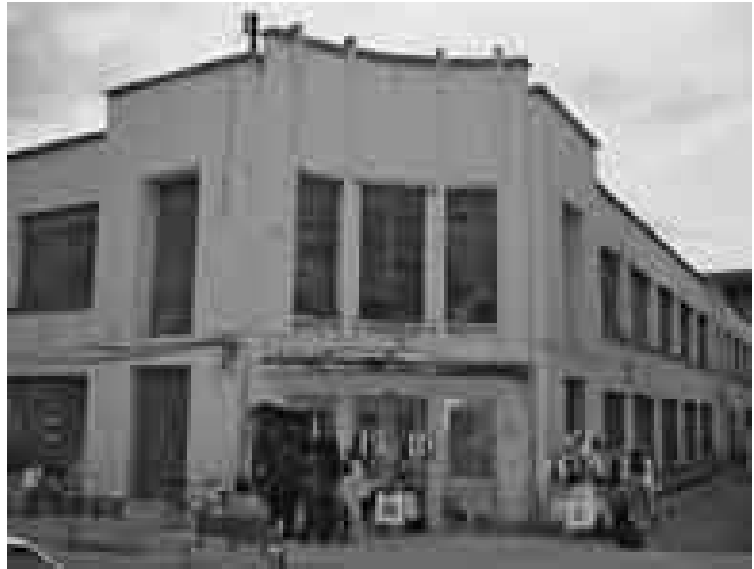
**Figura 4:**  
Plaza de mercado de Girardot, Cundinamarca, Calle 11 con carrera 9, barrio San Miguel. Leopoldo Rother, diseño Estructural de Guillermo González Zuleta, 1946; Monumento Nacional. Conserva mucho de la belleza y sencillez con la que fue proyectado. Es edificio funcional que bien responde a los requerimientos climáticos al permitir la adecuada ventilación, indispensable en ese clima, aunque ha sido reducida por cerramientos para seguridad. Acusa falta de mantenimiento y abandono que se refleja en deterioro general y desaseo.

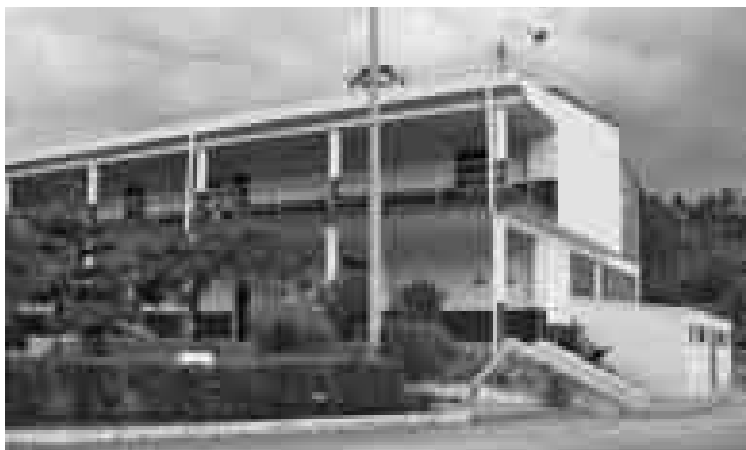
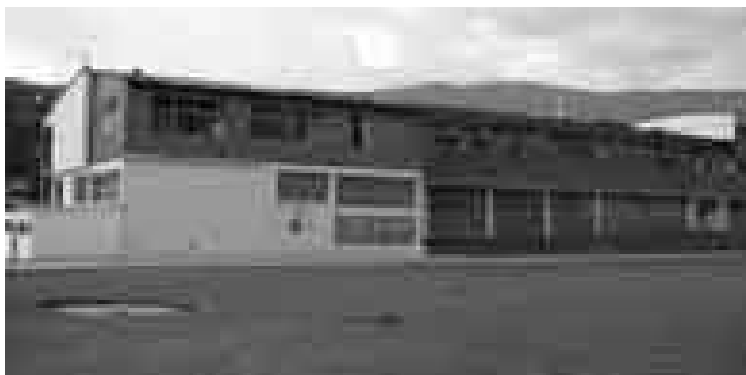
**Figuras 7 y 8:**  
Escuela Vocacional Agrícola, Duitama, Boyacá. H. [¿Herberto?] Correa, 1947. Las "ideas de modulación, transparencia y ligereza propias de purismo racionalista" de carácter corbusiano que en la fachada principal observó Niño (2003, p. 267), se alteran para convertirse en una colección de intervenciones apresuradas, o mejor remiendos, a cual más torpes y desacordes con la fachada proyectada.

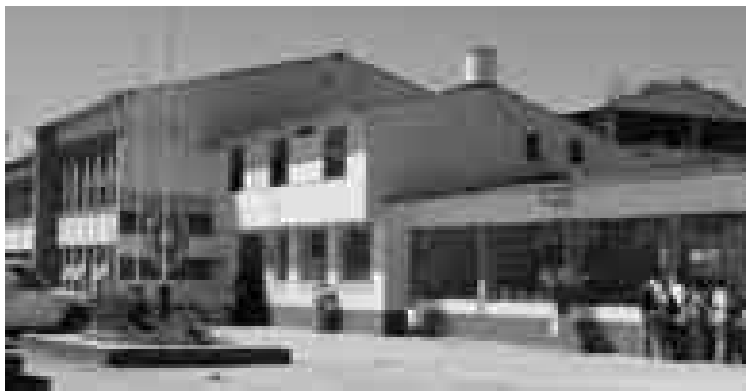
**Figura 10:** Colegio Olaya Herrera, Guateque, Boyacá. Juvenal Moya Cadena, 1946. El edificio sur oriental corresponde con el proyecto de Moya, pero la adición de volúmenes ha sido desordenada e irrespetuosa.

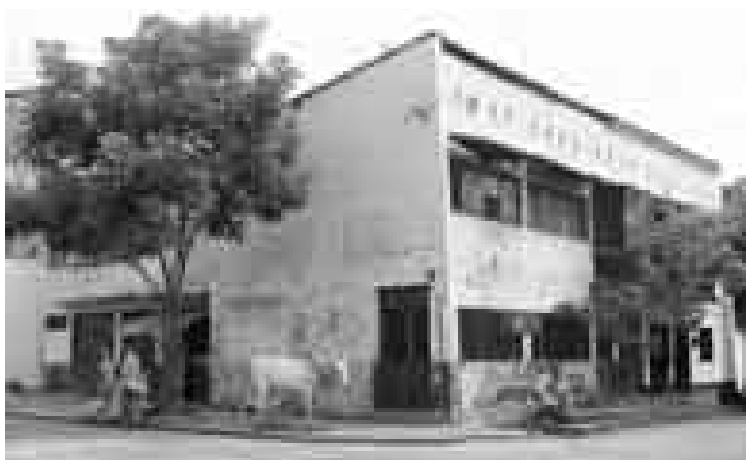
**Figura 11:** Edificio de Correos de El Guamo, Tolima, R. Franco Isaza, 1949. El edificio, en proceso de ruina, se encuentra abandonado en su mayor parte, aunque en uno de sus espacios aún funcionaba en 2006 una dependencia de ADPOSTAL. Sin tener calidad sobresaliente, posee cierto decoro que no tiene el nuevo edificio construido para el mismo uso, una cuadra al sur. Esa clase de obras significaron, para poblaciones como El Guamo, la llegada de los avances de la modernidad.

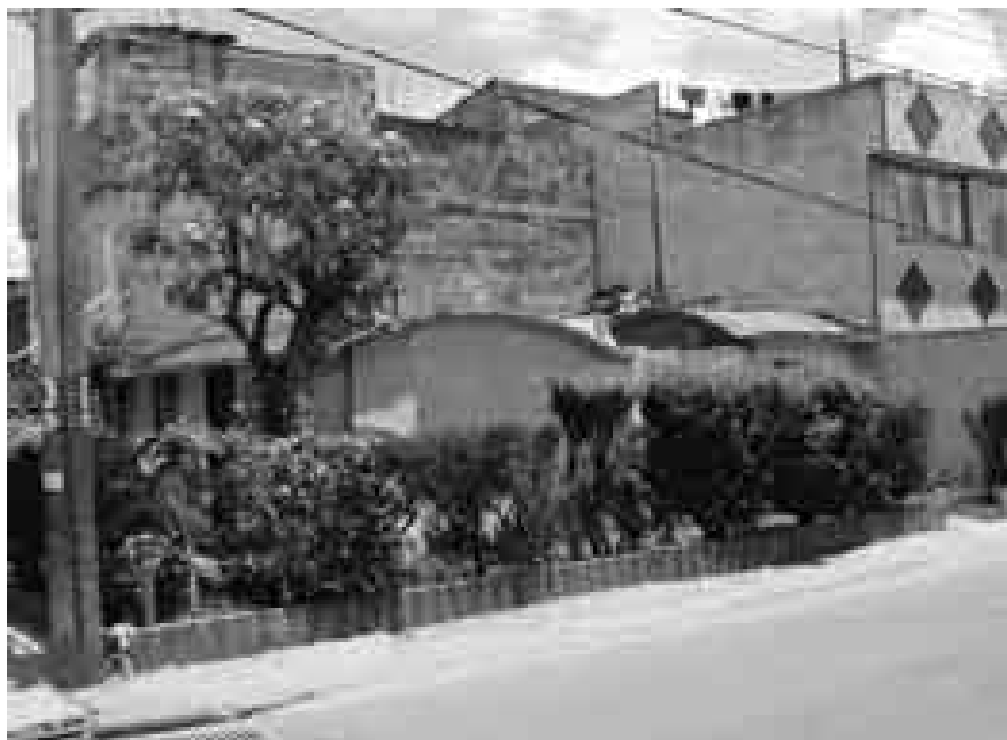
**Figura 12:**  
Barrio Quiroga,  
Instituto de Crédito  
Territorial, 1951-1962.  
Esfuerzo estatal para  
proveer vivienda a las  
familias de escasos  
recursos. Fue notable  
el aporte técnico de  
construcción mediante  
la experimentación con  
paneles y bóvedas en  
concreto, prefabricados  
en sitio e izados por  
ventosas. Queda muy  
poco de las escasas  
viviendas que han  
sobrevivido como  
testimonio de ese  
interesante ensayo.
