# El adobe y otros materiales de sistemas constructivos en tierra cruda: caracterización con fines estructurales\*

En este artículo se presentan los aspectos que caracterizan a los sistemas constructivos en tierra cruda, particularmente en adobe, presentes en bienes inmuebles colombianos de interés cultural – específicamente en capillas o templos doctrineros –, mediante el estudio de un caso específico: la capilla doctrinera de Tausa, Cundinamarca.

El presente artículo expone los resultados obtenidos para las propiedades de los adobes, de orden físico, mecánico y químico, imprescindibles para el conocimiento del adobe como material estructural y su correspondiente evaluación sísmo-resistente.

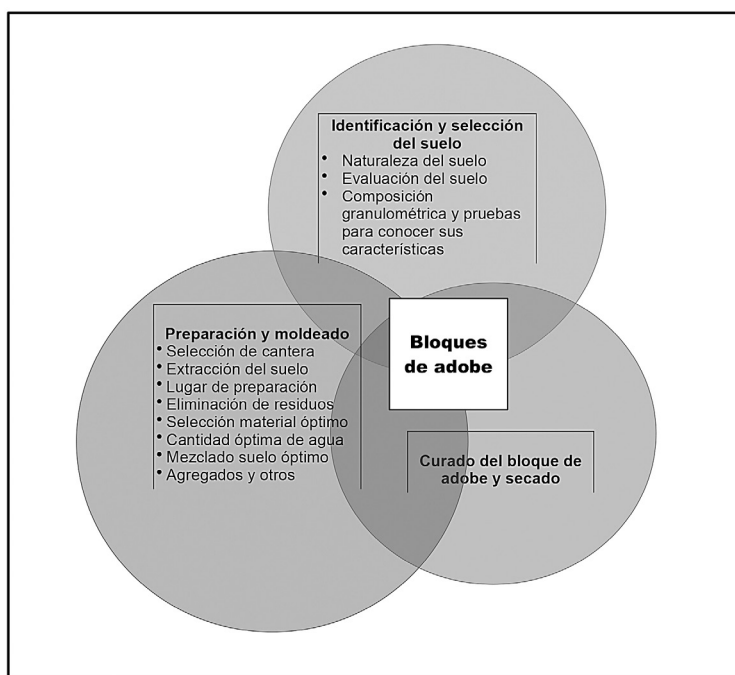
**Figura 2:**  
Diagrama del proceso de fabricación del adobe, unidad básica del mampuesto.

En el diagrama de fabricación del adobe (Figura 2) se indican las acciones invariables y cíclicas que se deben llevar a cabo para la hechura de las unidades de fábrica, y que no han cambiado significativamente en el caso de los adobes históricos o modernos puesto que la técnica constructiva en sí misma, no se ha modificado. Lo que sí se observa como adelanto y perfeccionamiento en la composición de los adobes es la adición de elementos orgánicos e inorgánicos mediante métodos físicos, físico-químicos o químicos, que buscan mejorar las propiedades mecánicas y comportamiento ante acciones externas, principalmente el intemperismo al que se encuentran sometidas estas estructuras, en su gran mayoría. En el diagrama (Figura 2) se pueden advertir todas las variables que entran a jugar en este proceso, y que se modifican de un monumento a otro.

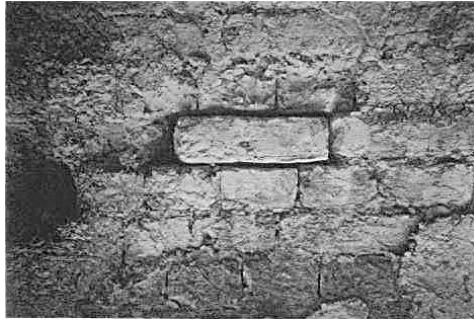
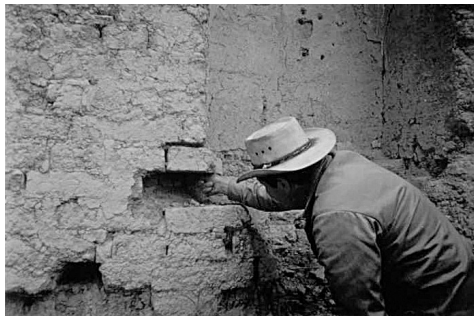
Figura 3:  
Capilla doctrinera de Tausa Vieja. Proceso de extracción de unidades de adobe.  
Fotografía:  
Juan Carlos Rivera

El muestreo para la caracterización física y mecánica se realizó en los fragmentos de adobe y mortero de pega mediante la extracción de estos materiales en cantidades por peso cercano a los

1,000 gramos. Para la consecución de unidades de adobe, el proceso fue mucho más dispendioso y elaborado, pues al estar confinado en el muro mediante el mortero de pega, tuvieron que implementarse procedimientos para retirar el mortero que lo confinaba hasta lograr que el adobe quedara suelto. El registro de la experiencia adquirida durante la extracción y obtención de muestras y probetas de unidades y fragmentos de adobe y mortero de pega (ver Figura 3), llama la atención sobre el nivel de vulnerabilidad presente al momento de trabajar con materiales deleznable y frágiles tal como estos, que son la materia prima del sistema constructivo en estudio.

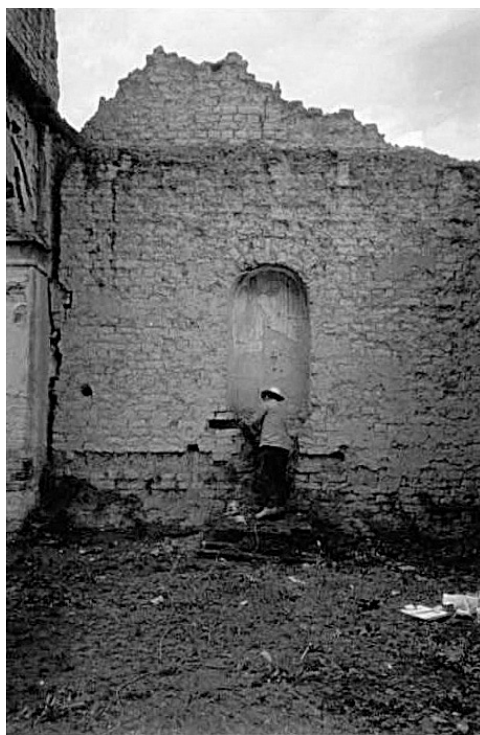
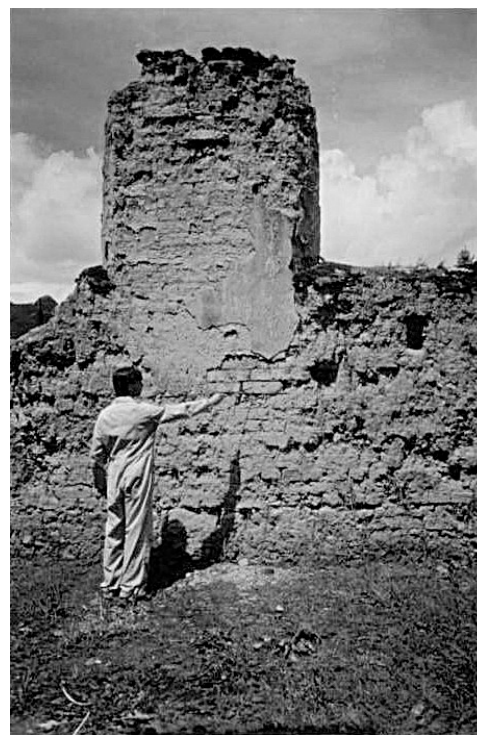
Figura 4:  
Capilla doctrinera de Tausa Vieja: Planta tipo y registros del estado actual.  
Fotografía:  
Juan Carlos Rivera

Proyecto: CAPILLA DOCTRINERA DE TAUSA VIEJA  
Localización: Municipio de Tausa, Cundinamarca  
Fecha: Marzo de 2003

Contenido: Material del sistema constructivo identificado  
Fuente: Plano básico de Tausa, Cund.  
Adaptado por: Juan Carlos Rivera T., Ingeniero Civil

El sistema constructivo del inmueble estudiado corresponde a muros de adobe de masa considerable que aún están en pie y que dan claras señales de las patologías propias de un sistema como éste, expuesto al intemperismo –atenuado por la posición sobre la colina–, con cara a la corriente de viento que circula desde el sur oriente del sector donde se implanta la capilla. Para la caracterización física y mecánica, se tomaron 32 muestras, de las cuales 27 son de unidades y fragmentos de adobe y 5 de fragmentos de mortero de pega. Para la caracterización química se tomaron 33 muestras, 20 de fragmentos de adobe, 7 de fragmentos de mortero de pega y 6 de fragmentos de mortero de revestimiento sobre muros.

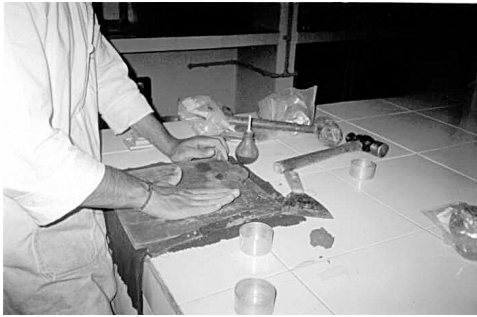
Figura 5:  
Capilla doctrinera  
de Tausa Vieja.  
Caracterización  
física de adobes y  
mortero de pega.  
Fotografía:  
Juan Carlos Rivera

Los ensayos realizados determinaron las características físicas del adobe y mortero de pega de la capilla doctrinera de Tausa Vieja. Se realizaron ensayos de laboratorio que dan a conocer las principales características físicas: composición granulométrica, peso específico, contenido de materia orgánica, contenido de humedad y límites de consistencia. La Figura 5 muestra algunos aspectos de la etapa de caracterización física para adobes a través de la ejecución de diversos ensayos. A diferencia del análisis de suelos o de material inalterado, como es el caso de ensayos

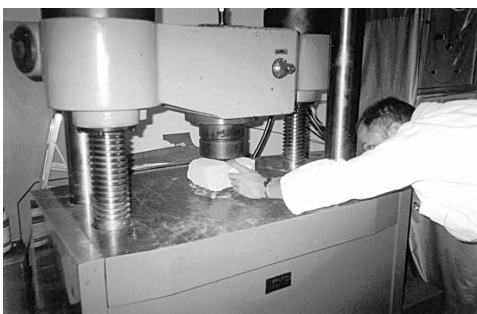
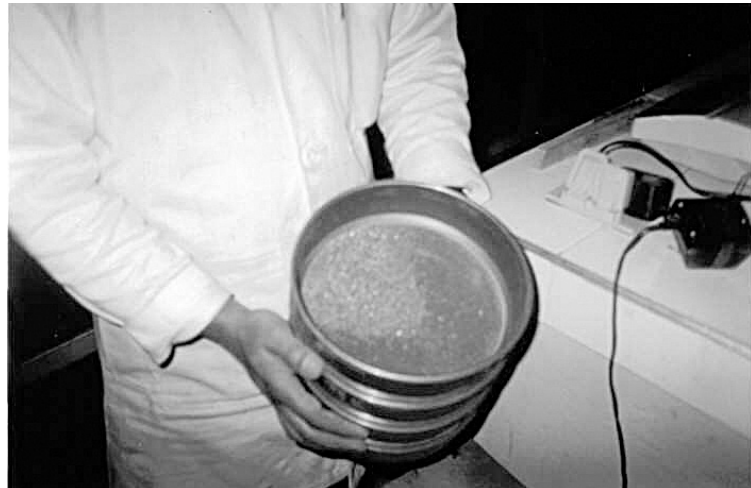
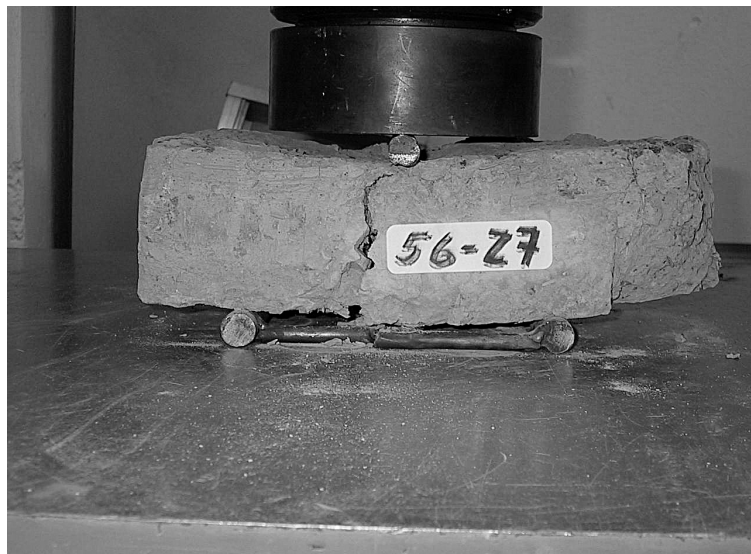
Figura 6:  
Caracterización  
mecánica, compresión  
sobre adobes.  
Fotografía:  
Juan Carlos Rivera

Los ensayos de compresión sobre unidades de adobe y fragmentos preparados de mortero de pega y flexión perpendicular al plano horizontal de unidades de adobe se realizaron en el laboratorio de la Pontificia Universidad Javeriana. Los registros gráficos que se presentan en la Figura 6 muestran algunos apartes de los procesos de ensayos de caracterización mecánica realizados durante la fase experimental.

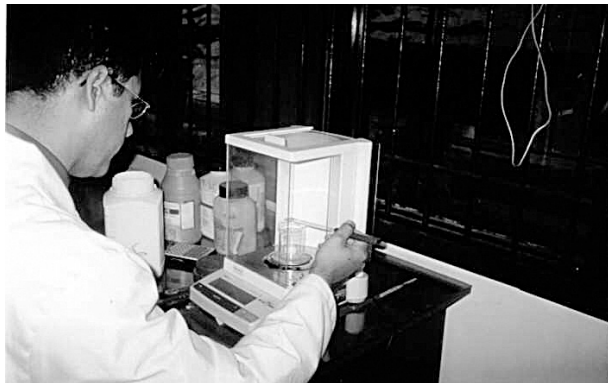
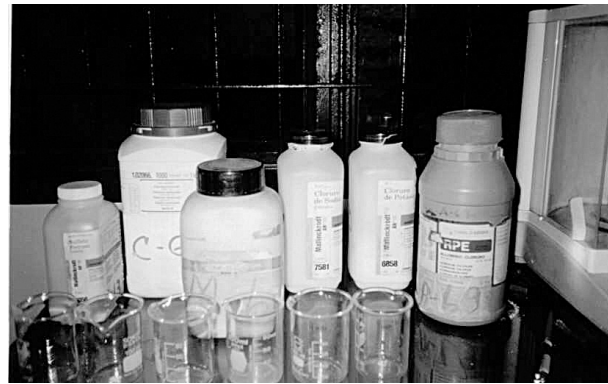
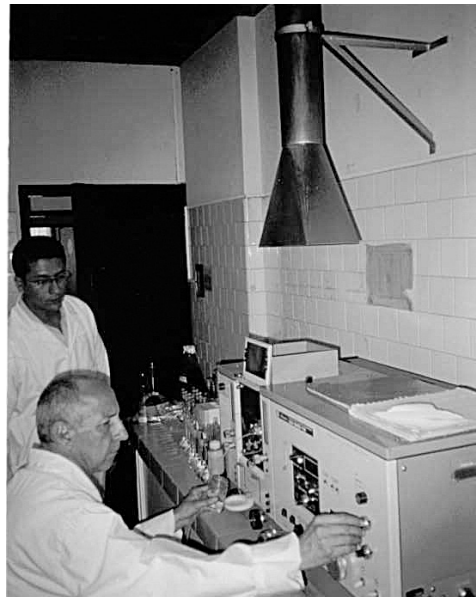
**Figura 7:**  
*Caracterización Química:*  
*Contenido de humedad,*  
*materia orgánica y*  
*elementos químicos.*  
**Fotografía:**  
Juan Carlos Rivera

La determinación de cada uno de los elementos químicos existentes en las muestras del material estructural se realizó por medio del método de espectrofotometría por absorción atómica. Para estos análisis fue necesario preparar patrones de dilución de los componentes químicos más

usuales en este tipo de materiales estructurales, los cuales fueron comparados con fracciones igualmente diluidas de cada una de las muestras analizadas (Figura 7). Los ensayos de compresión sobre muretes de composición (adobe con mortero de pega), con deformación controlada para

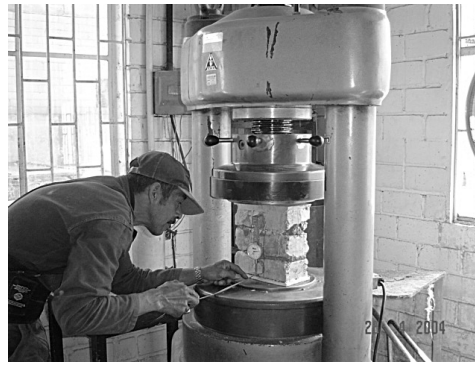
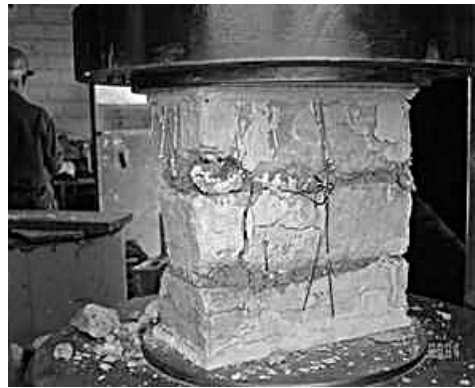
**Figura 8:**  
Caracterización mecánica  
en la ECI: compresión  
sobre muretes de adobe.  
Fotografía:  
Juan Carlos Rivera

que contribuyan a determinar un módulo elástico experimental de la mampostería en adobe; constante que no se encontró relacionada en estudios de este tipo de material (Figura 8).

Los muretes de prueba se realizaron en formato de tres hiladas de altura, con una unidad de adobe de planta. Tanto las unidades de adobe como el material del mortero de pega y el espesor del mismo fueron las mismas empleadas en la construcción del muro modelo. Durante la construcción de tres muros modelo se realizaron 14 muretes del formato indicado.
