# Reducción del riesgo sísmico para el patrimonio arquitectónico. Una comparación entre experiencias de Colombia y Japón

## Reducción del riesgo sísmico para el patrimonio arquitectónico. Una comparación entre experiencias de Colombia y Japón

Artículo de Investigación

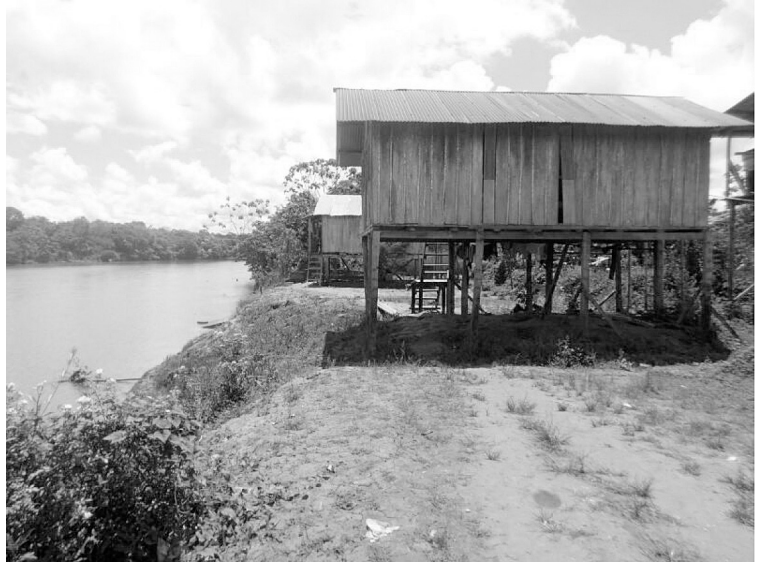
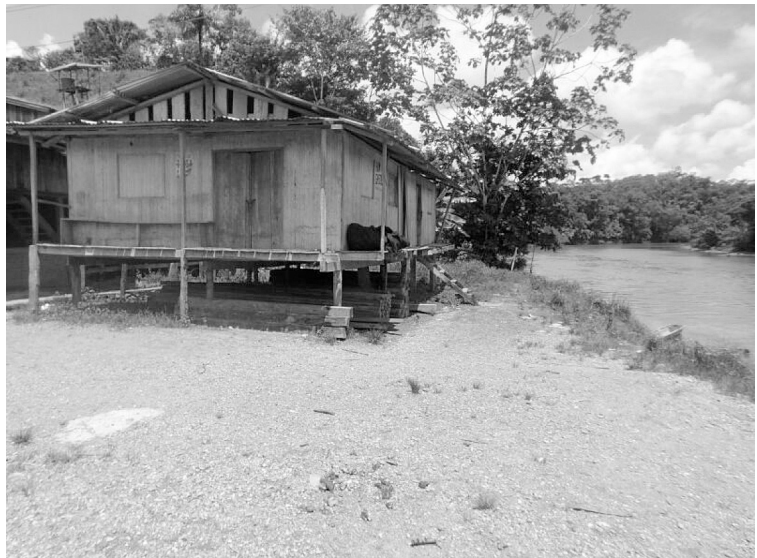
**Figuras 1 y 2:**  
*Vivienda palafítica en zona ribereña*

Las viviendas en madera son una tradición arquitectónica en la costa Pacífica colombiana y sus habitantes han utilizado este material, entre otras razones, por la disponibilidad de la materia prima en estas regiones y la facilidad de acceder a ella para su uso en la construcción. Este tipo de vivienda, aunque menos común en estos días, le ha dado un particular aspecto al paisaje costero en esta y otras regiones del país (figuras 1 y 2).

La proximidad de la ciudad con el mar y la existencia de ríos en su entorno influyeron en la proliferación de construcciones palafíticas (Mosquera, 2010). Este tipo de vivienda es erigida sobre pilotes de madera o concreto que sostienen una plataforma que actúa como el piso de la construcción. Estos elevan la construcción sobre el nivel del terreno lo que permite que el agua de las mareas pueda circular por debajo de la vi-

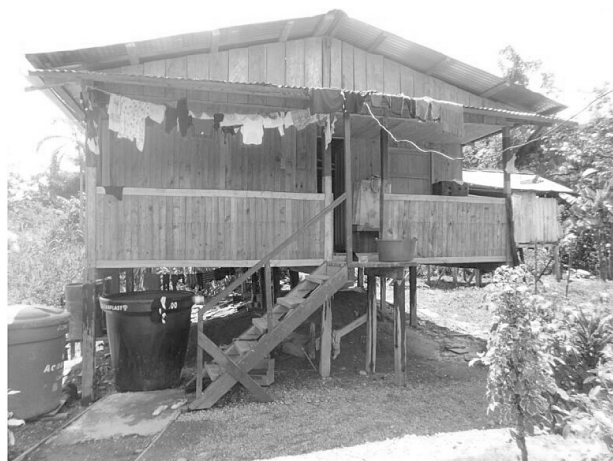
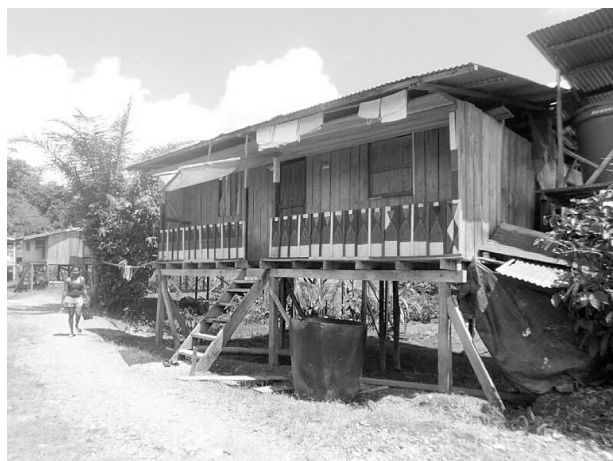
**Figuras 3 y 4:**  
*Viviendas palafíticas  
localizadas en  
zonas distantes a  
los ríos o el mar*

vienda sin generar presiones significativas sobre la estructura. Sin embargo, hay que dejar claro que este tipo de vivienda no es exclusiva de las zonas de baja mar o de las zonas vecinas a los ríos, también se construye en zonas de tierra firme al interior de la ciudad (figuras 3 y 4).

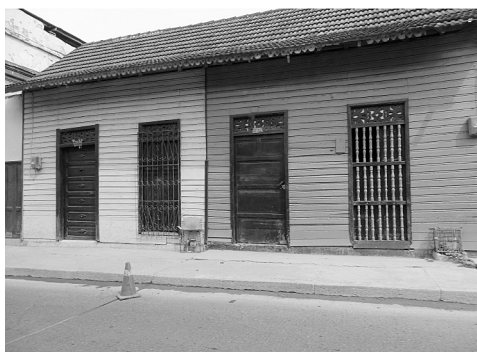
**Figuras 5 y 6:**  
*Vivienda de madera  
típica de los habitantes  
de zonas populares*

material tan bondadoso como es la madera, ante desastres naturales como los sismos son altamente vulnerables debido a la forma improvisada de su construcción, la cual no cumple con ningún tipo de técnica regulada y mucho menos con principios sismorresistentes (figuras 5 y 6).

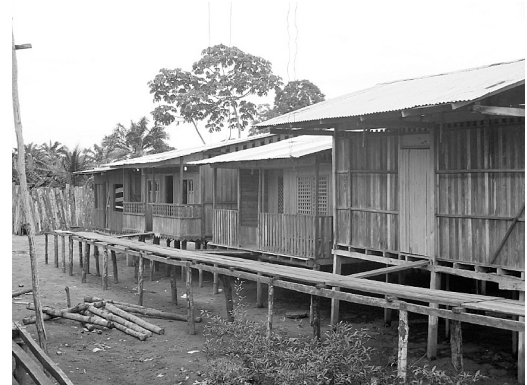
Figuras 7 y 8:  
Casas de madera en  
cercanías a los ríos, con  
cubiertas a dos aguas  
Fuente:  
Archivo Olimpia  
Niglio 2011

tipos más comunes de tejas son las tejas onduladas de zinc, asbesto cemento y en menor proporción en hoja de palma. Este tipo de vivienda surge de una modificación a la estructura base de la casa indígena, mediante la adición de divisiones interiores y el cambio de una cubierta a cuatro aguas (como es común en el área rural) por una a dos aguas (figuras 7 y 8).

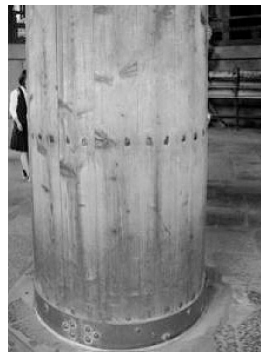
**Figura 21:**  
*Templo Tōdai-ji en Nara. Detalle del refuerzo estructural del pilar en madera de obtusa (ciprés japonés)*  
**Fotografía:**  
Olimpia Niglio,  
mayo 2013

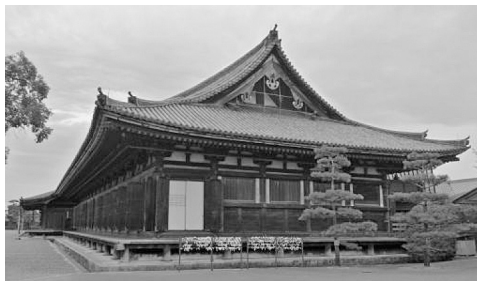
**Figura 24:**  
El sistema de protección  
contra sismos en el  
Templo de Sanjōsangen-  
dō en Kioto

Otro ejemplo muy importante de la adecuación sísmica de un templo se puede observar en la ciudad de Kioto, capital del Japón desde el año 794 hasta 1868, cuando la capital cambió a la actual Tokio, es el templo Sanjōsangen-dō (figura 23). El nombre del templo literalmente significa *edificio con treinta y tres espacios*, lo que hace referencia a los espacios que separan a las columnas que mantienen el templo en pie. La construcción se completó en 1164, pero el complejo sufrió un incendio en 1249 y solamente el edificio principal fue reconstruido en 1266. Se le considera el edificio de madera más largo del Japón y es muy importante por la aplicación de principios técnicos sismorresistentes. Actualmente dentro de esta construcción se encuentran las famosas estatuas de Buda y sus protectores, razón por la cual el templo es muy conocido. Durante su última reconstrucción, en 1266, se empleó una técnica llamada *hanchiku*, literalmente *entreplanta*; la base del templo se realizó sobre diferentes niveles de arena y arcilla y la estructura de madera fue diseñada para permitir el movimiento de los pilotes en las zanjas en las cuales se encuentran hincados de manera holgada; los elementos son todos en madera y se utilizan técnicas de ensamblaje. Todo este sistema ha garantizado durante siglos la protección del templo contra sismos. La figura 24 ilustra un detalle de este interesante sistema constructivo.

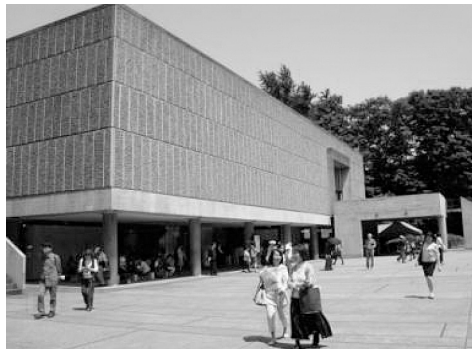
**Figuras 35 y 36:**  
*Tokio, National Western  
Art Museum, proyecto  
de Le Corbusier (1959).  
Aislamiento en la  
base para proteger  
el edificio (1999)*
