# EVIDENCIA PALEOSÍSMICA EN EL SEGMENTO DE FALLA SOPETRÁN O SAN JERÓNIMO SEGMENTO 5

## PALEOSEISMIC EVIDENCE SOPETRAN FAULT OR SEGMENT 5 SAN JERÓNIMO FAULT

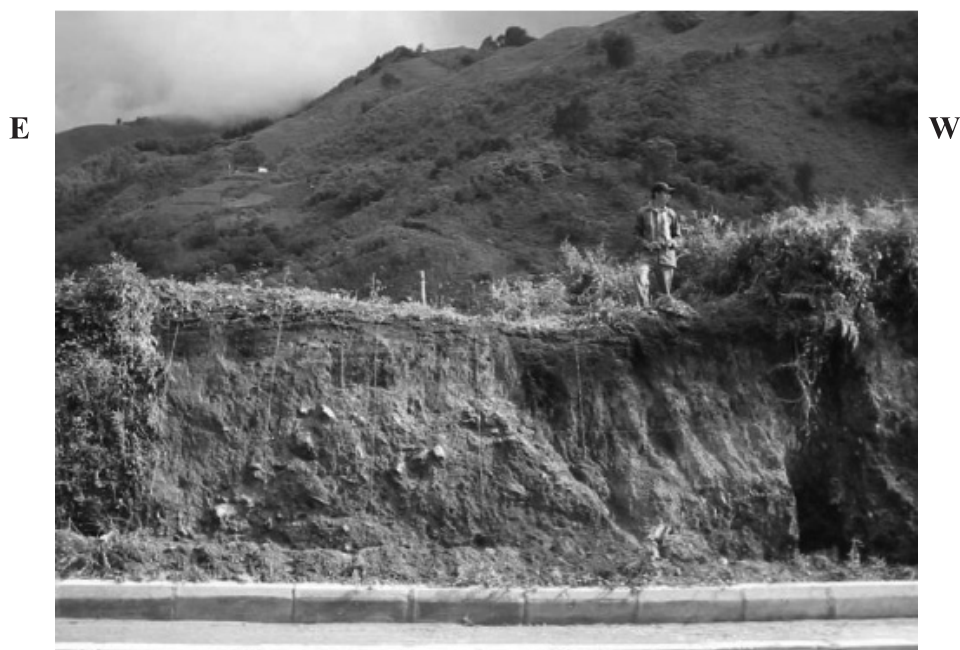
**FIGURA 1a.** Sitio con evidencias paleosísmicas

la Conexión Vial Aburrá Cauca, correspondiendo al talud sur. Este corte se realizó para la construcción del peaje. (FIGURA 1a, FIGURA 1)

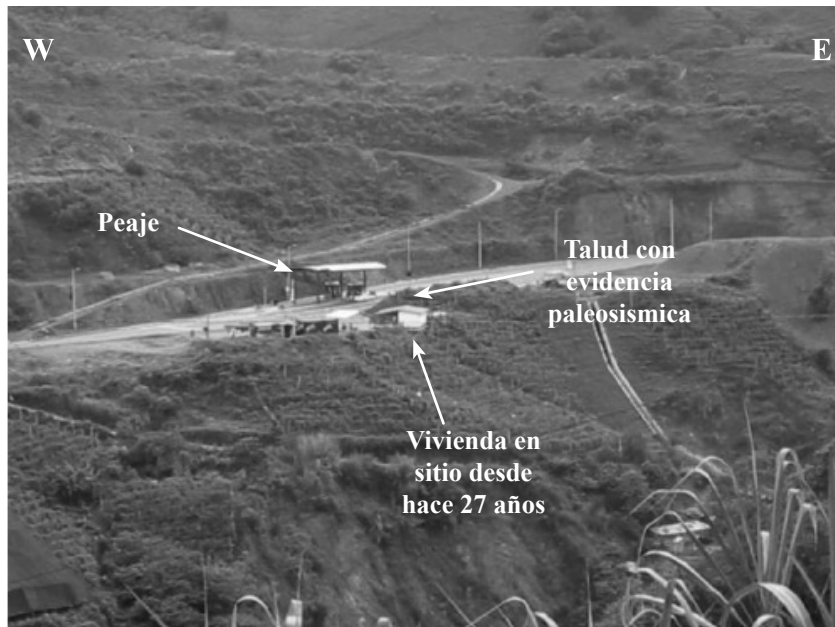
**FIGURA 1b.** Vista del corte en el contexto regional

En la FIGURA 1b se aprecia la localización a nivel regional.
