# EVALUACIÓN DE LAS ESTADÍSTICAS DE COLAPSO DE PUENTES EN COLOMBIA POR CARGAS EXPLOSIVAS

## STATISTICAL ASSESSMENT OF BRIDGE COLLAPSE IN COLOMBIA BY BLAST LOADING

En el artículo se presentan y discuten los datos registrados del colapso de puentes en Colombia por cargas explosivas originadas por atentados terroristas entre 1994 y 2014. El estudio incluye un análisis estadístico en términos de la ubicación, las características, el tipo y material con el cual estaban construidos los puentes. Este análisis demostró que la mayoría de los puentes colapsados se encontraban en lugares que actualmente son clasificados como «zonas rojas» del país. El estudio también incluye el análisis de los impactos económicos, sociales y políticos ocasionados por el colapso del puente ubicado sobre el río Riecito en el Caquetá. Este puente fue rehabilitado por medio de puentes móviles tipo Acrow pertenecientes al Ejército Nacional de Colombia e instalado y supervisado por el Instituto Nacional de Vías, INVIAS.

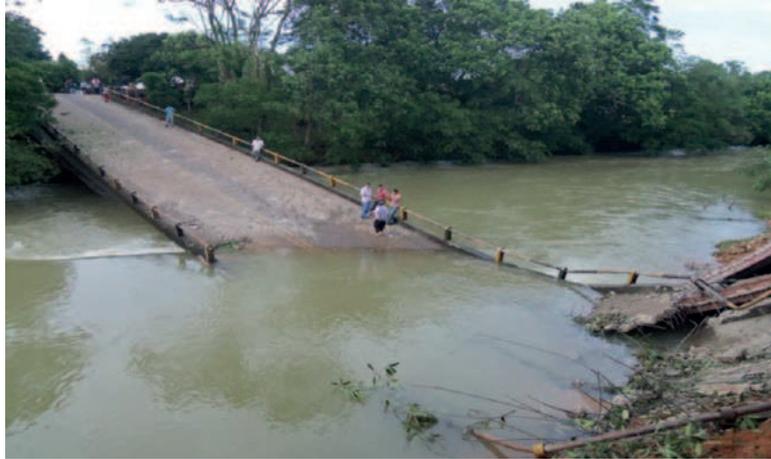
**Figura 10.** Panorámica lateral del puente Riecito luego del colapso.  
**Fuente:** INVIAS, 2012 [11].

Como se muestra en las Figuras 10 y 11, el daño causado a esta estructura por las FARC estaba estratégicamente planeado para que las partes del puente destruidas sirvieran de obstáculo al transitar por el afluente. Además, se buscaba que la construcción de una nueva estructura fuera dificultosa para el Ejército Nacional e INVIAS, pues la superestructura del puente se desplomó de forma inclinada hasta llegar al fondo del río.

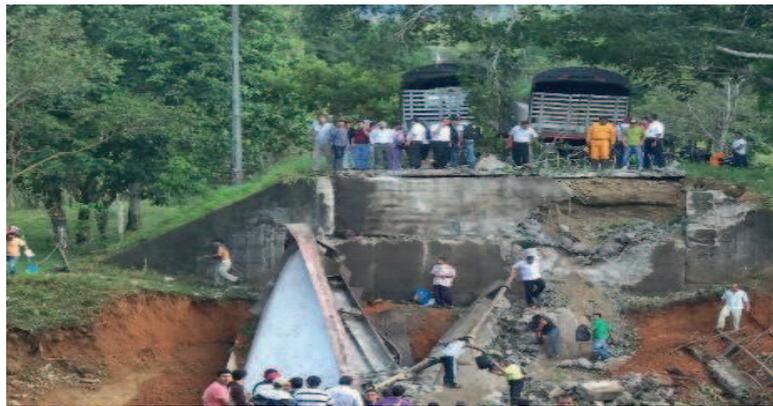
**Figura 11.** Panorámica del estribo sur del puente Riecito luego del colapso.  
**Fuente:** INVIAS, 2012 [11].

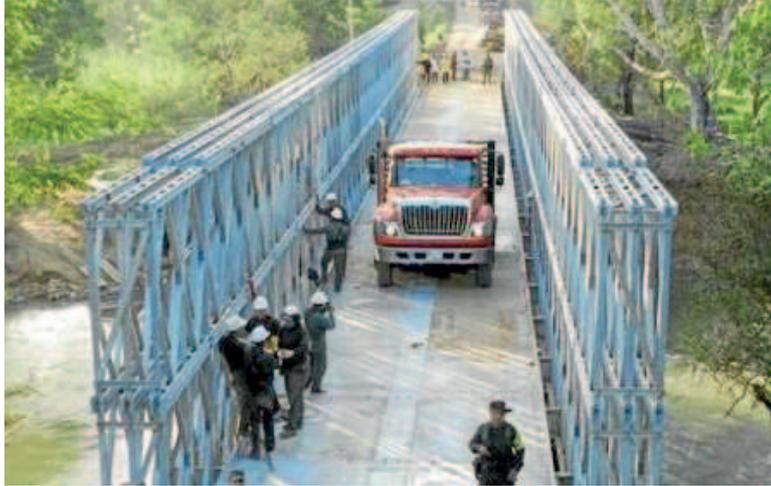
**Figura 12.** Puente Acrow en configuración triple-doble para remplazar el puente Riecito destruido por grupos terroristas.

El puente Riecito es de gran importancia para el departamento del Caquetá. Por tanto, se necesitó la intervención inmediata del Ejército Nacional e INVIAS para solucionar la necesidad de la comunidad. Los ingenieros militares intercedieron en la construcción de un puente tipo Acrow, de configuración triple-doble reforzado, con longitud de 67,1 m, y habilitado

para un solo carril con una capacidad de soporte de 510 kN aproximadamente. El Grupo Marte de la división del departamento de Caquetá llevó a cabo la demolición con explosivos de las partes restantes del puente colapsado. El INVIAS cumplió un papel fundamental en las siguientes actividades: conformación de una variante, colocación de geotextiles en los terraplenes, reconstrucción del estribo destruido, placas de acceso, elementos de apoyo en concreto, terraplenes de acceso y estructuras de contención, entre otras. El día 20 de agosto del año 2012, un mes después de su demolición, se hizo entrega del puente militar a la comunidad del Caquetá (ver Figura 12).
