# Recubrimientos cerámicos resistentes al desgaste y al choque térmico a alta temperatura

## Ceramic Coatings Resistant to Wear and Thermal Shock at High Temperatures

Martha Ferrer<sup>1</sup>, Emilio Vera<sup>2</sup> y Fabio Vargas<sup>3</sup>

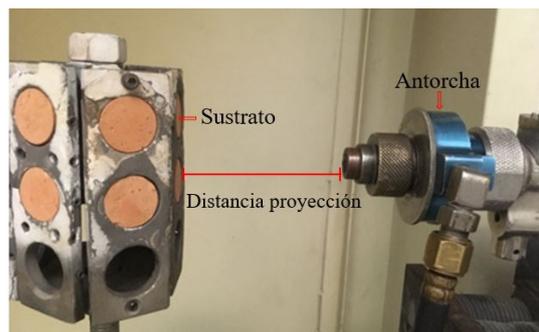
Los recubrimientos se hicieron montando las probetas cerámicas de arcilla roja como se muestra en la figura 1, y de acuerdo con las condiciones presentadas en la tabla 1. En la imagen se observa la distancia medida desde la antorcha hasta la cara de la superficie a recubrir Dp, el portamuestras que sostiene los sustratos puede girar sobre su propio eje, mientras que la antorcha hace un movimiento vertical a velocidad constante.

**Figura 1.** Montaje para la aplicación de los recubrimientos. Cámara de proyección ARESTE I UdeA.

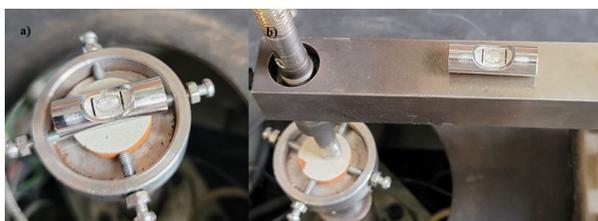
**Figura 2.** Montaje y nivelación de las probetas

Las superficies de las probetas recubiertas fueron pulidas de acuerdo con la norma ASTM E1920 [6], hasta alcanzar una rugosidad media aritmética (Ra) menor o igual a 1 micrómetro, la cual fue medida utilizando un rugosímetro Mitutoyo SJ201, siguiendo las recomendaciones de la norma ASTM D7127-13 [10]. El montaje del ensayo fue realizado siguiendo las indicaciones de la norma ASTM G-99 [9], las probetas luego del proceso de pulido fueron niveladas, al igual que el brazo del tribómetro como se aprecia en la figura 2. Para los ensayos a temperatura ambiente se empleó el montaje de la figura 3 a) el cual utilizó una corriente de aire comprimido con una presión aproximada de 20 Psi para la remoción de residuos del ensayo, por su parte, para el ensayo a una temperatura de 500 °C se empleó el montaje mostrado en la figura 3 b).

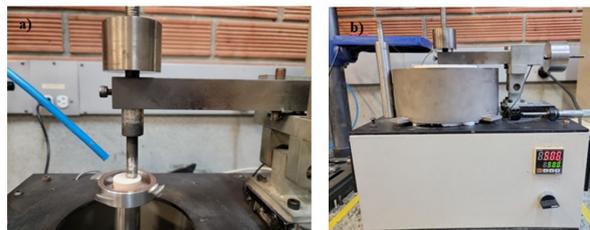
**Figura 3.** a) Montaje para los ensayos a temperatura ambiente b) Montaje para los ensayos a 500 °C.

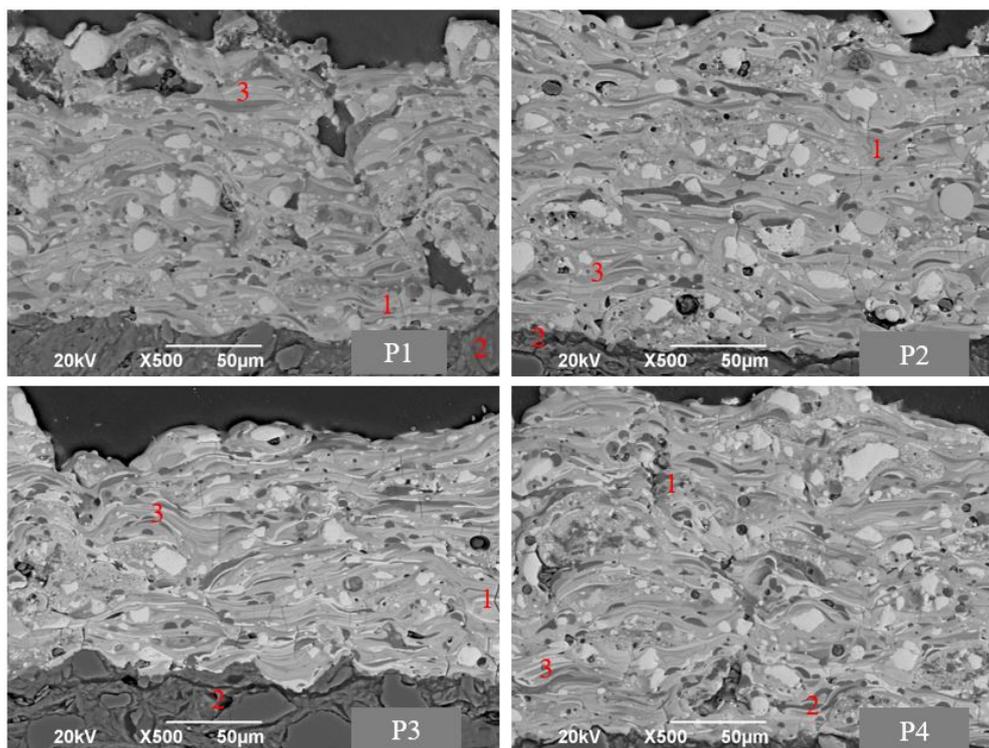
En la figura 4, se muestran secciones transversales de los recubrimientos elaborados. A partir de las micrografías se midió el espesor y la porosidad, cuyos resultados se presentan en la tabla 2. Se deduce que los recubrimientos de mayor espesor se obtienen a una  $D_p = 9$  cm, esto es debido a que las partículas permanecen en la llama un mayor tiempo y alcanzan a fundirse, además se observa que la llama super-oxidante favorece el espesor de los recubrimientos, lo cual se debe a que al aumentar la cantidad de oxígeno en la llama, ésta se enfría ligeramente pero la longitud de la zona caliente se alarga, lo que facilita el proceso de fusión de las partículas ya que permanecen un poco más de tiempo en la zona caliente de la llama [2].

**Figura 4.** Microfotografías de la sección transversal de los recubrimientos P1, P2, P3, y P4 obtenidas con MEB a 500X, con SE.

De acuerdo a los resultados de porosidad se encuentra que ésta es favorecida a  $D_p = 9$  cm, tal como se observa en P2 y P4 (ver figura 4), donde se aprecia

una porosidad circular, que corresponde a partículas que alcanzaron su temperatura de evaporación durante el proceso.

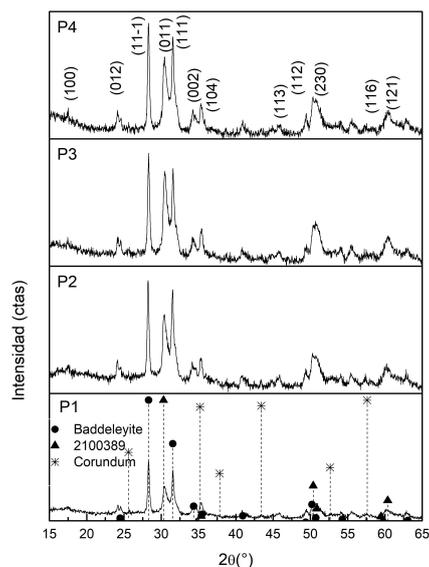
Los patrones de difracción de rayos X de los recubrimientos obtenidos P1, P2, P3 y P4, se muestran en la figura 5. Todos los recubrimientos exhiben tres fases: una de Baddeleyite ( $\text{Zr}_2\text{O}_3$ ), circona con una estructura monoclinica, otra de 2100389 ( $\text{Zr}_2\text{O}_3$ ), circona con una estructura tetragonal y Corundum ( $\text{Al}_2\text{O}_3$ ), alúmina con una estructura hexagonal. No se observó evidencia de impurezas. Todas las líneas de difracción se pueden indexar a una fase tal como se muestra en la tabla 3.

**Figura 5.** DRX de los recubrimientos obtenidos y patrones identificadas

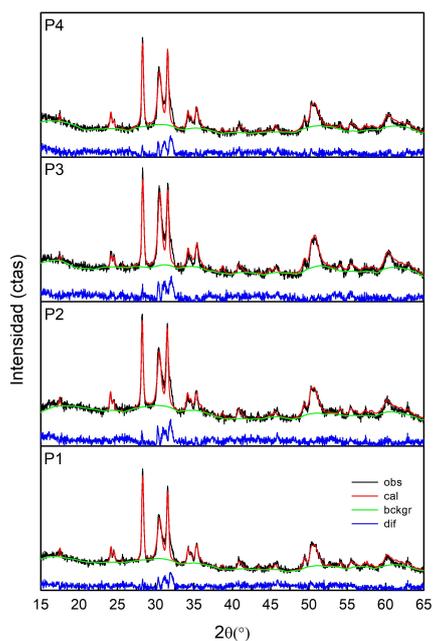
El refinamiento de Rietveld permitió calcular los parámetros estructurales de los recubrimientos obtenidos. La figura 6 muestra los patrones refinados de los recubrimientos P1, P2, P3 y P4. Los parámetros de red calculados se muestra en la tabla 3 donde se encuentra que están en buen acuerdo con los valores teóricos. El coeficiente de bondad  $\chi^2$  representan la calidad de refinamiento (figura 6). El porcentaje de fases presentes en cada recubrimientos se muestra en la tabla 4, el valor  $\chi^2$  sugiere una excelente relación entre el modelo calculado y el patrón XRD experimental (ver tabla 4).

**Figura 6.** Refinamiento Rietveld de los recubrimientos obtenidos

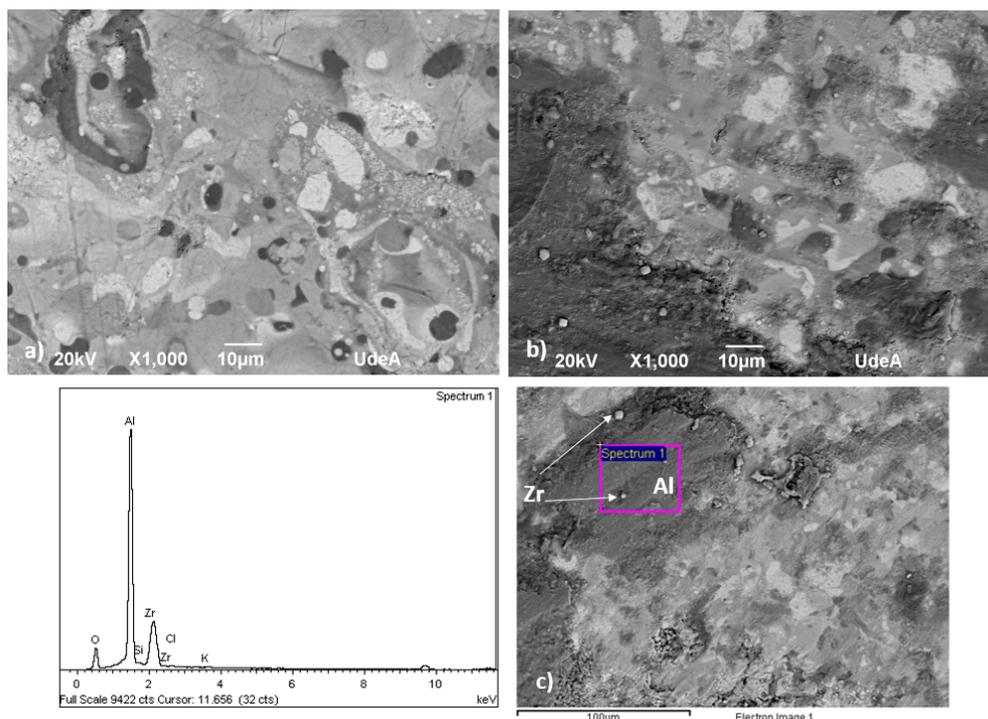
**Figura 8.** Magnificación de la huella de desgaste en P4. a) a temperatura ambiente. b) a 500 °C. c) análisis elemental en la huella.

a la del sustrato sin recubrir (de al menos un orden de magnitud). A temperatura ambiente el daño superficial producido en las muestras es muy inferior al que se generó cuando fueron ensayadas a 500 °C. Lo anterior puede estar asociado a una transformación del mecanismo de desgaste, desde desgaste por deformación dúctil, que suele producirse a temperatura ambiente en recubrimientos de alúmina o de materiales que contienen este óxido de aluminio, hasta desgaste por deformación frágil, que suele producirse en estos mismos materiales cuando son ensayados a 500 °C [12, 18, 19]. En la figura 8 se muestran las huellas de desgaste de P4 a altos aumentos a) a temperatura ambiente, b) a 500 °C y c) el análisis elemental de la huella. El recubrimiento que presenta una mayor resistencia al desgaste a una temperatura de 500 °C es el depositado utilizando la llama SO, P4. Lo anterior da cuenta del efecto que pueden llegar a tener las partículas duras presentes en recubrimientos expuestos a condiciones severas, pues estas se pueden desprender fácilmente y provocar fuertes daños en el contra-cuerpo, y arar el recubrimiento dejando huellas como se muestra en la figura 8b). Un daño en el contra-cuerpo de alúmina sinterizada produce desprendimiento de partículas finas que suelen formar una capa que protege parcialmente la superficie de la muestra [12].

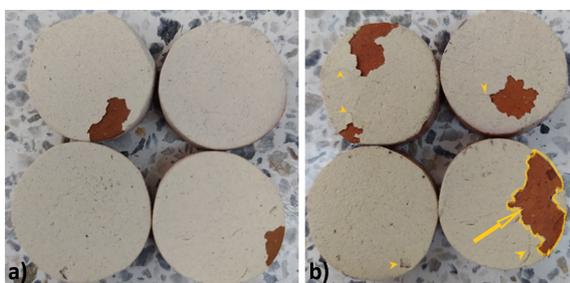
En la figura 9, se muestra el resultado del choque térmico llevando a cabo en las muestras P1, a) a 30 ciclos y b) a 50 ciclos. Las pruebas de choque térmico realizadas desde 500 °C indicaron que luego de 50 ciclos, el recubrimiento se desprende aproximadamente en un 20% del sustrato, sin arrancar parte de él, de igual forma aparecen grietas en el recubrimiento, lo cual es atribuido a que la alta velocidad de enfriamiento, genera tensiones entre el recubrimiento y el sustrato ocasionando el desprendimiento del mismo.

**Figura 9.** Recubrimientos P1 luego los ensayos de choque térmico. a) 30 ciclos. b) 50 ciclos.
