COMPORTAMIENTO DE HORMIGONES ELABORADOS CON DIFERENTES ÁRIDOS DE LOS ALREDEDORES DE MEDELLÍN

BEHAVIOR OF CONCRETES ELABORATED WITH DIFFERENT STONY AGGREGATES OF THE SURROUNDINGS OF MEDELLIN

JORGE IVAN TOBÓN

Escuela de Geociencias y Medio Ambiente, Universidad Nacional de Colombia, Medellín, jitobon@unal.edu.co.

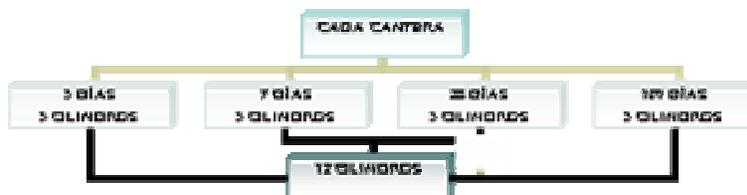
Se hicieron 60 cilindros o testigos de hormigón, en total para las cinco canteras, usando el material pétreo tal cual fue suministrado, para someterlos al ensayo de compresión a 3, 7, 28 y 101 días según la norma NTC 673 [18] (Fig. 1).

Figura 1. Diagrama de la cantidad de cilindros de resistencia a la compresión.

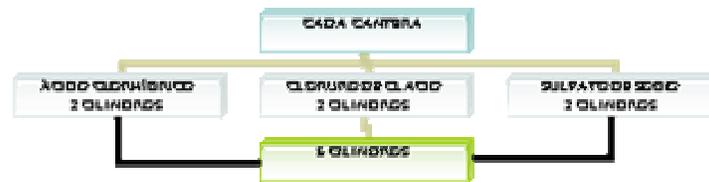
Para las cinco canteras se obtuvieron 30 cilindros (Figura 2). A los cilindros sometidos a los agentes químicos en concentración del 20% y

Figura 2. Diagrama de la cantidad de cilindros de durabilidad.
Figure 2. Diagram of the quantity of durability cylinders.

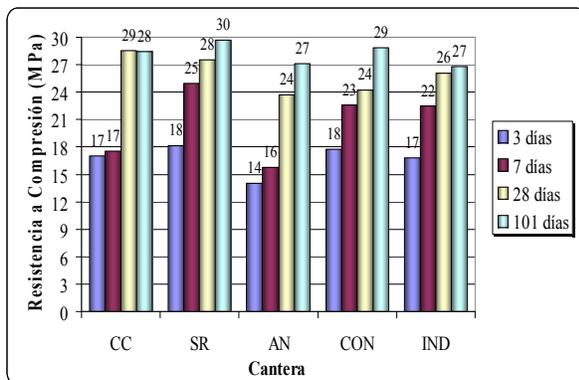
Resistencia a 3 días: Los cilindros presentaron resistencias mayores a 16 MPa, a excepción de las muestras de AN (Figura 3).

Resistencia a 7 días: El aumento de resistencia promedio de CC entre los 3 días y los 7 días de curado no fue significativa (3%), comparada con los testigos fabricados con materiales de las otras canteras que en general fueron mayores al 14%. El material de la cantera SR, de roca ígnea, presentó un aumento de resistencia del 39%, siendo el mayor valor a esta edad (Figura 3).

Resistencia a 28 días: El incremento de resistencia promedio desde los 7 días hasta los 28 días de curado de las canteras fue la siguiente (Figuras 3 y 4):

Figura 3. Resistencias a diferentes edades de curado.
Figure 3. Strengths to different ages of curing.

- CC: 63%; siendo el mayor y el único que alcanzó los 28 MPa esperados según el diseño de mezcla, a pesar de que su material está altamente tectonizado o cizallado, esto

- SR: 10%; alcanzó 27.5 MPa, muy cerca de la resistencia de diseño.
- IND: 18%, alcanzó los 26 MPa, cerca de la resistencia de diseño
- AN: 47%; aunque siguió siendo el menor de los valores.
- CON: 7%; aumento poco significativo a pesar de que presentó alta resistencia a edades tempranas.

Resistencia a 101 días: Los cilindros de CC no siguieron ganando en resistencia después de los 28 días. Los de SR superaron los 28 MPa (resistencia esperada) llegando a 29,7 MPa, un aumento del 8% con respecto a la resistencia promedio a 28 días. Esto demuestra que después de 28 días de curado el hormigón sigue ganando resistencia. AN tuvo un aumento en su resistencia del 14% con respecto a los 28 días, pero aún así no alcanzó los 28 MPa de diseño. El hormigón elaborado con material de esta cantera fue el que obtuvo menor resistencia en todas las edades. CON logró alcanzar una resistencia de 28.9 MPa, que representa un aumento del 19% con respecto a los 28 días. A pesar de que el material de esta cantera es el mismo de AN desde el punto de vista petrográfico, las resistencias de CON fueron mayores en todas las edades, posiblemente debido a su menor porcentaje de lodos y materia orgánica. IND presentó un bajo incremento en la resistencia a 101 días respecto a 28 días (2,6%), esto se explica por la foliación de la roca y al alto

contenido de lodos, de materia orgánica y porcentaje de absorción de los áridos; lo que afecta química y físicamente al hormigón. Se puede decir que el hormigón fabricado con este último material ya alcanzó su tope de resistencia (Figura 3 y 4).

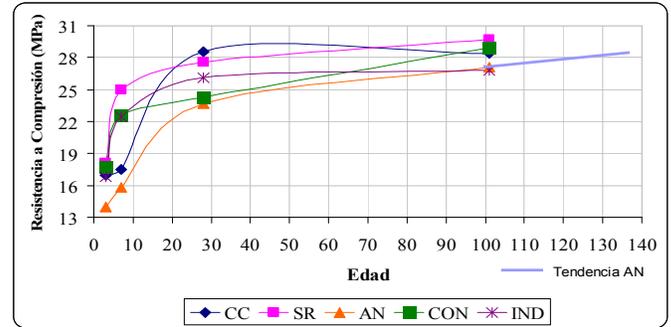
Los cinco grupos de probetas presentan un comportamiento totalmente diferente, en virtud del tipo de árido empleado en ellas. Así, las de AN son las que desarrollan, con el tiempo, una menor resistencia a compresión, no superando los 28 MPa a los 101 días (la extrapolación de su función asociada permite estimar que este valor será superado a partir de los 140 días), mientras que las probetas fabricada con CON, superan esta resistencia a los 90 días, en los que dicha curva tiende hacia una pendiente más suave, tocando los 30 MPa a los 141 días aproximadamente. A su vez los cilindros fabricados con SR alcanzan los 28 MPa a los 42 días, estabilizándose su resistencia de tal forma que toca, ligeramente, 30 MPa a los 125 días, mientras que el comportamiento de los testigos elaborados con CC son los que mayores resistencias proporcionan en los 28 primeros días, superando en este período los 28 MPa, aunque después sigue una tendencia ligeramente decreciente (Figura 4).

Figura 4. Resistencias en el tiempo.
Figure 4. Strengths in time.

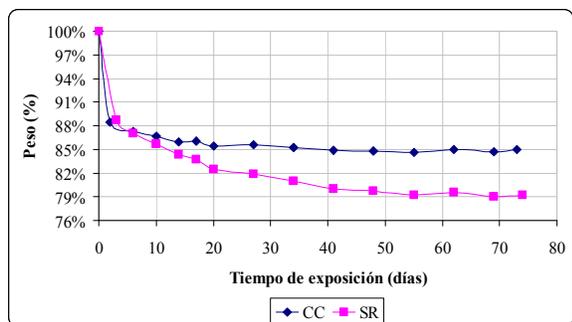
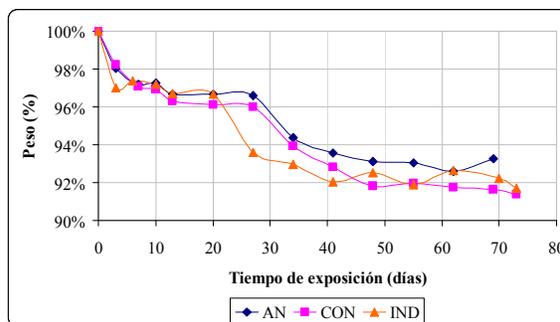
Los testigos de CC y SR registraron pérdida de peso a partir del vigésimo día de inmersión en la solución, hasta el 21% del peso inicial, estabilizándose a partir del día 48 y siendo más agresivo el ataque sobre las muestras de SR (Figura 5a). Los sometidos al 10% de concentración no llegaron a regular su peso, manteniendo siempre una tendencia de decrecimiento (Figura 5b).

El comportamiento de los cilindros elaborados con materiales de las canteras de depósitos aluviales y roca metamórfica al ataque de este ácido fue muy similar, perdiendo en promedio un 8% de su peso inicial.

Figura 5. Control de peso con ácido clorhídrico.
Figure 5. Weight control with hydrochloric acid.

Es importante resaltar que en los primeros días del ensayo los áridos no se vieron afectados por el ácido y que, al final, tuvieron un deterioro considerable presentando desintegración y oxidación en la pasta.

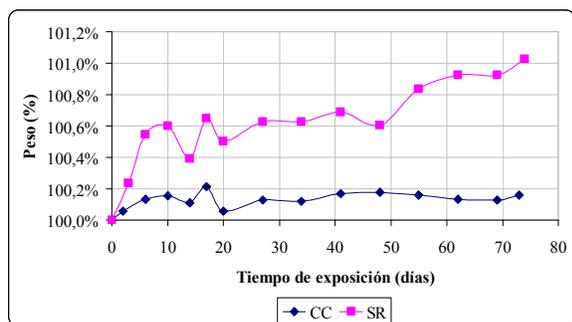
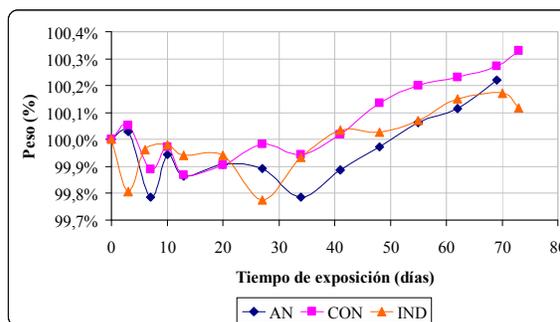
Los cilindros de SR, sometidos al 20% de concentración, tuvieron mayor aumento de peso (1% más) que los de CC (Figura 6a). Las curvas de AN, CON e IND dibujan oscilaciones, debido a problemas de secado de los cilindros en el momento de las mediciones, pero al final mantuvieron la misma tendencia de crecimiento en su peso hasta lograr un aumento del 0.22%,

0.33% y 0.17% respectivamente (Figura 6b). El aumento de peso en las muestras se puede explicar por el crecimiento de cristales de sal en los poros, y aunque en general estos cambios de peso no son tan significativos (menores al 1%) se prefieren interpretar de esta forma y no como que están dentro del rango de error del método experimental por la tendencia creciente de las curvas.

Figura 6. Control de peso con cloruro de calcio.
Figure 6. Weight control with calcium chloride.

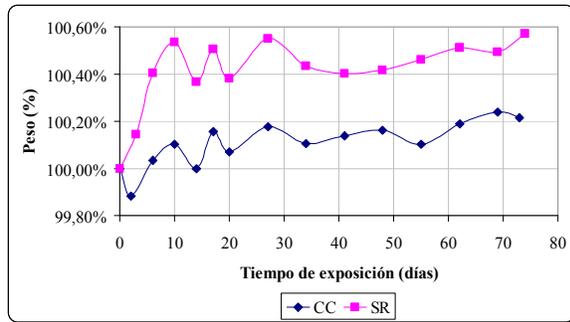
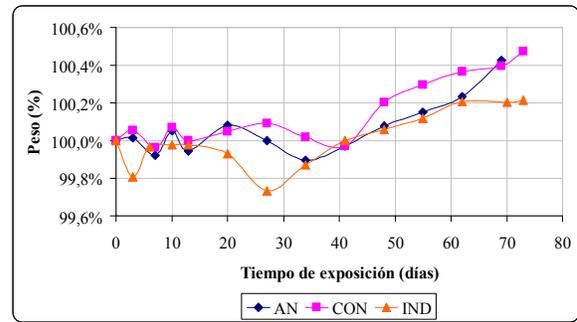
Esta sal (NaSO_4) genera yeso aumentando el volumen y el peso de los cilindros. A partir de los porcentajes obtenidos se observa que una mayor concentración de solución no implica un mayor aumento de peso, característica influenciada principalmente por la presencia de poros en el hormigón.

Los cilindros de SR presentaron un aumento de su peso en 0,57%, los de CC aumentaron pero solamente 0,24% (Figura 7a). Al igual que en el Cloruro de Calcio, los cilindros sometidos en soluciones al 10%, mostraron diferentes oscilaciones, pero manteniendo la misma tendencia de incremento en el peso, así: AN 0,43%, CON 0.47% e IND 0,20% (Figura 7b).

} **Figura 7.** Control de peso con sulfato de sodio.

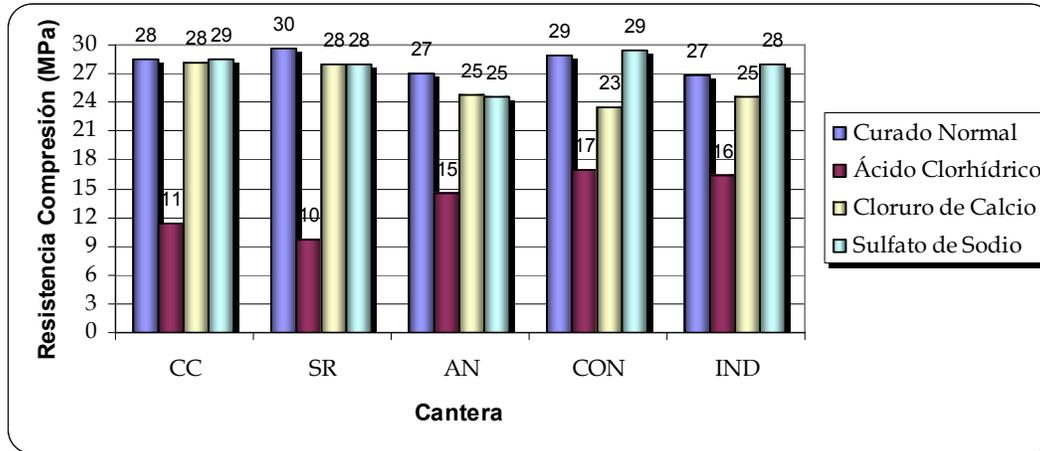
CC (20%): Los cilindros sumergidos en cloruro de calcio y sulfato de sodio tuvieron mayor resistencia que los de curado normal. Los sometidos a ácido clorhídrico alcanzaron una resistencia promedio de 11 MPa, sólo el 40% de la resistencia de los cilindros con curado normal (Figura 8).

SR (20%): La resistencia de los cilindros sumergidos en cloruro de calcio y sulfato de sodio fueron muy similares: 27,92 MPa y 27,95 MPa respectivamente; por otra parte, los sometidos a ácido clorhídrico sólo alcanzaron una resistencia promedio de 9,7 MPa (Figura 8).

AN (10%): Los cilindros sometidos al cloruro de calcio y sulfato de sodio presentaron resistencias muy similares a 101 días: 24,7 MPa y 24,6 MPa respectivamente, aunque menores que las obtenidas con el curado normal (27,1 MPa), lo que implica una disminución de un 9%. El Ácido Clorhídrico afectó a la resistencia de las

muestras correspondientes a esta cantera, obteniendo sólo un 54% de la resistencia de los cilindros con curado normal (Figura 8).

CON (10%): Los testigos sometidos a sulfato de sodio tuvieron mayor resistencia que los de curado normal, teniendo un incremento del 2%. Los sumergidos en ácido clorhídrico obtuvieron una resistencia del 59% de la promedio de los cilindros con curado normal. Este resultado se puede asociar a la naturaleza de los áridos procedentes de los depósitos aluviales, por similitud con los obtenidos con las muestras de AN. A diferencia de AN, los cilindros sometidos al sulfato de sodio presentaron resistencia más alta (29.4 MPa), comparados con los sometidos a cloruro de calcio (23.4 MPa) y con los de AN (Figura 8).

IND (10%): Igual que en CON la mayor resistencia se dió en los cilindros sometidos al sulfato de sodio (27.9 MPa). La pérdida de resistencia debida al ataque con ácido clorhídrico fue menor que en las probetas realizadas con áridos de las otras canteras. Las muestras sometidas a Cloruro de Calcio proporcionaron resultados similares a los de AN y CON.

Figura 8. Resistencia a 101 días.
Figure 8. Strength to 101 days.

La resistencia promedio de las muestras de CC sometidas a Sulfato de sodio fue 6% mayor que las de curado normal, mientras que la de SR fueron 6% menor en promedio. La resistencia obtenida por las muestras atacadas con ácido clorhídrico fue mayor en CC que en SR (Figura 8), lo que se esperaba de acuerdo con lo observado en el control de peso. Estos cilindros no presentaron fallas normales en el ensayo de compresión simple, es decir, fallaron por desmoronamiento de la superficie. Se observó que el ataque del ácido penetró en promedio 5mm en las muestras de ambas canteras.

En general, se constató un mejor resultado resistencia con los áridos provenientes de CC frente al ataque de las soluciones químicas al 20% de concentración, con respecto a la resistencia de los cilindros con curado normal; y para los cilindros sometidos a concentraciones del 10% los realizados con material de IND obtuvieron el mejor comportamiento (Tabla 2)

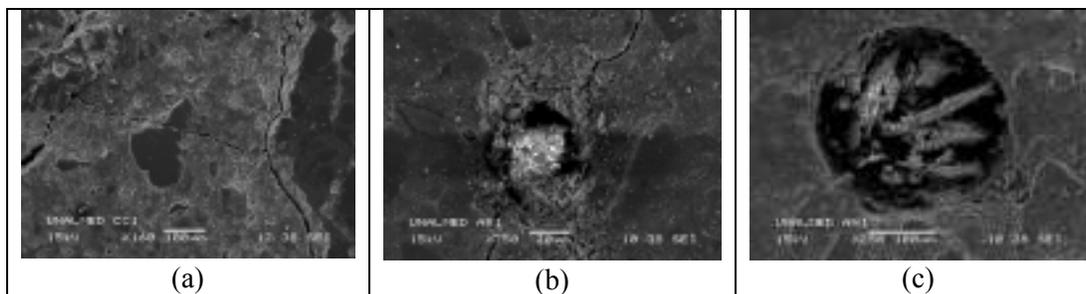
El análisis petrográfico de las probetas de hormigón con luz polarizada se complementó con observaciones en el Microscopio Electrónico de Barrido donde se logran mayores resoluciones. En las probetas fabricadas con áridos de CC se apreciaron muchas microfisuras limpias internamente, es decir, no se detectó pasta de cemento ni crecimiento de minerales en su interior (Figura 9a). Las fisuras “limpias” indican que se produjeron en el ensayo de compresión simple y no a presiones internas en el hormigón. En las muestras con SR se observó gran cantidad de tobermorita, fase que se genera en el proceso de hidratación del cemento y que ayuda a la adherencia con los áridos. Se detectaron fisuras sólo a grandes aumentos y algunas estaban cubiertas por tobermorita. Igual que en el análisis óptico no se encontraron poros en el SEM. En las muestras de AN se observó claramente la baja adherencia entre los áridos y la pasta y el interior de los poros donde se vieron fisuras y partículas en forma de escamas (Figura 9b y 9c), también vistas en agrupaciones en la pasta, lo que posiblemente explica la diferencia en el color de la pasta descrita en las observaciones en el microscopio óptico.

Figura 9. Imágenes de SEM
Figure 9. SEM images

Al comparar las descripciones petrográficas se puede colegir que las muestras con menores resistencias tenían mayor cantidad de poros en la pasta y desarrollaban reacciones entre la pasta y los áridos (Tabla 3 y Figura 9).
