PROTECCIÓN CONTRA LA CORROSIÓN POR SALES FUNDIDAS DE UN ACERO AL CARBONO POR ROCIADO TÉRMICO

(PROTECTION AGAINST THE HOT CORROSION OF CARBON STEEL BY THERMAL SPRAYING)

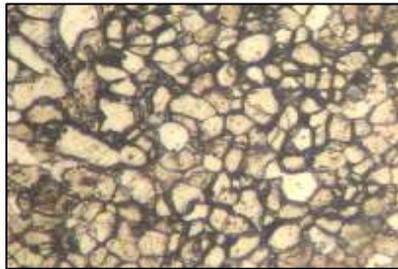
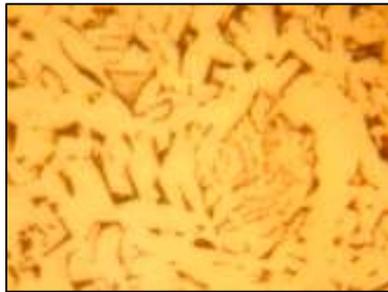
a) Probeta sin recubrimiento

b) Probeta recubierta

Figura 1. Fotomicrografía a 400X de las probetas recubiertas y sin recubrir

En la fuente bibliográfica obtenida, no se encontró una norma certificada sobre el proceso y aplicación del rociado térmico, por tal motivo para realizar este proceso fue necesario basarse en sugerencias de operación dadas por el fabricante, por consejos de personal capacitado y sugerencias hechas por varios autores consultados^[3, 4, 5]. En la Figura 1, se observa la fotomicrografía a 400X de la probeta recubierta y sin recubrir, con una escala 2:1.

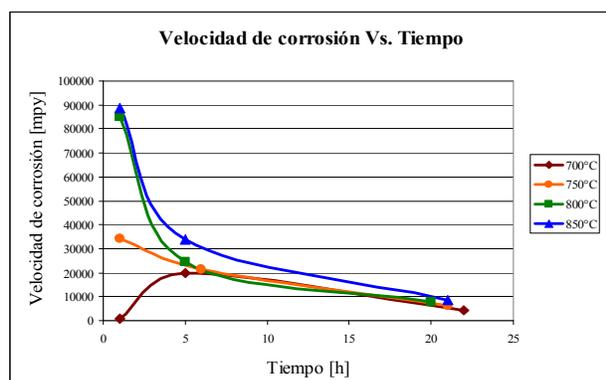
Figura 2. Velocidad de corrosión del acero recubierto, para diferentes temperaturas

Los resultados de las pruebas se muestran en las figuras 2 y 3. La figura 2, muestra claramente, que durante la primera hora de exposición los ataques sobre el metal recubierto son mucho más severos, que durante los otros tiempos de exposición y que entre mayor sea la temperatura más severos son los ataques por corrosión. La velocidad de corrosión tiende a un límite con respecto al tiempo, es decir, la velocidad de corrosión empieza a disminuir rápidamente en las primeras horas de exposición y sigue decreciendo pero de una forma más lenta, indicando que la velocidad de corrosión llegará a estabilizarse en un valor casi constante después de un tiempo. Excepto a 700°C, en donde la acción protectora del recubrimiento aplicado disminuyó la velocidad de corrosión durante los primeros momentos de la prueba.

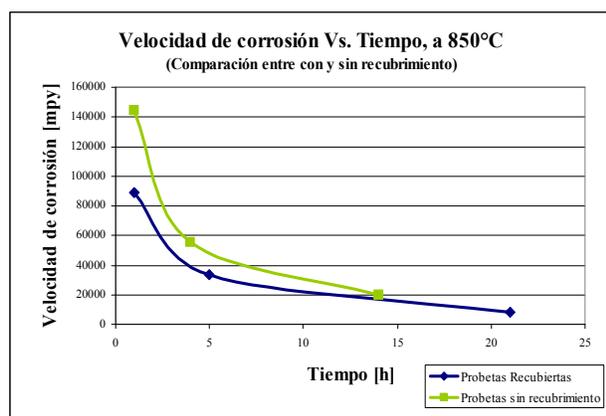
Figura 3. Comparación de un acero recubierto y el mismo sin recubrir, para 850°C

El recubrimiento protegió a la probeta de los ataques corrosivos, pero cuando el recubrimiento inicia el cambio de estado, se nota que no existe una buena protección por parte del recubrimiento aplicado. Por tal razón una probeta con y sin recubrimiento después de unas dos horas de exposición a 800°C, se ven altamente atacadas por la corrosión debida a las sales fundidas, como se observa en la figura 3.

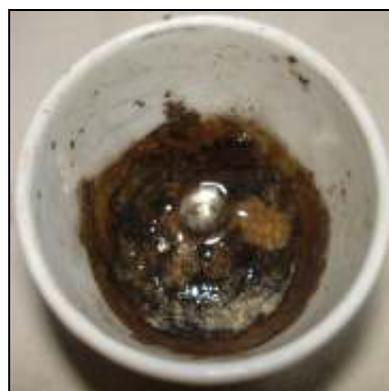
Figura 4. Fotografía del recubrimiento adherido a los crisoles de las probetas

En las dos pruebas realizadas por debajo de los 800°C, el recubrimiento cambia de estado, quedando en un estado entre sólido y líquido (pastoso), estado que le permitió fusionarse con los productos de la corrosión. En las pruebas realizadas a 800°C y 850°C, ocurrió un evento que merece especial atención. El recubrimiento cambio completamente de estado al llegar a 800°C, pasando de estado sólido a estado semi-líquido, esto se afirma porque parte del recubrimiento al final de la prueba quedo

adherido al crisol y no a las probetas, debido a que una vez en estado semi-líquido algún desnivel en el montaje de los crisoles o de las probetas, produjo que el recubrimiento se desplazara de las probetas a los crisoles, aumentando la pérdida de peso de las probetas, como se observa en la figura 4.
