# Multitemporal analysis of the vegetation cover in the area of influence of the mines located in the high part of Maltería in Manizales, Colombia

## Análisis multitemporal de las coberturas vegetales en el área de influencia de las minas de oro ubicadas en la parte alta del sector de Maltería en Manizales, Colombia

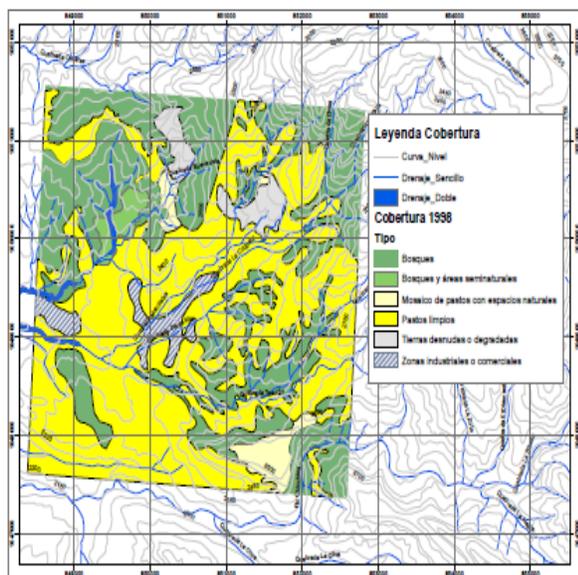
Figura 1. Cobertura vegetal año 1998.  
Fuente: Elaboración propia

En las Figs. 1 a 3 se presenta la evolución del área de estudio frente a las diferentes coberturas vegetales. En su orden aparece: 1998, 2010 y 2015.

Las coberturas vegetales han tenido una evolución de conservación desfavorable; como se observa en el mapa, la cobertura vegetal relacionada con los bosques tiene una tendencia marcada a disminuir. Lo anterior se debe principalmente a la ampliación de la frontera agrícola y pecuaria.

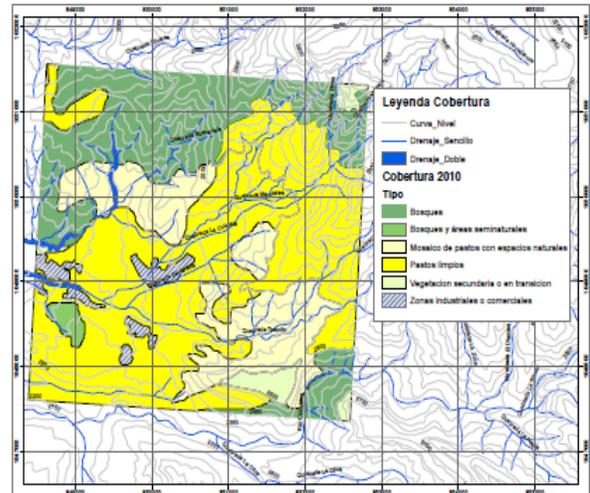
Figura 2. Mapa de coberturas vegetales año 2010.  
Fuente: Elaboración propia

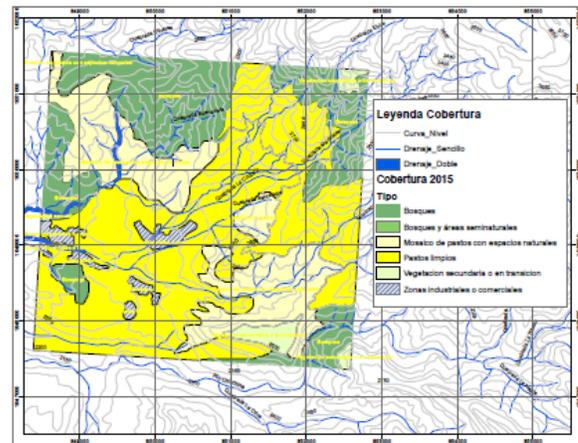
Figura 3. Mapa Cobertura vegetal año 2015.  
Fuente: Elaboración propia

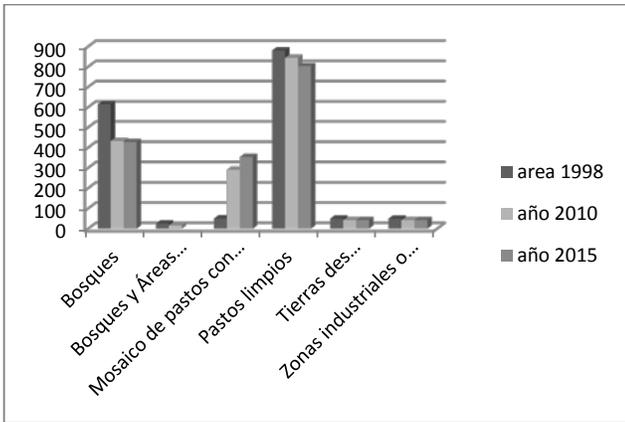
Gráfico 1. Análisis multitemporal de las coberturas.  
Fuente: Elaboración propia

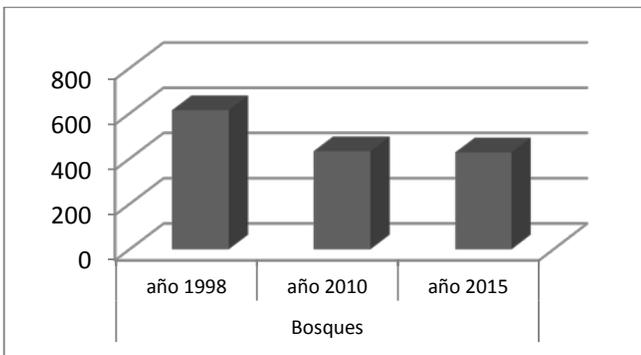
Gráfico 2. Análisis multitemporal de la cobertura de bosques.  
Fuente: Elaboración propia

De acuerdo al estudio realizado en el año 1998, existían en el área de estudio 613,9 hectáreas de bosque, mientras que en el año 2015, 427.10 hectáreas. La menor variación se observa entre los años 2010 y 2015, esto debido posiblemente a que a se ha tenido una mayor acción por parte de las autoridades ambientales frente a la conservación de los bosques en esta zona. Los eventos naturales, especialmente las avalanchas ocurridas en el año 2011 trajeron consigo grandes pérdidas para las poblaciones aledañas y para la industria que se encuentran aguas debajo de la zona de estudio, han sido atribuidas a los procesos erosivos y el deterioro de los bosques ocurridos en el área de estudio, lo que ha sido causa de preocupación para los habitantes.

La disminución de los bosques en términos de porcentaje entre el año 1998 y 2010, fue del 29,5 % mientras que la disminución entre el año 2010 y el 2015, los bosques disminuyeron un 1,2 %; se puede decir entonces que la presión sobre el ecosistema de bosques tiene una tendencia decreciente. Como se mencionó al principio, de los sistemas productivos presentes en la zona de estudio, el que más afecta a este ecosistema es la ganadería, que no sólo causa deforestación sino también procesos erosivos significativos.

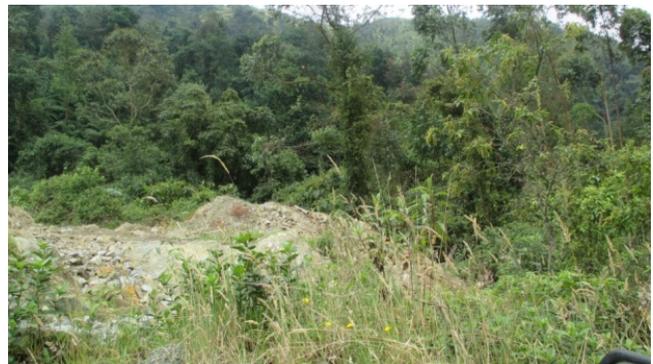
Figura 4. Cobertura de bosques y áreas seminaturales.  
Fuente: Elaboración propia

Se refieren a bosques y áreas seminaturales, aquellas áreas donde existe una combinación de bosque espeso con áreas que están en recuperación y regeneración natural. Éste tipo de cobertura en el año 1998, tenía un área de 25,2 ha y pasó a 16.3 ha en el año 2010; sin embargo, para el 2015, ésta área no se registra, siendo posible que se haya convertido en el uso del suelo con características de mosaico de pastos con espacios naturales ya que éste último aumentó de manera considerable en los últimos años.

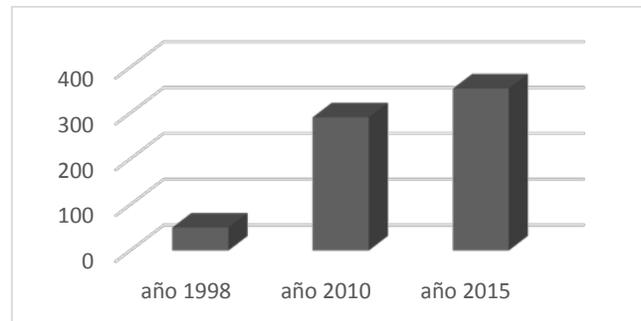
Gráfico 3. Análisis multitemporal cobertura mosaico de pastos con espacios naturales.  
Fuente: Elaboración propia

Éste tipo de cobertura se refiere a aquél uso del suelo en el cual se encuentra una combinación de coberturas de pastos con algunas coberturas de bosque secundario, lo que indica que es posible que para el año 2015, se haya incrementado dada las necesidades institucionales que se evidenciaron a partir del año 1998, con el fin de incrementar los espacios naturales. Se observa especialmente una variación significativa entre los años 1998 (50,2 ha) y 2010 (290,5 ha); así mismo, en los cinco años siguientes, se nota un aumento cercano a las 60 has.

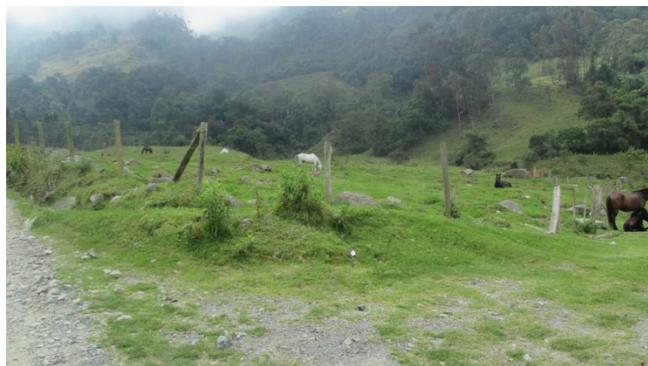
Figura 5. Cobertura mosaico de pastos con espacios naturales.  
Fuente: Elaboración propia

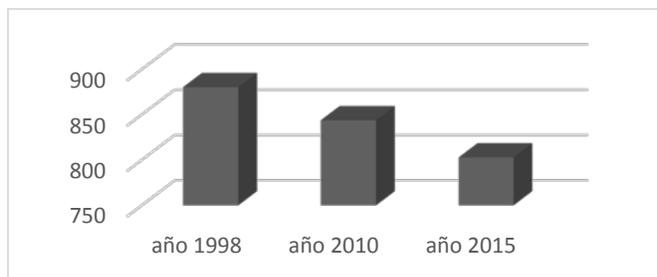
Gráfico 4. Análisis multitemporal cobertura pastos limpios.  
Fuente: Elaboración propia

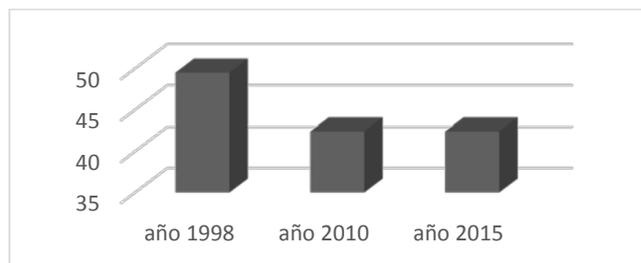
Gráfico 5. Análisis multitemporal cobertura tierras desnudas y Revegetalizadas.  
Fuente: Elaboración propia

Con relación a ésta cobertura, en 1998 existían procesos erosivos en la zona con un área de 49 ha como deslizamientos, mientras que para los años 2010 y 2015, se observa un comportamiento de áreas revegetalizadas con un promedio de 42 ha, esto debido principalmente a que hubo una acción en éste año por parte de la autoridad ambiental, para la recuperación del área degradada generándose una recuperación significativa del suelo perdido.

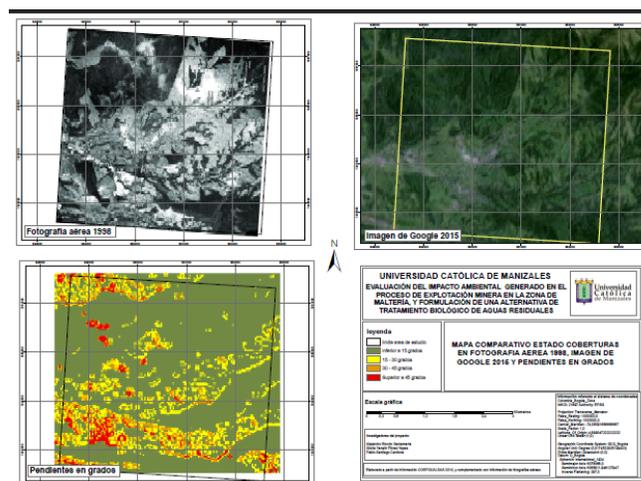
Figura 6. Mapa comparativo estado de coberturas 1998, 2015 con el mapa de pendientes.  
Fuente: Elaboración propia

En la Fig. 6 se observa que en la fotografía aérea del año 1998 existía un proceso erosivo (el cual se aprecia en la parte superior de color más claro) mientras que para el año 2015 se observa en la imagen de google que el área es revegetalizada, por otro lado de acuerdo con el mapa de pendientes ésta zona no supera los 20 grados de pendiente, lo cual facilita los procesos de recuperación.

Por otro lado, de acuerdo con el mapa de pendientes, se pudo identificar que la zona de estudio a pesar de los procesos erosivos que se presentan no tienen altos grados de pendiente en la Tabla 2 se relacionan los grados de pendiente promedio por cada año y por cada cobertura.

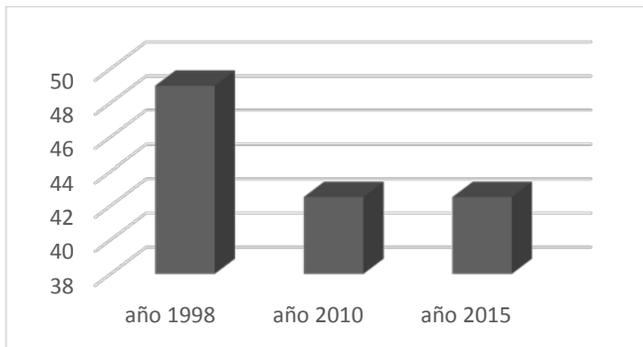
Gráfico 6. Análisis multitemporal coberturas zonas industriales o comerciales:

Frente a estas áreas, se observa poca variación frente a los años estudiados; para el año 1998, se percibe un área de 49 ha y para el año 2015 una disminución llegando a 42 ha; esto posiblemente a que ha habido algunos cambios de uso del suelo o por variación en las escalas utilizadas.
