Evaluación de la vulnerabilidad sísmica de la tapia en Pasto (Nariño, Colombia).

Caso Teatro Imperial – Ingeniería y Patrimonio¹

W. A. Castillo, G.A. Palma, H. C. Moncayo

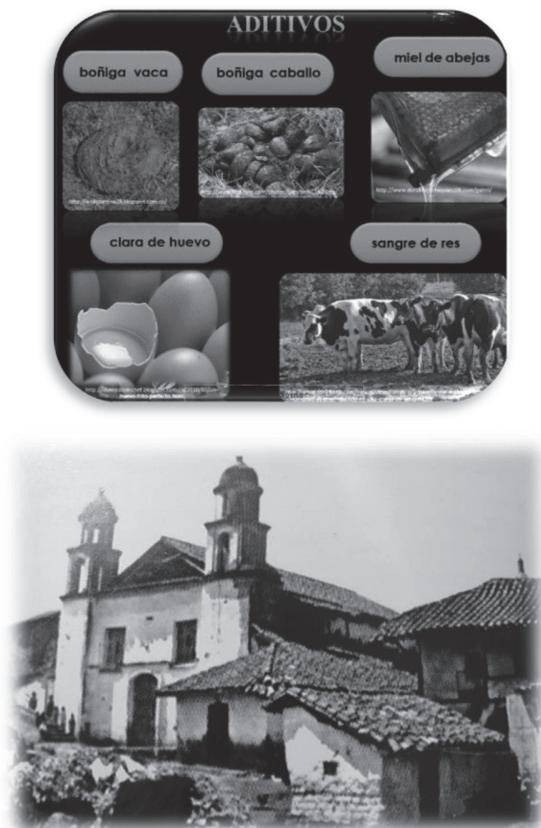
LA tapia es un sistema constructivo ancestral empleado desde la época prehispánica y modificado durante la conquista española, que se fabrica con una mezcla de materiales: grava, arcilla, arena, limo, agua y materia orgánica, como fibras naturales o animales, para absorber los esfuerzos reológicos, así como el estiércol de vaca y caballo. Este último presenta una composición diferente, ya que el primero es procesado por cuatro cavidades de un estómago y el segundo por uno. Otras sustancias, como la sangre de res, se emplearon como material orgánico plastificante; y la clara de huevo, la melaza y la miel como materiales aglutinantes que, una vez reaccionan químicamente, cumplen la función de endurecer (Fig. 1).

Fig. 1. Elementos aditivos para la fabricación en tapia (izquierda); Casona de Taminango (derecha) (Areiza, Castillo y Coral, 2017).

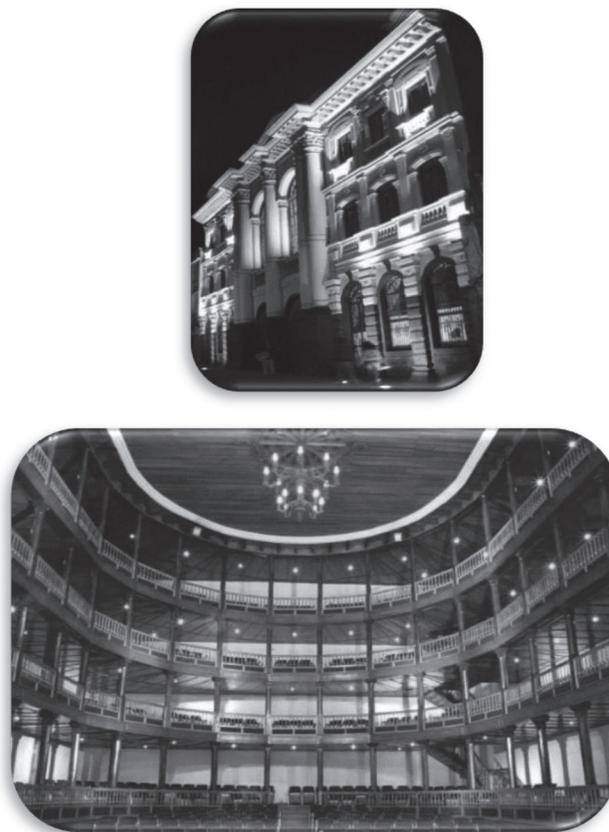
Fig. 2. Fachada y Panorámica interna del sistema estructural del Teatro Imperial – Pasto (Pasuy y Castro, 2003)

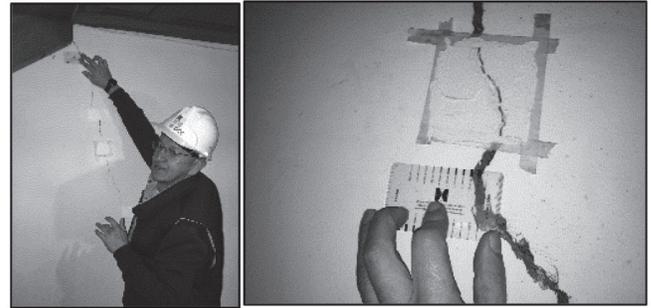
A la fecha, el teatro presenta serias fracturas (Fig. 5) causadas por las demoliciones periféricas, con probabilidad sísmica de desplome de algunos muros: “*El colapso de un*

Fig. 5. Verificación de testigos.

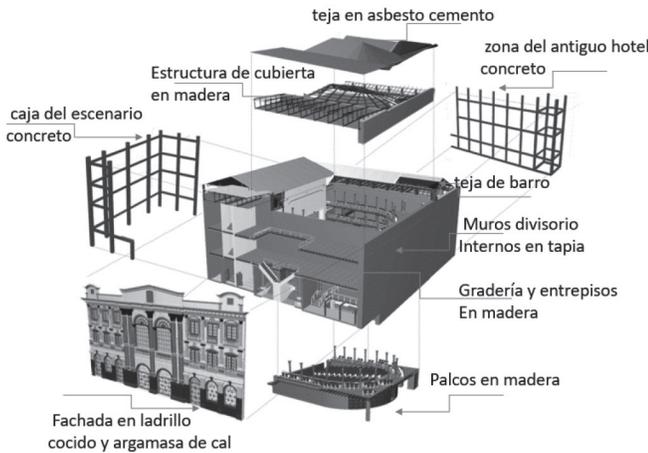
Por lo anterior, en el análisis de los macro elementos del teatro Imperial (Fig. 6), este ha sido intervenido con diferentes materiales propios de cada época, como mampostería, concreto (como la ampliación de la caja del escenario) y concreto en la zona posterior del antiguo hotel; la cubierta se reemplazó en un 95% y la teja de barro por tejas en asbesto cemento. El concepto de los macro elementos permite evaluar el trabajo: “*Las estructuras históricas tienden a comportarse como unidades repetitivas con un comportamiento independiente, concepto mundialmente aceptado que da origen a la definición de macro elementos*” [8].

Fig. 6. Macro elementos del teatro Imperial.

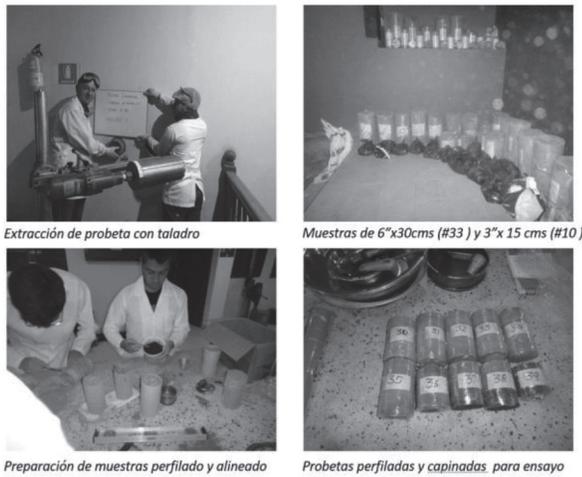
Fig.7. Muestreo de probetas en tapia caso teatro Imperial

La tapia se considera como un suelo consolidado (Fig. 7), la cual se somete a ensayos estandarizados o, en caso de no existir, se hace una adaptación de las normas existentes; así, se definen las convencionales como el tipo de suelo, compresión inconfiada, relación de Poisson.

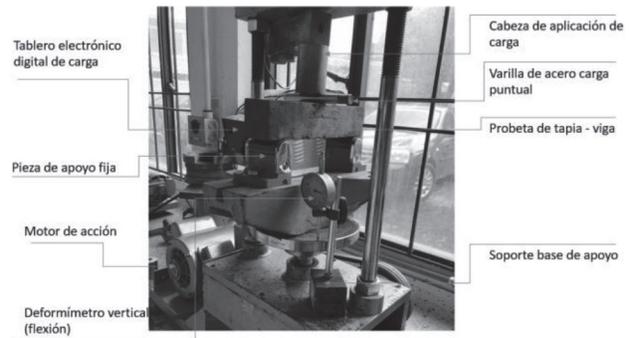
Fig.8. Equipo de ensayo para la probeta de la viga de tapia.

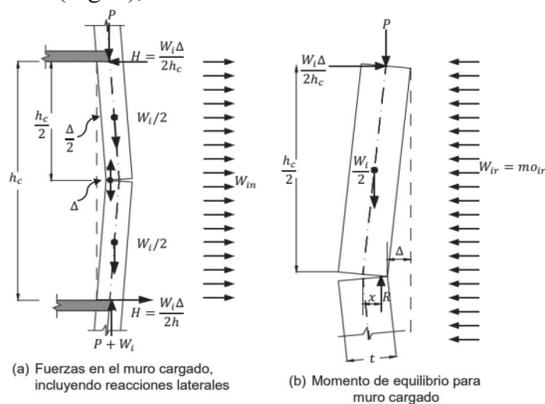
En este trabajo se adopta la metodología de la evaluación de las estructuras de mampuestos sin refuerzo [13]. Para el análisis, se evalúa el estado de falla en relación con la deflexión (Fig. 9), así:

Fig. 9. Cargas de inercia de respuesta fuera del plano del muro tapial [13].

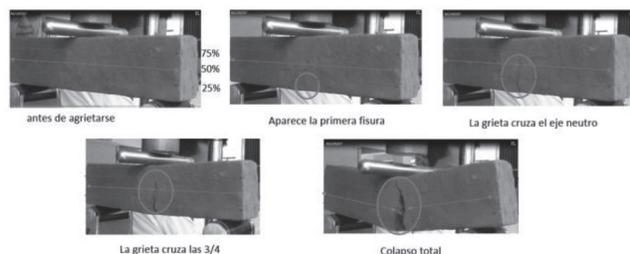
Fig. 10. Mecánica de la fractura - plano de falla-Teatro Imperial.

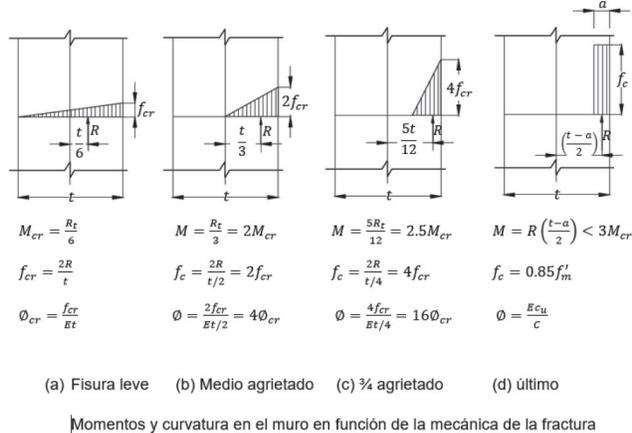
Caso 1. El caso antes de agrietarse (Fig. 11-a): la respuesta del esfuerzo por compresión es lineal y se presenta máximo en la sección central del muro.

Caso 2. El semi agrietado (Fig. 11-b): evalúa la distribución de tensiones cuando la grieta se ha propagado al centroide del muro.

Caso 3. El 75% de la grieta (Fig. 11-c): los cálculos se desarrollan cuando la grieta se ha propagado hasta los tres cuartos de la profundidad de la sección.

Caso 4. Plantea las condiciones últimas hasta el colapso final (Fig. 11-d):

Fig. 11. Diagrama de esfuerzos momentos y curvatura por estados de la mecánica de fractura [13].

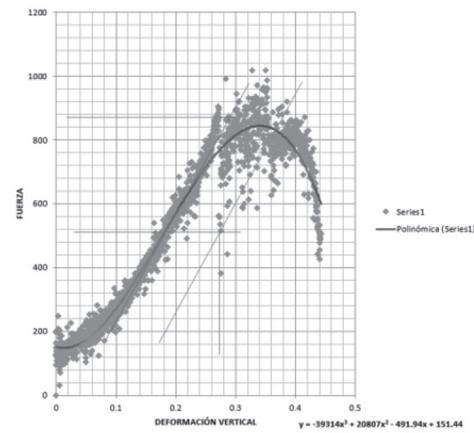
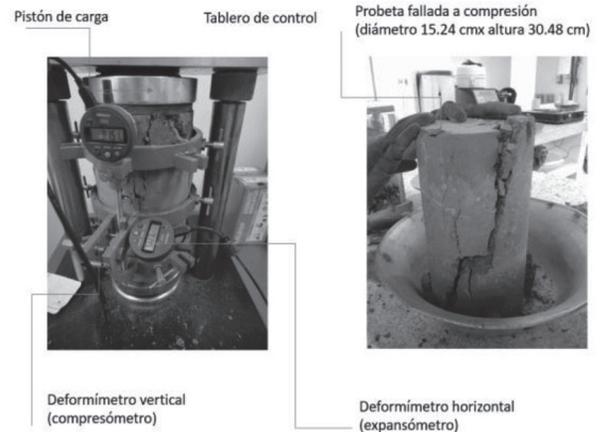
Se evalúa la resistencia a la compresión no confinada, la relación de Poisson, el módulo de esfuerzo cortante (Fig.

Fig. 12. Ensayo de compresión simple curva de fuerza Vs. deformación y la evaluación del módulo tangente. Equipo de ensayo de la relación de Poisson compresión y expansión U. de Nariño.

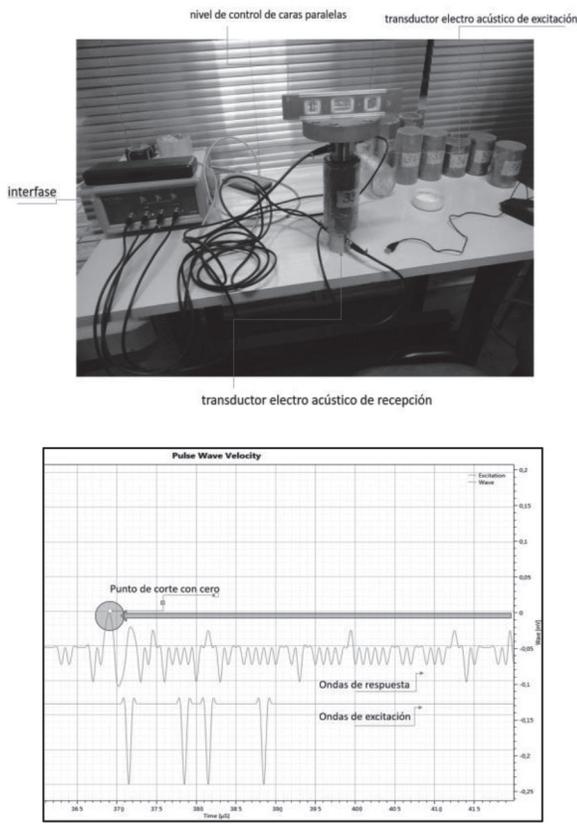
A partir de este ensayo (Fig. 13) se obtiene: el módulo dinámico de elasticidad (E), módulo dinámico de esfuerzo

Fig. 13. Equipo de medición de velocidades ultrasónicas Fuente: Esta Investigación William Castillo
Grafica a menor escala para cuantificación de tiempo de recorrido de Ondas S en espécimen de la muestra: Tapia

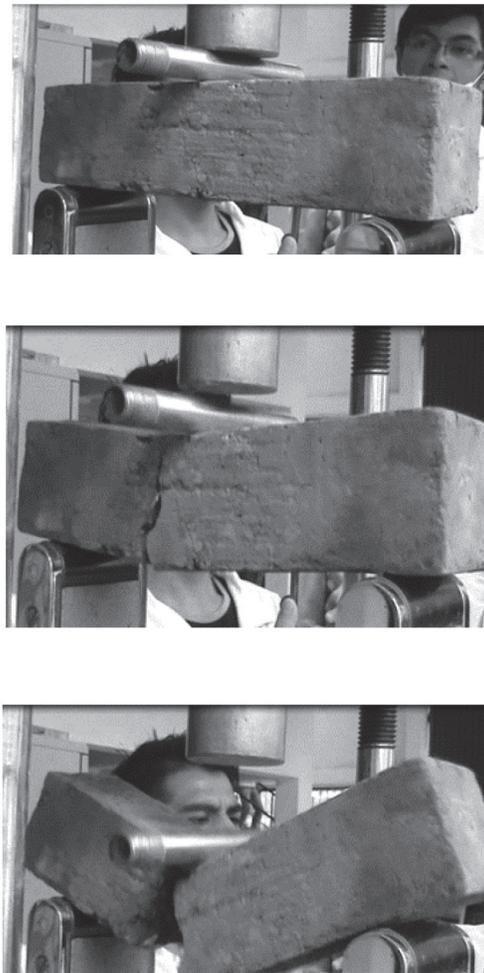
Para ello, se calcula el módulo de rotura de la tapia (Fig. 14) con base en la siguiente relación:

Fig. 14. Secuencia de falla de la probeta de la viga de tapia.

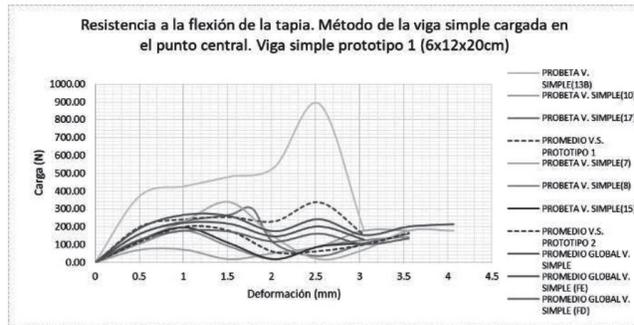
El resultado de los ensayos a flexión, para las probetas tipo viga simple (Fig. 15) sin pañete de refuerzo, se describe para cada carga máxima la deformación respectiva, además del cortante, momento flector y el módulo de rotura.

Fig. 15. Curvas esfuerzo deformación de las probetas de las vigas de tapia simple.

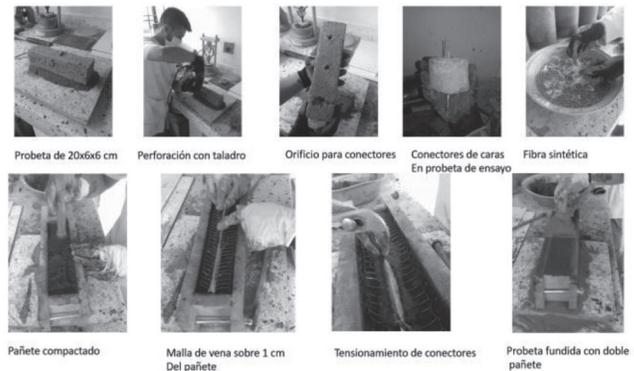
Fig. 16. Proceso de refuerzo con pañete de la probeta de la viga de tapia.

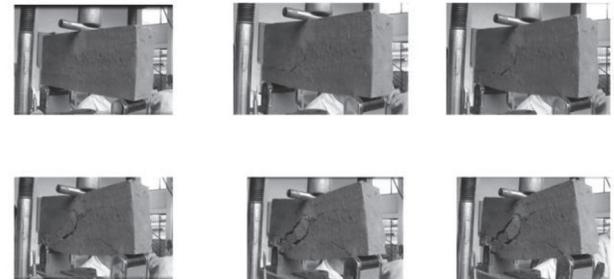
Fig. 17. Secuencia de falla de la probeta de la viga de tapia con pañete reforzado.

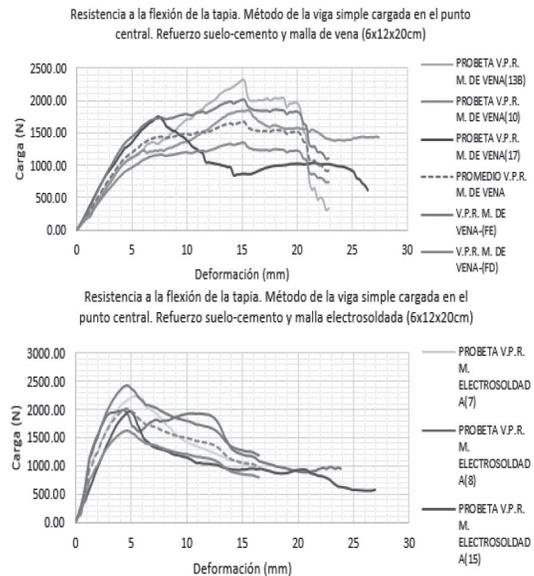
Fig. 18. Superposición de curvas esfuerzo deformación de las probetas de las vigas de tapia con pañete de refuerzo utilizando suelo cemento, malla de vena y malla electro soldada.

En el proceso de aplicación de cargas al material, en el primer instante, el pañete en suelo cemento reforzado con malla de vena o malla electro soldada (en forma de sándwich) (Fig. 16) asume los esfuerzos en la posición externa de la probeta, aunado a las fibras en polipropileno (Fig. 17), absorbiendo las tensiones iniciales en las diferentes direcciones, cuya composición relaja y disipa hasta transmitir los esfuerzos al núcleo de tapia. Así, con la adición de las fibras al pañete, se consigue disminuir la fisuración ocasionada por retracción plástica. Comparativamente, se realiza una superposición de las curvas de las probetas con pañete reforzado (con malla de vena y una pasta de suelo cemento y malla electro soldada con la misma pasta), para visualizar el estado de respuesta en la curva de esfuerzo de deformación y así se obtiene un promedio del comportamiento (línea punteada en la Fig. 18).

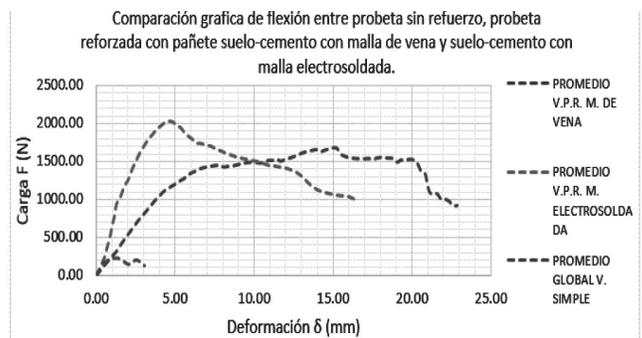
Fig. 19. Curvas esfuerzo deformación de la probeta de la viga de tapia simple y con pañete reforzada con malla electro soldada.

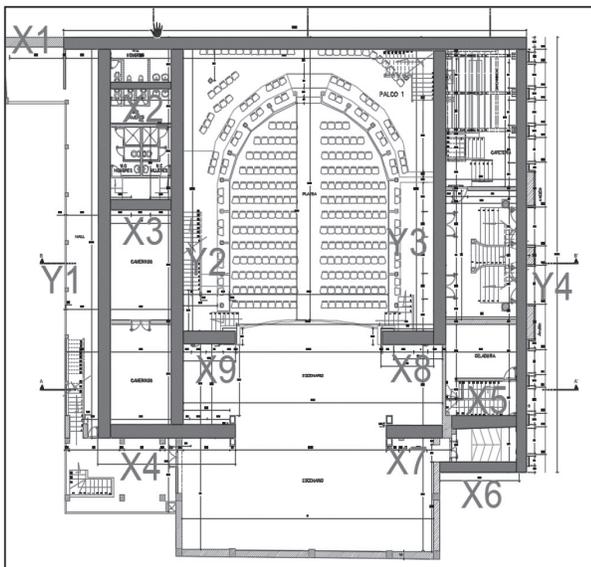
Para ilustrar los muros del teatro Imperial por convención, se denomina con la nomenclatura: paralelos a la fachada “Y” y los perpendiculares a esta “X” (Fig. 20).

Fig. 20. Convención de nomenclatura para los muros en el plano—Teatro Imperial.

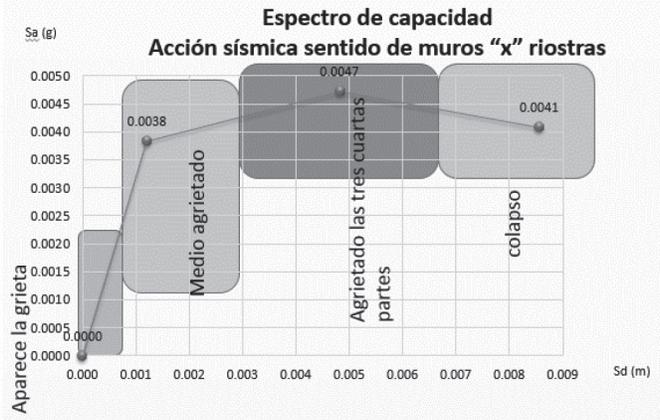
Para interpretar cada una de las gráficas, se seccionan en tres tramos, subdivididas en cuatro zonas: la primera se define como inicialmente agrietado; la segunda indica medio agrietado (la grieta alcanza la mitad del espesor del muro); la tercera indica que la grieta alcanza las tres cuartas partes del espesor del muro; y la cuarta indica el colapso (Fig. 21).

Fig. 21. Convención de nomenclatura para las gráficas de los muros—Teatro Imperial.

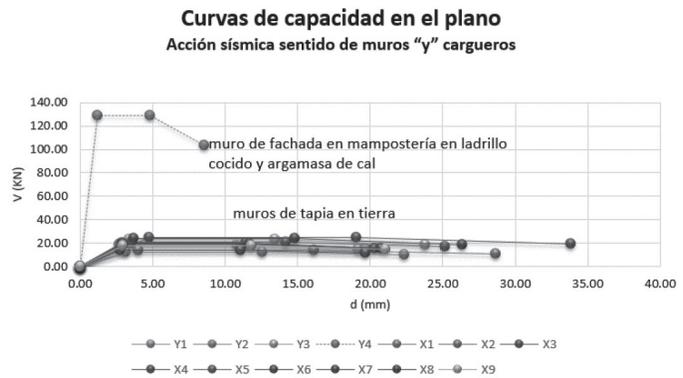
En la Fig. 22 se muestra un grupo de curvas, “bajas” y “altas”; las primeras, construidas en tierra o tapia, se comportan con grandes deformaciones para un esfuerzo cortante bajo, y aquellos muros de fachada construido en mampostería con unidades en ladrillo cocido y pegados con argamasa de cal representan una curva “alta”, con deformaciones moderadas para un esfuerzo cortante relativamente alto.

Fig. 22. Curvas de capacidad para muros [14].

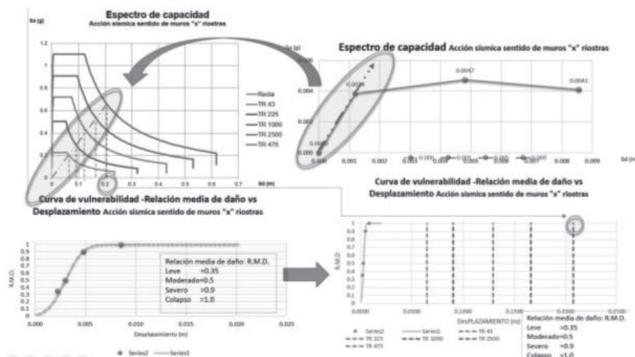
Para el análisis de los daños de la estructura en tapia, se resuelve la curva del espectro de desplazamiento (Tabla VII) (Fig. 23-b), asociando la aceleración espectral en porcentaje de la gravedad con el desplazamiento; así, para obtener el desempeño sísmico se conjugan el espectro de demanda con el inelástico (en función de la disminución de ductilidad) con base en la suposición de desplazamientos iguales [14]. Para definir los estados del comportamiento de la edificación,

Una relación media de daño es moderado cuando la RMD=0.5, y el estado de falla mediante colapso es RMD=1 (Fig. 23-c y d) [14]. Otra variable que interactúa para definir la curva de vulnerabilidad es el espectro de capacidad en función de la interacción del desplazamiento de los muros, causada por las fuerzas aplicadas a los mismos. Un análisis coherente se debe hacer con tiempos de retorno de 43, 225, 475, 1000 y 2500 años [14]. Luego, sobre el espectro de capacidad de los muros del edificio en análisis se hace una proyección del primer tramo de la línea de periodos cortos y se conjuga con los espectros de 43, 225, 475, 1000 y 2500 (Fig. 23-a), la cual se proyecta hasta la intersección de las abscisas (por cada punto) y se realizan las lecturas en el eje “X”, para describir los desplazamientos hasta el colapso con base en un tiempo de retorno de la sismicidad.

Fig. 23. Curvas para espectro de capacidad - Teatro Imperial [14].

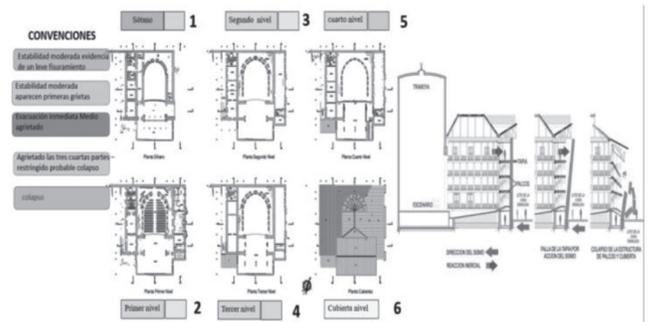
Atendiendo a las curvas de capacidad de la estructura, se plantea la hipótesis de falla del Teatro Imperial hasta el colapso, ilustrada en la Fig. 24.

Fig. 24. Hipótesis de falla de la estructura - Teatro Imperial.

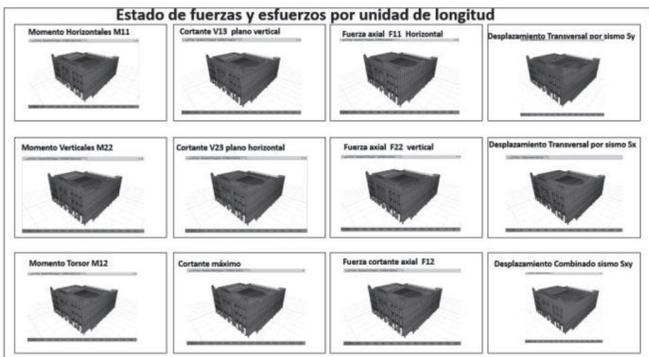
El análisis de una estructura en tapia se puede realizar en el rango lineal y no lineal, es decir, que el sistema estructural puede trabajar en el rango elástico e inelástico. Esto significa que se puede llevar a cabo el análisis no lineal cuando no cumple con la ley de Hooke, ya que las cargas causan relajación de la rigidez, y al suspenderlas no se recupera el estado inicial de equilibrio. A la luz de la tecnología aplicada, el análisis no lineal a los muros en tapia implica definir cómo fallará la estructura; por esta razón, se realizó el análisis de la capacidad de los muros en tapia hasta llegar al colapso, entendiendo los tres casos de mecánica de la fractura: aparición de la fisura; la fisura alcanza la mitad del muro; la fisura afecta las tres cuartas partes y el colapso final. El análisis lineal da una idea clara del comportamiento de fuerzas y esfuerzos del teatro para obtener el índice de sobreesfuerzos (Fig. 25) (Tabla VIII).

Fig. 25. Esfuerzos en la estructura (FEA) - Teatro Imperial.

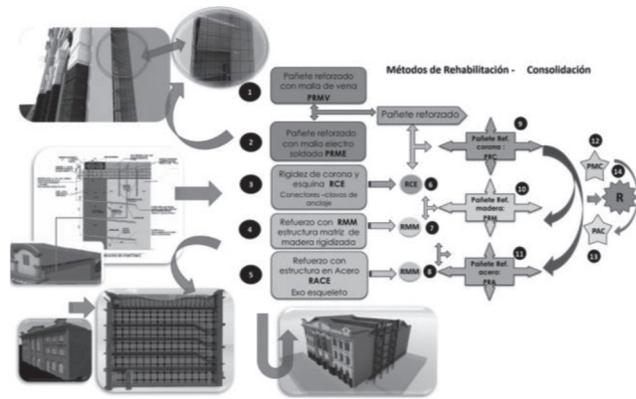
Con base en los resultados de esta investigación, los avances metodológicos y analíticos desarrollados por la Asociación de Ingeniería Sísmica, AIS [15], a la luz de los lineamientos de la NSR-10 y la Ley 1185 del Ministerio de Cultura de Colombia, se plantean varios métodos de rehabilitación con base en cinco métodos primarios que, a su vez, combinados, ofrecen alternativas de consolidación; por ejemplo: pañete reforzado con malla de vena, pañete reforzado con malla electro soldada, estructura matriz de madera (incluye un retícula de madera chanul en las dos direcciones y dos caras de la tapia) y la estructura metálica en exoesqueleto, proyectada como un sistema arriostrado externo para estabilizar la zona lateral derecha (Fig. 26).

Fig. 26. Métodos de rehabilitación para el teatro imperial, opciones de consolidación del sistema murario en tapia.

Descripción: se aplica un pañete reforzado con malla de vena calibre 19 en las dos caras de la tapia y de manera simultánea, con una pasta de suelo cemento, a 1:10 (caracterizado por esta investigación), con fibra sintética (polipropileno) al 0.5% en peso del cemento.

Descripción: se aplica un pañete reforzado con malla electro soldada de 4mm referencia comercial M084 Ø4 mm 15x15, en las dos caras de la tapia y de manera simultánea con una pasta de suelo cemento a (1:10 caracterizado por esta investigación) con fibra sintética (polipropileno) al 0.5% en peso del cemento.

Descripción: consiste en el refuerzo de la tapia mediante el uso de una estructura matriz de madera (0.20x0.07m) en forma de retícula, separada en promedio 1.50m, en ambas caras de la tapia conectadas con un perno de 1/2" en cada nudo y este, a su vez, sobre una platina de 1/8" en los nudos y en cada lado. La estructura de madera va rigidizada con diagonales en varillas de acero en los extremos verticales y en las franjas superior, media e inferior.

Descripción: debido a la alta vulnerabilidad de la tapia lateral derecha, para estabilizarla, se proyecta como una cuarta alternativa un sistema aporticado y arriostrado con diagonales concéntricas en "K invertida, en perfiles metálicos", cimentado sobre caisson, caracterizado por columnas HE300A, vigas HE240A, con diagonales HE260A. A su vez, el pórtico se conecta con las columnas internas existentes en acero, tipo tubo rectangular de 400x500x40mm, ubicadas en la boca del escenario a través de una cercha en tubo estructural con especificaciones de cuerda superior e inferior, diámetro 273.1mmx12mm, las diagonales y montantes 152.4mmx 8mm con uniones soldadas. Las conexiones entre viga y columna se realizan con conexiones end plate.
