## EROSIÓN DEL SUELO ACENTUADA POR UN ACOLCHADO DE GRAVILLA EN UNA LADERA EN RESTAURACIÓN EN CANTERAS DE ALMERÍA (SEDE ESPAÑA)

✉ LOURDES LUNA RAMOS<sup>1</sup>  
ALBERT SOLÉ BENET<sup>2</sup>

## SOIL EROSION EXACERBATED BY A GRAVEL CUSHION ON A HILLSIDE UNDERGOING RESTORATION IN CANTERAS DE ALMERIA (SPAIN SITE)

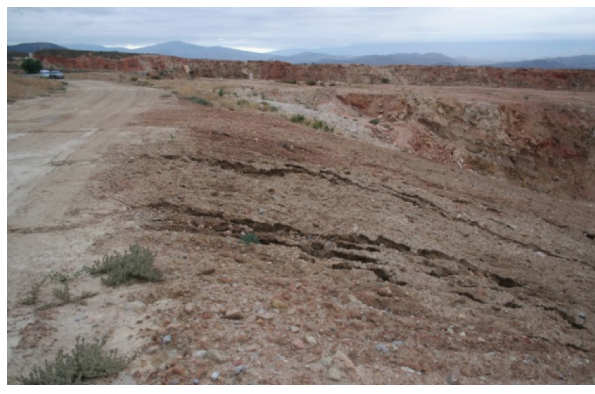
**Figure 1.** Surcos de erosión en una ladera de pendiente moderada antes de restaurar

Por otro lado, el acondicionamiento topográfico previo a las labores de restauración suele dejar pendientes muy propicias a procesos de erosión hídrica que se manifiestan en regueros, surcos, cárcavas e incluso movimientos en masa como se puede observar en la **Figura 1** y **Figura 2**. Estos elementos erosivos impiden la distribución óptima del agua sobre la superficie a restaurar, producen cicatrices en el terreno difíciles de corregir y sedimentaciones aguas abajo que pueden causar perjuicios diversos tanto sobre suelos naturales como en la vegetación o infraestructuras.

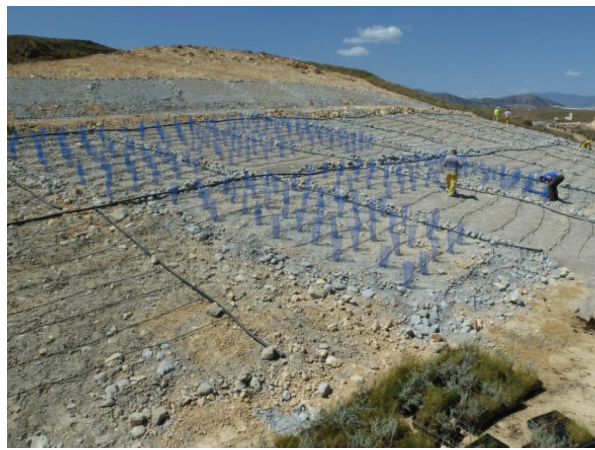
**Figure 2.** Disposición de las parcelas durante la plantación (con mallas protectoras antiroedores)

El ensayo pretendía probar 4 factores en la supervivencia y posterior evolución de las plantas: dos tipos de enmiendas (un lodo EDAR y un compost de residuos vegetales hortícolas al que se le había incorporado zeolita), un acolchado (gravilla calibrada) y riego de apoyo (dos dosis), todo ello con los consiguientes tratamientos control. Se prepararon 54 parcelas de 10 m x 5 m en una ladera relativamente homogénea de pendientes entre 10° y 20° orientada al E, para tener 3 repeticiones por cada tratamiento. Los substratos se prepararon a partir de una marga muy abundante en la zona y que cumple con los requisitos mínimos de granulometría apta para restauración (arena = 34 %, limo = 42 %, arcilla = 24 %). Las enmiendas orgánicas se incorporaron y mezclaron con la marga mediante la pala de una retroexcavadora.
