## INTRODUCCIÓN AL PROBLEMA DE LA EROSIÓN LITORAL EN URABÁ (SECTOR ARBOLETES-TURBO) COSTA CARIBE COLOMBIANA

*Iván D. Correa y Georges Vernette*

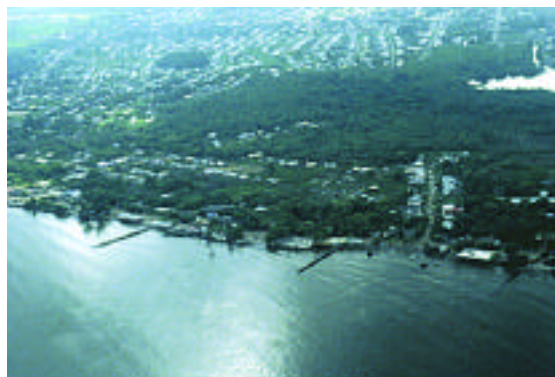
Figura 9. Vista aérea del sector septentrional de la espiga Las Vacas, Turbo, tomada en marzo de 1997. Nótese la recuperación nula de arenas en los espolones perpendiculares a la línea de costa.

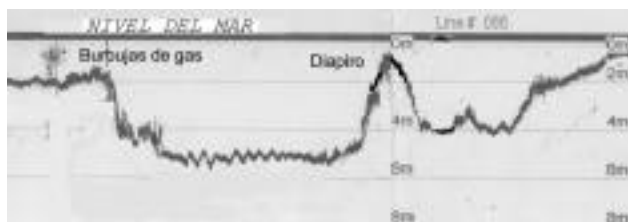
Figura 13. Perfil batimétrico al frente de Damaquiel, ilustrando la presencia de un diapiro submarino (centro derecha) adyacente al ilustrado en la figura 4, y la expulsión de burbujas de gas (extremo izquierdo).

histórico, la coincidencia espacial entre el diapirismo de lodo y fuertes cambios en el contorno costero ha sido evidenciada además para áreas como Cartagena-Galerazamba, en donde la erosión y formación de espigas litorales involucran cambios de la línea de costa del orden de los cientos de metros en los dos últimos siglos (Ramírez, 1959; Correa, 1990). Tales influencias podrían incidir en las áreas de Arboletes y Damaquiel, (Figuras 4 y 13), ambas con importantes manifestaciones diapíricas en su franja litoral y plataforma somera adyacente; señalamos, además, que la presencia de gases y su difusión a través de los sedimentos pueden aumentar significativamente la estabilidad y resistencia de las capas y, por lo tanto, facilitar la erosión por los oleajes de las zonas de litorales (perfil Figura 13).
