Rotura iatrogénica de electrodos de marcapasos permanente en la realización de esternotomía media: presentación de un caso

Iatrogenic rupture of permanent pacemaker electrodes while performing a median sternotomy: a case report

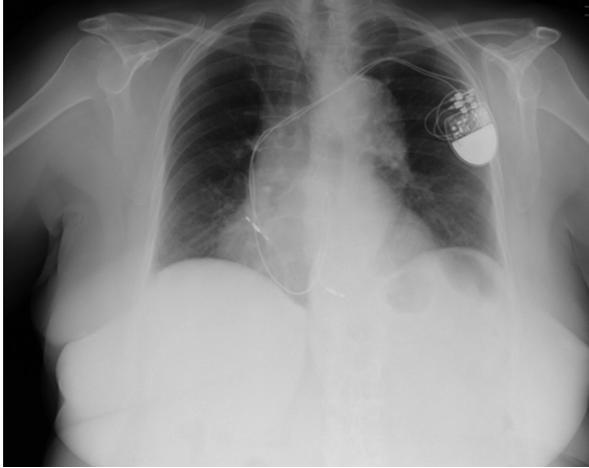
Figura 1. Radiografías de tórax antero-posterior prequirúrgica. Se observa correcta colocación de electrodos de marcapasos. Fuente: autor

Mujer de 75 años diagnosticada de insuficiencia mitral moderada-severa por prolapso valvular, con indicación de cirugía por sintomatología de insuficiencia cardíaca progresiva hasta encontrarse en estadio clínico avanzado. Como antecedentes personales la paciente presentó intervención de implante de dispositivo de marcapasos (Sorin Group®) bicameral por disfunción sinusal hace ocho años, previo a la cirugía actual, manteniendo desde entonces controles periódicos del dispositivo. No manifestó otros antecedentes relevantes ni operaciones cardíacas previas. En el estudio prequirúrgico básico se realizaron pruebas preoperatorias de rutina incluido un electrocardiograma que mostró ritmo de marcapasos sin alteraciones y una radiografía de tórax (Ver Figura 1 y 2). El marcapasos bicameral funcionaba de manera correcta en modo DDD en la telemetría preoperatoria.

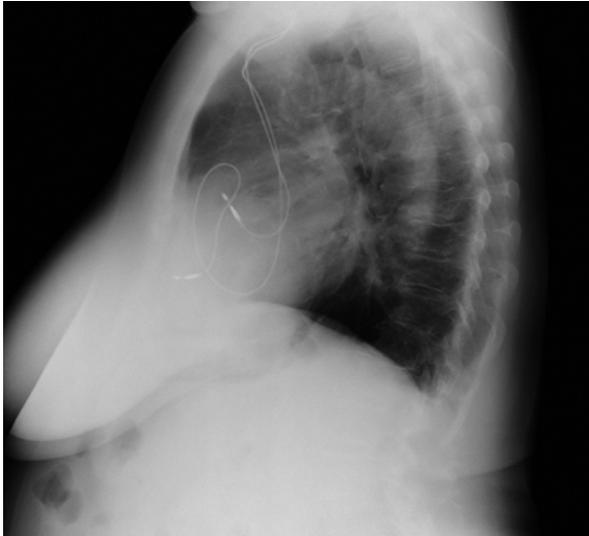
Figura 2. Radiografía de tórax lateral prequirúrgica. Se observa adhesión de los electrodos de marcapasos a la tabla interna del esternón. Fuente: autor

Afortunadamente, no existen muchos casos similares descritos que impliquen lesiones de estructuras en la esternotomía media y el que aquí se presenta es el único que conlleva lesión de un electrodo de estimulación cardiaca con la sierra de esternotomía. Se pudo observar una gran fibrosis con adhesión del tronco venoso braquiocefálico a la tabla interna del esternón, visible en la radiografía prequirúrgica por lo que, con una exhaustiva revisión de las pruebas complementarias pudo haber sido evitado.

La creación de adherencias de los electrodos de estimulación cardiaca en los lechos vasculares en los que se alojan, es una entidad que debe tenerse en cuenta en todos los pacientes portadores de dispositivos cardiacos. La revisión cuidadosa de la radiografía torácica prequirúrgica en casos de

implante previo de dispositivos cardiacos podría orientar en la sospecha de fibrosis o adherencias esternales que puedan representar un inconveniente para la realización de esternotomía.

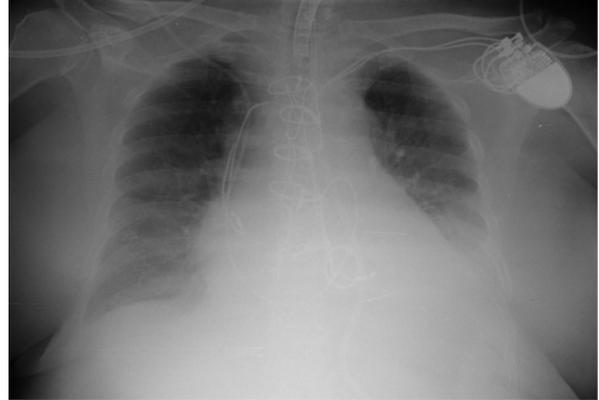
Figura 3. Radiografía antero-posterior de tórax postquirúrgica con rotura de los electrodos. Fuente: autor

mediante el empleo de una sierra recta tras lo que se produjo un sangrado masivo venoso súbito. Se observó junto con la hemorragia la aparición de electrodos en cavidad mediastínica. Una vez controlado el sangrado, la rotura del tronco venoso braquiocefálico y ambos electrodos de estimulación cardiaca con la sierra de apertura esternal, se hizo evidente. Se realizó ligadura de ambos extremos de la vena innominada para conseguir un definitivo control del sangrado incluyendo los extremos de ambos electrodos seccionados (Ver Figura 3). Se comprobó que el corazón latía espontáneamente sin cambios electrocardiográficos y la paciente presentó normalidad hemodinámica. Tras la sutura del tronco braquiocefálico se procedió a realizar la intervención sobre la válvula mitral de manera rutinaria, sin

En este caso el tratamiento conservador mediante la ligadura de ambos extremos de la vena innominada resultó satisfactoria con implante de marcapasos al final de la intervención mediante la colocación de cables de estimulación epicárdicos. Debido a la
