Evaluación de la calidad del agua de la vereda Río Suárez de Puente Nacional, Santander

Water quality evaluation of the rural area of Río Suárez of Puente Nacional, Santander

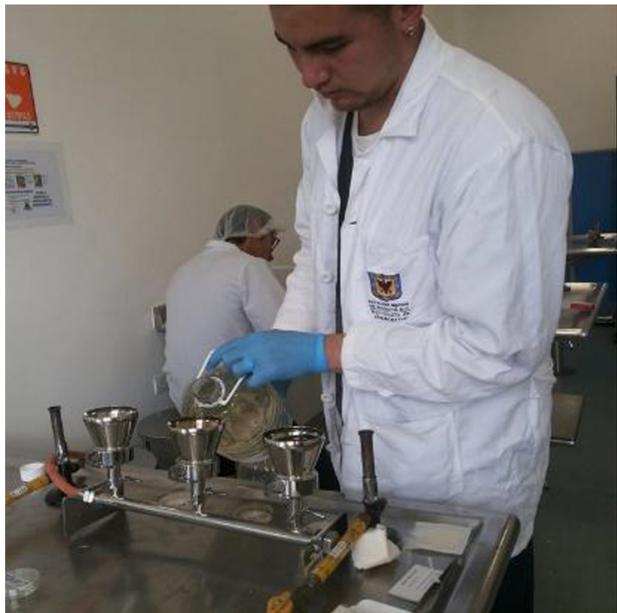
Figura 4. Llenado de embudos con el agua a analizar.

- Se adicionan 100 ml de la muestra, previa homogenización y se inicia la filtración.
- Terminada la filtración se retira el embudo y se toma la membrana con una pinza estéril y se siembra en cada uno de los medios (ENDO, Bilis Esculina, Cetrimide y Sabouraud) previamente hidratados.
- Los medios se incubaron a 37°C por 24 horas

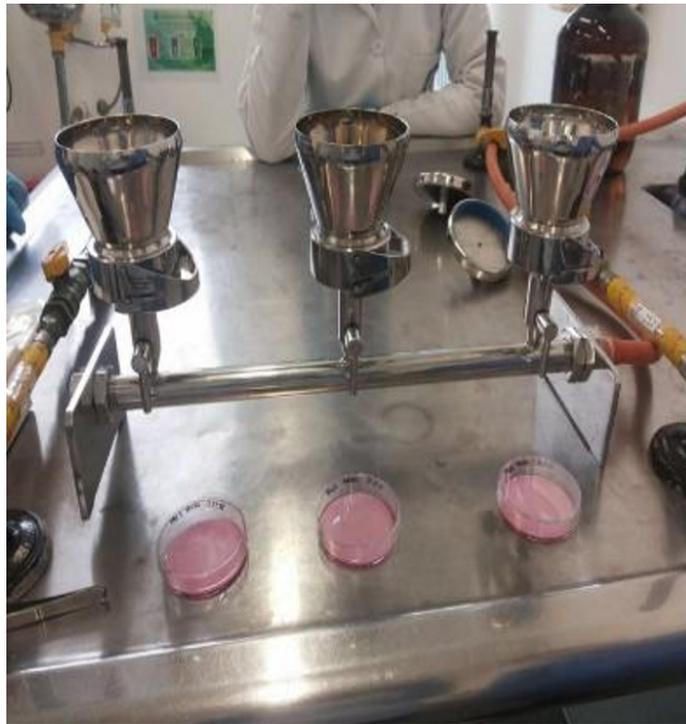
Figura 5. Equipo de filtración.

El método de filtración por membrana es altamente reproducible y es usado para el monitoreo de agua. El protocolo utilizado fue el establecido en el Standard Methods 9222 (21).

- El procedimiento se realiza bajo las normas de esterilidad y asepsia recomendadas. Se esterilizo todo el equipo de filtración, y se pasó 100 ml de agua destilada estéril para limpiar el equipo antes de iniciar el filtrado de las muestras, el agua destilada estéril se pasó, antes del procesamiento de cada muestra.
- Se ubica la membrana de 0.45 mm con unas pinzas estériles en el porta filtro del equipo y se coloca el embudo estéril.

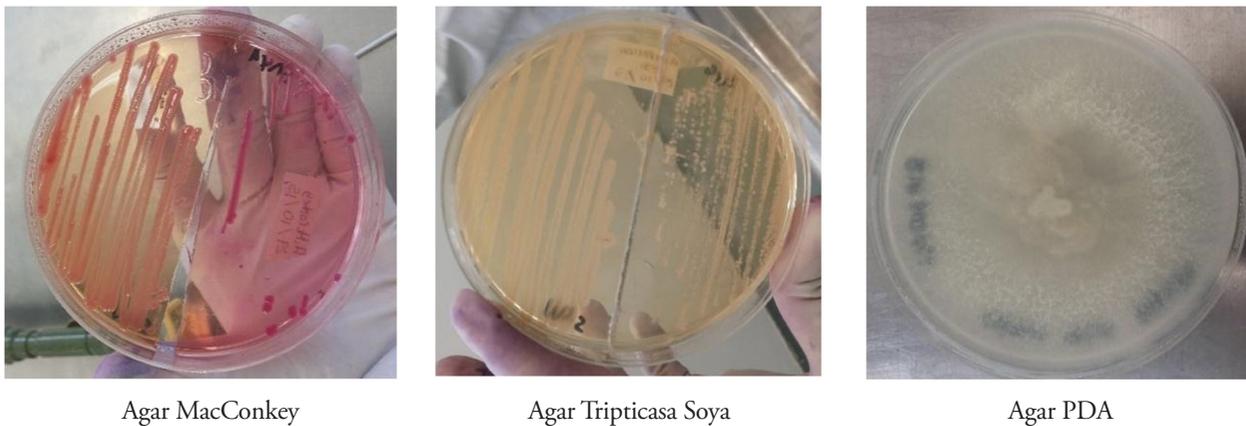
Figura 7. Aislamiento de colonias puras.

tosa y las presuntivas de hongos, las cuales fueron repicadas en agar sangre, agar MacConkey, agar King B, agar Trypticase Soya y agar PDA, para obtener los microorganismos puros. De igual forma se les realizó la coloración de Gram.

Agar MacConkey

Agar Trypticase Soya

Agar PDA
