# Estabilidad térmica de un edificio centenario de sillar (ignimbrita) en clima desértico frío. Hospital Goyeneche

Thermal stability of a centenary Sillar building (ignimbrita) in a cold desert climate. Goyeneche Hospital

## Resumen

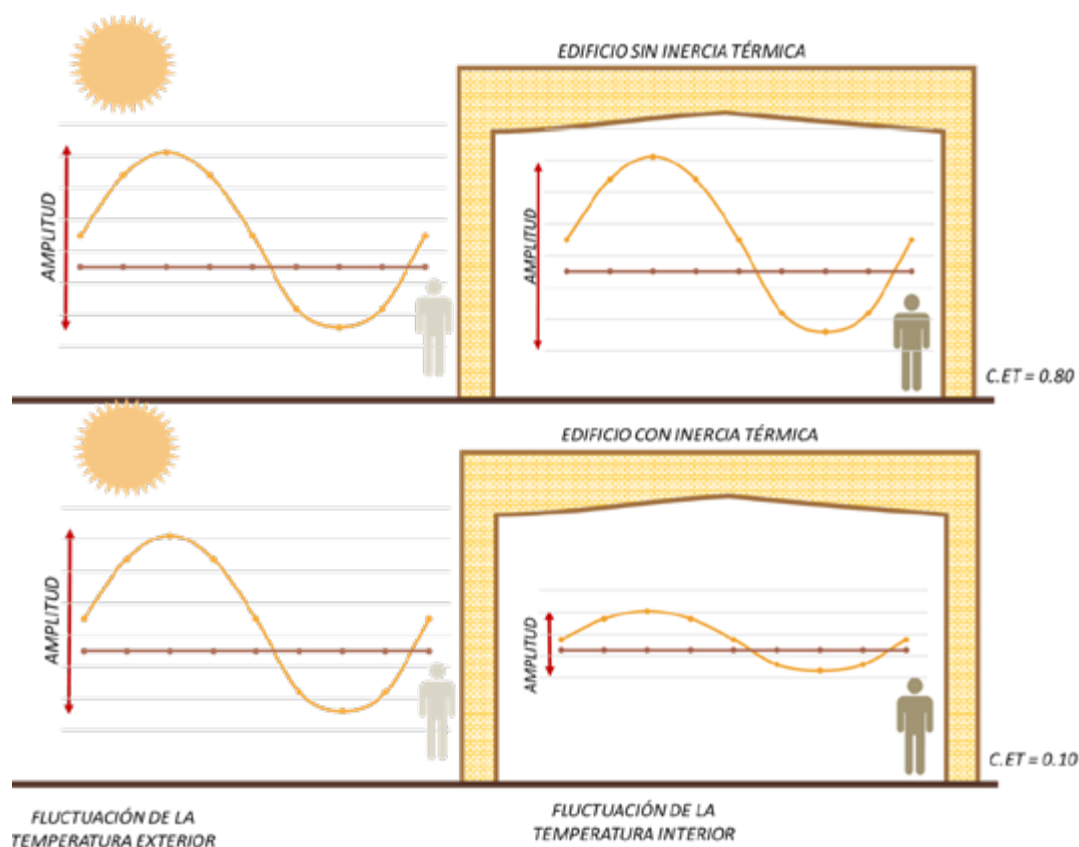
Figura 3. Coeficiente de estabilidad térmica (C.e.t.) en edificios con diferentes masas.  
Fuente: elaboración propia (2023), con base en Neila González (2004, p. 371).

La estabilidad térmica se mide con un coeficiente que relaciona la amplitud de la temperatura interior (temperatura máxima menos temperatura mínima) con la amplitud de la temperatura exterior. Los valores próximos a uno quieren decir que el local no tiene inercia térmica y que cualquier alteración energética (exterior o interior) se nota inmediatamente en el ambiente interior, mientras que los valores pequeños, por debajo de 0.5 nos hablan de edificios muy

Rangos	Interpretación
$C.e.t > 1$	Local donde los efectos del sobrecalentamiento son críticos.
$C.e.t = 1,0$	Local en el que la temperatura varía al mismo ritmo que en el exterior.
$C.e.t$ entre 1,0 y 0,5	Local con suficiente inercia térmica. Se reduce el efecto de la temperatura exterior.
$C.e.t < 0,5$	Local con gran inercia térmica. Repercute en el local menos del 50% de la fluctuación de la temperatura exterior.

La figura 3 y la tabla 1 muestran más información respecto al coeficiente de estabilidad térmica (C.e.t.).

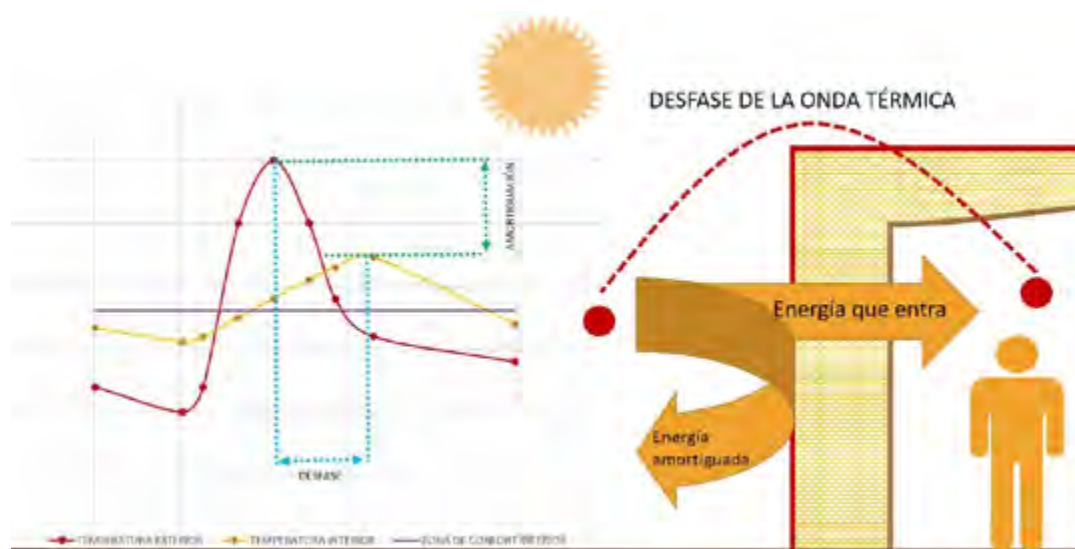
Figura 4. Desfase y amortiguación de la onda térmica.

La figura 4 ilustra respecto a desfase y amortiguación de la onda térmica. La mayor cantidad de calor se libera algunas horas después de que la temperatura ambiente externa ha llegado a sus valores máximos; es decir, un modesto impacto en los espacios interiores. El tiempo de desfase es proporcional a su capacidad térmica, e inversamente proporcional a su conductibilidad. Lo ideal es que el desfase sea de 8-10 horas, para que el frío de la noche se transmita al interior durante el día, y que el calor del día llegue en horas de la noche (Varini, 2016). Se cuantificó en horas y minutos (h). Variable cuantitativa, medida en escala de intervalo, según registro de Data Logger.

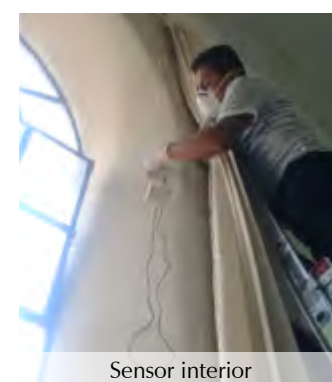
Sensor interior

Sensor exterior

■ Figura 6. Instalación de los sensores interior y exterior en Hospitalización Medicina Varones.

- Una guía de observación documental de monitoreo de temperatura y humedad.
- Equipos de registro digital de temperatura y humedad interior y exterior: tanto en el interior como en el exterior de la sala de hospitalización, se instalaron dos equipos HOBO, de la marca ONSET<sup>7</sup>, como se aprecia en las figuras 5 y 6.
- **Monitorización de temperatura y humedad interna:** Se utilizó el Data Logger HOBO U12 (Temperature/Relative Humidity/2 External Channel Data Logger) puesto en el centro del servicio de Medicina Varones, con un cable termopar, que toma la temperatura del muro como, se observa en la figura 6.
- **Monitorización de temperatura y humedad externa:** Se utilizó el Data Logger U23-001A termohigrómetro HOBO de temperatura y humedad para uso exterior, ubicado en el techo del servicio; los equipos registraron

los datos cada 10 minutos, las 24 horas del día, durante los periodos de monitoreo, como se observa en la figura 6.

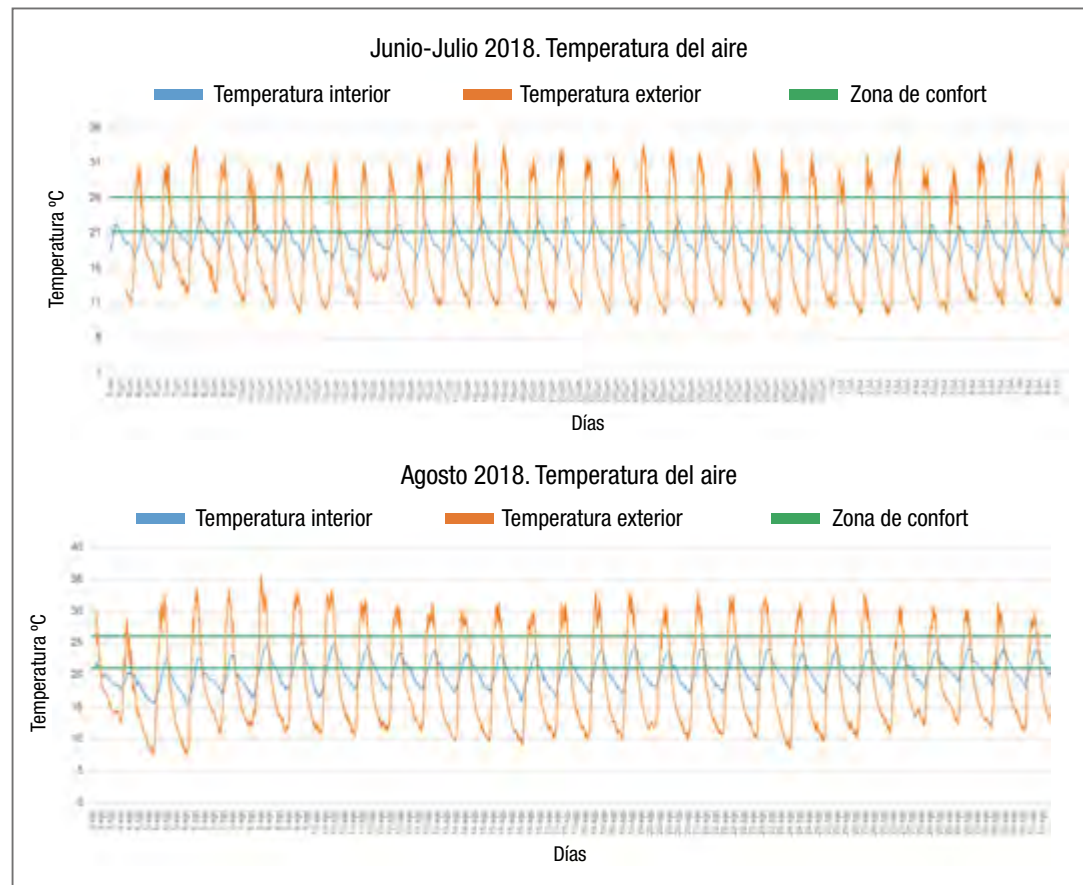
■ Figura 7. Gráficos mensuales de las temperaturas de junio-julio y agosto de 2018.

El monitoreo se realizó del 5 de junio al 9 de julio y del 3 de agosto al 12 de noviembre de 2018. Los datos de temperatura exterior se obtuvieron del Data Logger HOBO U23-001A Termohigrómetro. La temperatura exterior máxima registrada en dicha temporada fue de 35,56°C (agosto), y la mínima, de 7,5°C (agosto), con un promedio de 27,13°C. La temperatura interior máxima fue de 27,38°C (noviembre), y la mínima, de 15,58°C (agosto), con un promedio de 24,64°C.

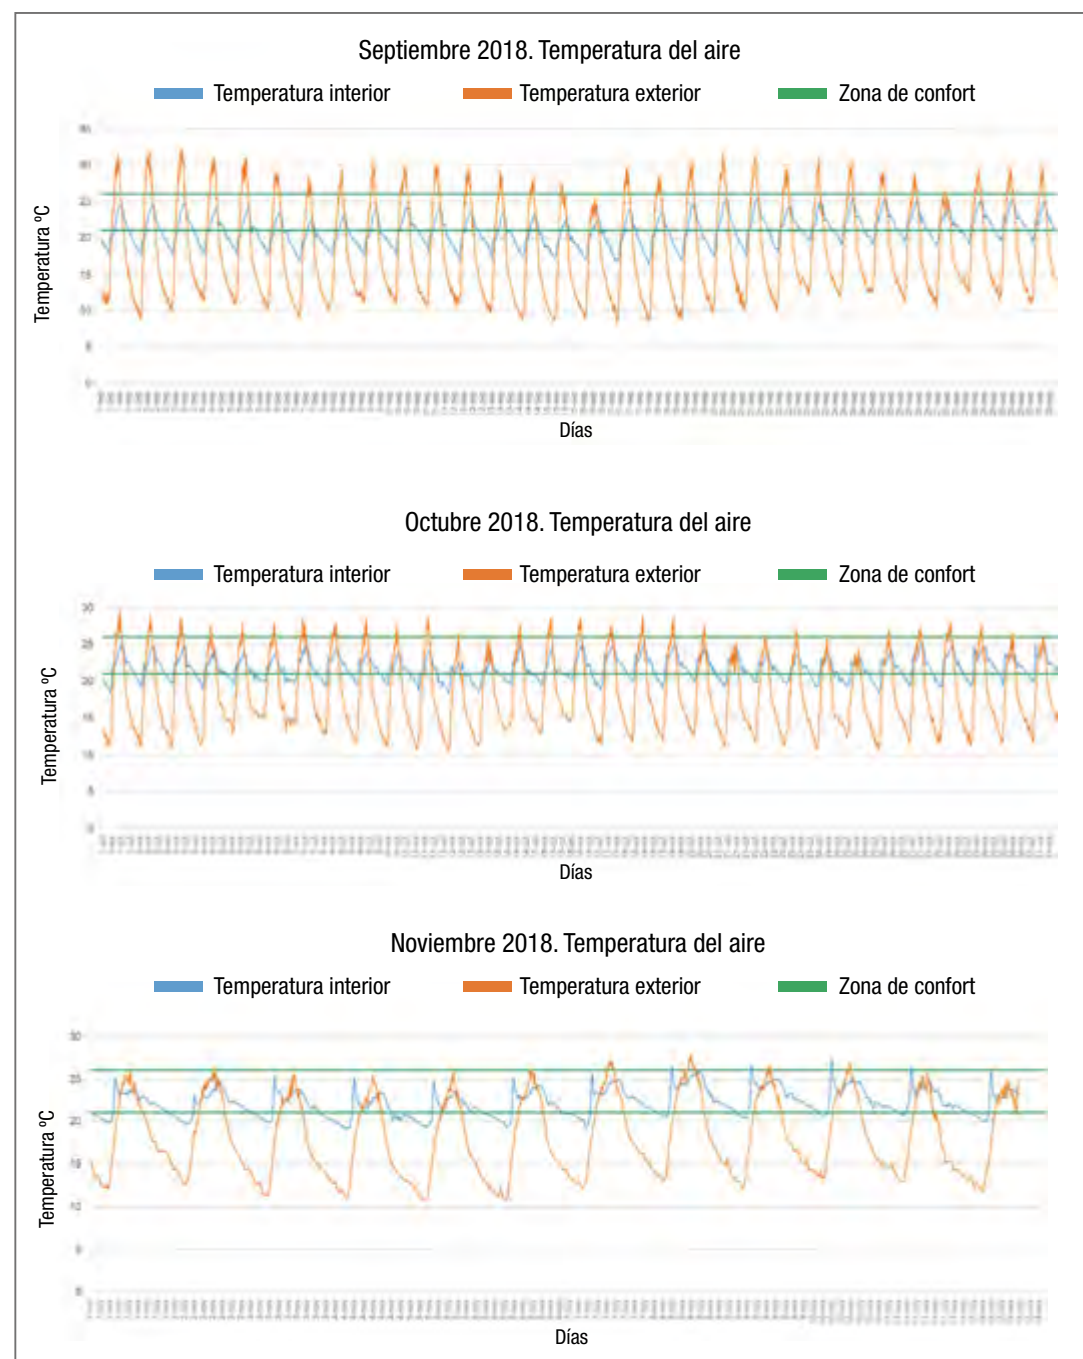
■ Figura 8. Gráficos mensuales de las temperaturas de septiembre, octubre y noviembre de 2018.

El C.e.t. promedio de todo el periodo de monitorización es de 0,30; llegó, como máximo, hasta 0,5 (10 de noviembre), y como mínimo, hasta 0,1 (9 de julio); la amplitud térmica máxima exterior fue de 26,2°C (6 de agosto); la mínima, de 12,07°C (25 de octubre), y la promedio, de 18,97°C. La amplitud máxima interior fue de 8,48°C (10 de agosto); la mínima, de 1,88°C (9 de julio), y la promedio, de 5,58°C, como se muestra en la tabla 4.

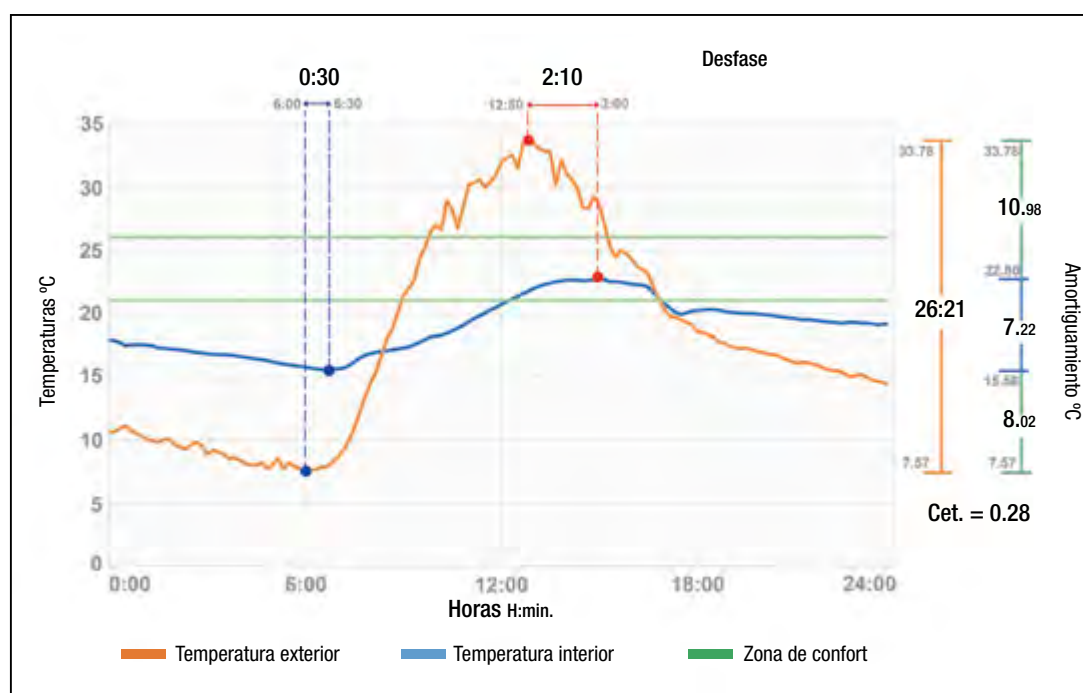
■ Figura 9. Gráfico del día de mayor amplitud térmica exterior.
