## CARDIOLOGÍA DEL ADULTO – PRESENTACIÓN DE CASOS

# Ruptura de electrodo ventricular por síndrome de “twiddler”

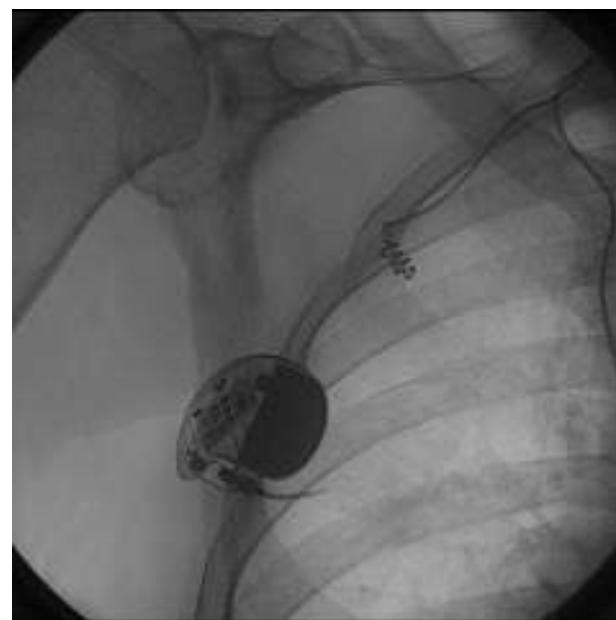
**Figura 1** Imagen radiológica del marcapasos y el electrodo. Se observa marcado desplazamiento del dispositivo hacia la axila derecha, con ruptura del electrodo cerca al conector y torsión del electrodo en su trayecto intra- y extravascular.

no fue posible extraer el electrodo y se decidió abandonarlo para luego insertar uno nuevo mediante punción de vena subclavia. Posteriormente se realizó reconstrucción del bolsillo, disminuyendo su tamaño mediante el uso de suturas absorbibles, y por último se implantó un nuevo dispositivo unicameral el cual se fijó con sutura no absorbible a la fascia del pectoral. En seguimientos posteriores se ha observado funcionamiento adecuado del dispositivo y bolsillo de tamaño normal sin desplazamiento del artefacto.

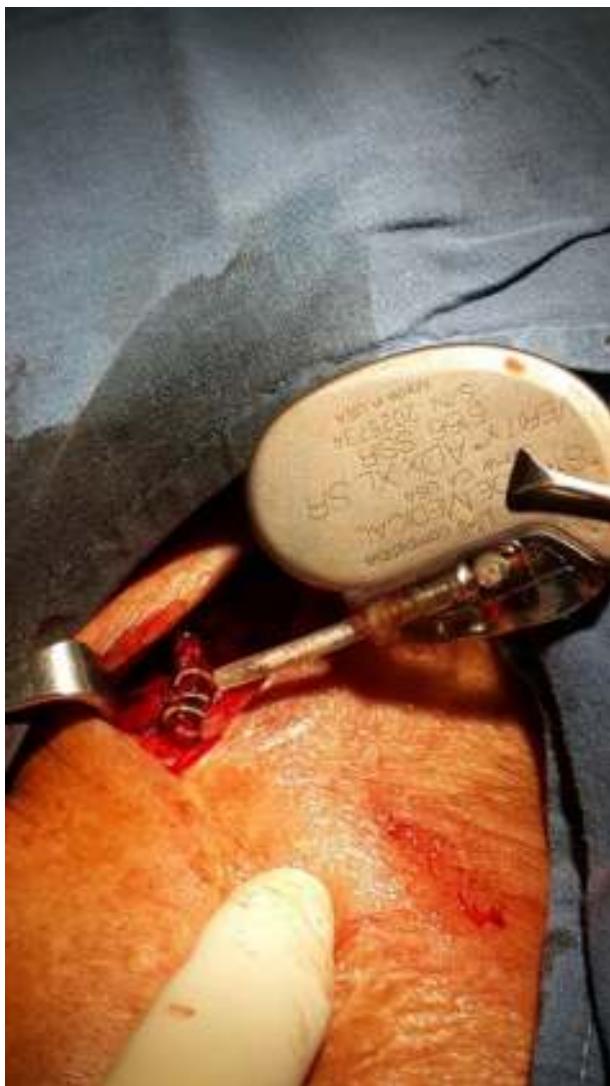
Paciente de género masculino, de 81 años, con antecedente de disfunción sinusal y episodios de fibrilación auricular lenta, a quien cuatro años antes se le había implantado un marcapasos unicameral *St Jude Medical Verity SR* con electrodo *St.Jude Medical 2088TC-58* de fijación activa en el ventrículo derecho. Fue visto en consulta externa por cuadro de astenia, adinamia, intolerancia al ejercicio y presíncope, más documentación de fibrilación auricular lenta. Durante la valoración del dispositivo, no se encontró detección ventricular ni captura, pero, de manera llamativa, las impedancias se encontraban dentro de rangos normales (al momento de la evaluación la impedancia era de 810 ohm). El análisis de las tendencias de la impedancia mostró cambios significativos respecto a la línea de base en los meses previos, con un aumento marcado 5 meses antes (hasta valores por encima de 3.000 ohm) y de manera llamativa una caída posterior hasta el valor encontrado al momento de la revisión. Se realizó una radiografía de tórax en la que se encontró ruptura total del electrodo con torsión y plegamiento de la porción proximal al sitio de ruptura y desplazamiento marcado del marcapasos hacia la región axilar (fig. 1). En varias ocasiones el paciente negó haber manipulado el dispositivo y refirió desplazamiento espontáneo de éste a lo ancho de su región pectoral derecha. Se llevó a la sala de procedimientos y se encontró un bolsillo amplio que permitía el desplazamiento del dispositivo desde la región pectoral medial hasta la región medio axilar, además de daño por torsión del electrodo con disruptión total del mismo (figs. 2 y 3). Debido al daño severo del lumen interno,

**Figura 2** Extracción del generador. Se observa ruptura del electrodo y torsión significativa de la porción proximal del mismo, formando un tirabuzón.
