Fe de erratas

Utilidad de la ecoendoscopia en cirugía Parte I: Diagnóstico

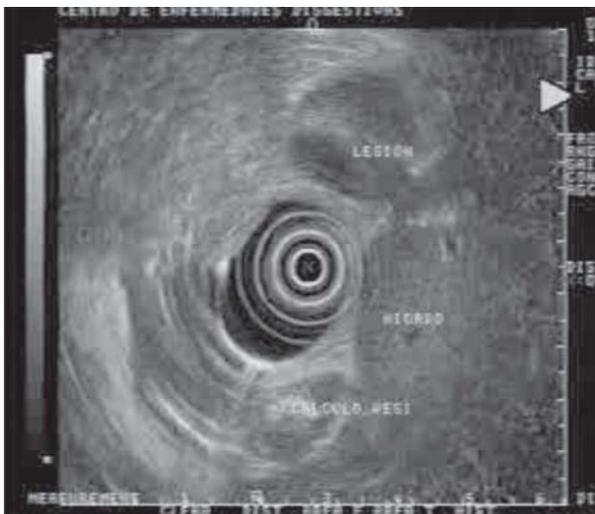
FIGURA 1. Lesión hepática que comprimía el estómago y que fue interpretada como una lesión subepitelial hasta que se realizó la ecoendoscopia.

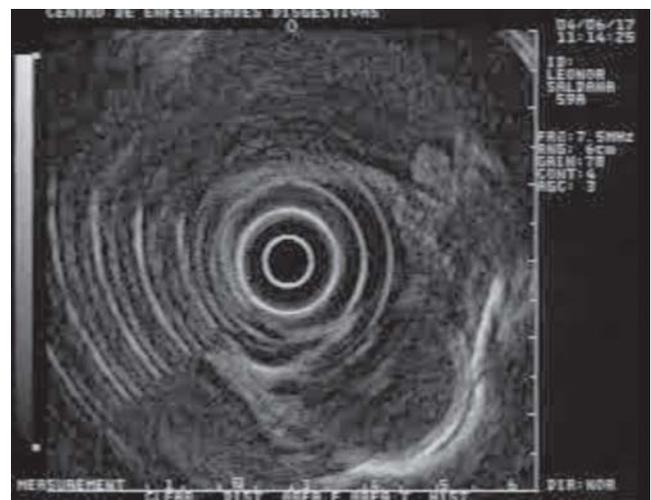
FIGURA 2. Se muestra, arriba, la aurícula izquierda, abajo, la aorta, y hacia las 3 de las manecillas del reloj, una masa irregular.

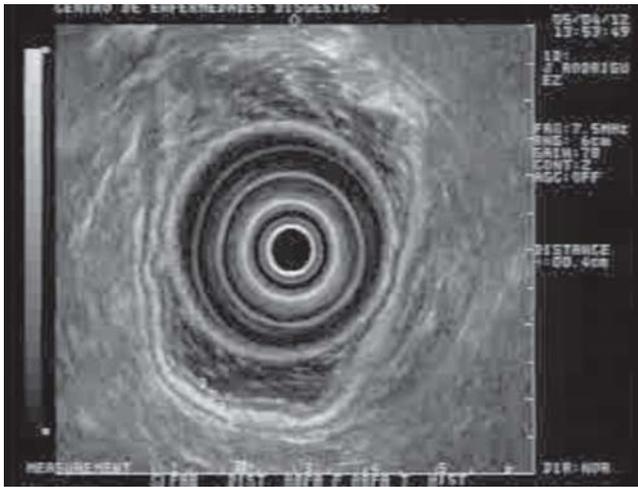
FIGURA 4. En la parte inferior se observan las cinco capas de la pared del estómago en una ecoendoscopia radial.

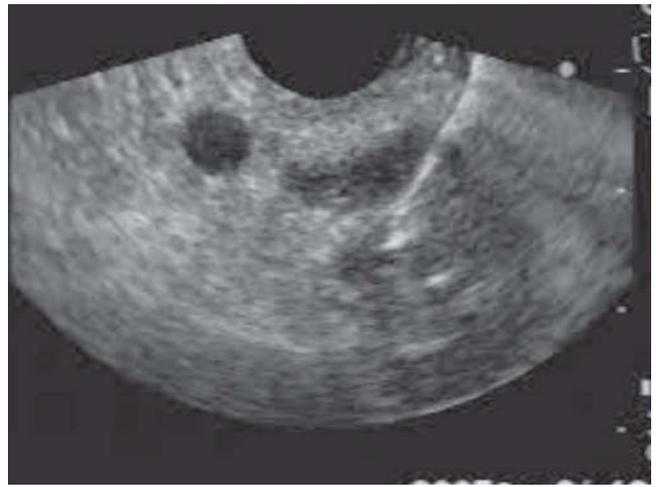
FIGURA 5. El ecoendoscopio lineal permite seguir la orientación de la aguja durante la punción; en la parte superior derecha, la imagen lineal hiperecoica es la aguja que está dentro de una masa del páncreas.

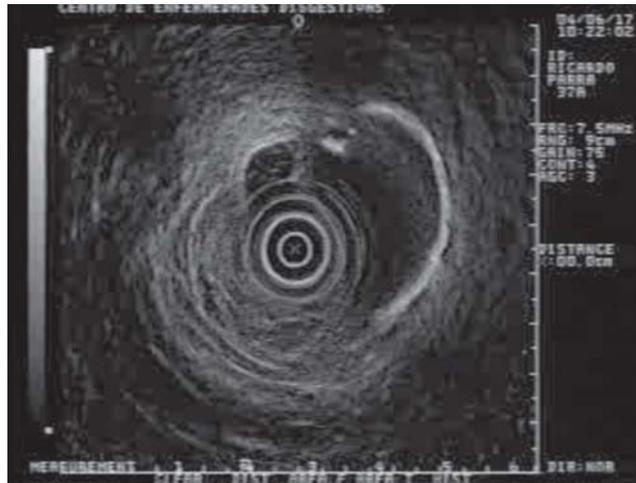
FIGURA 13. La ecoendoscopia es útil para detectar microlitiasis, tanto en el colédoco como en la vesícula. En este caso se observa un microcálculo en la parte superior de la vesícula.
