## Disminución de la reproducción, el crecimiento y la sobrevivencia de peces, debido a una alteración en la cantidad y la calidad del agua: reporte de caso

Revista  
Colombiana de  
Ciencias  
Pecuarias

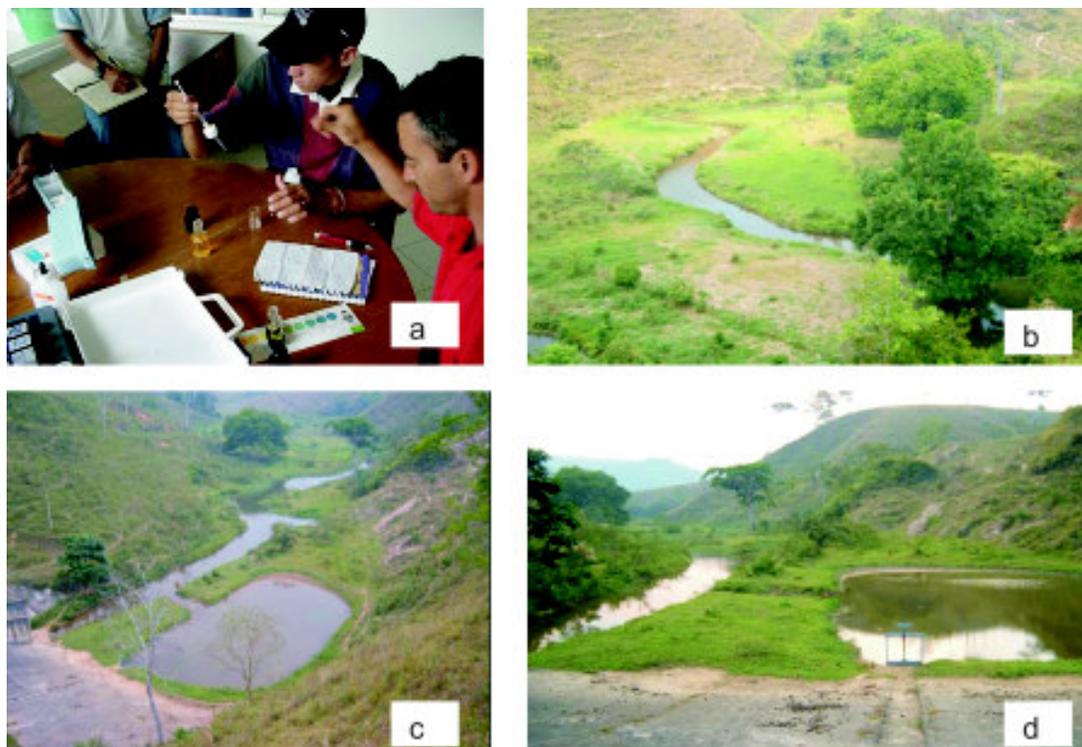
Por el crecimiento exagerado de algunas gramíneas identificadas en la quebrada La Vega, entre ellas el pasto Braquiara (*Brachiaria plantaginea*) y el pasto urare (*Brachiaria arrecta*), invadiendo el lecho del curso de agua, incluso en la zona previa a la captación, el reservorio, el lago y el canal de abastecimiento, los técnicos encargados del diagnóstico establecieron que el problema principal era la eutroficación del recurso hídrico, lo que llevaba a una fuerte disminución del oxígeno disponible, verificando además, como esa gran cantidad de pasto al interior de las estructuras mencionadas, impedía el flujo adecuado del agua hacia la Estación Piscícola, obligando a pensar en las posibles medidas de control para la recuperación de la cuenca hidrográfica en general. Así mismo alrededor del excesivo material vegetal que invadió la quebrada, proliferó una biota mayor que acrecentó los problemas de competencia por oxígeno y mayor producción de materia orgánica.

Al analizar las posibles causas de esta situación, se observó, que el crecimiento incontrolado de estas gramíneas se debía principalmente al acceso directo que tenía el ganado de la Granja Experimental de Corpoica al agua, distribuyendo las semillas de estos pastos fácilmente. Además, las condiciones específicas del sitio son propicias para el desarrollo de estas especies de pastos, por el sistema de reproducción vegetativa que tienen (por estolones) y pueden ser altamente invasivos para colonizar estas zonas húmedas.

**Figura 1:** a. Evaluación calidad físico-química del agua de la quebrada La Vega. b. Fuente abastecimiento. c y d. Reservorio y presa de captación de la quebrada.

Se basó principalmente en eliminar manualmente las macollas de pasto que invadieron el lecho de la quebrada en un recorrido de dos kilómetros arriba de la bocatoma (véase Figura 1b). También se instauró la limpieza inmediata del reservorio, captación, del canal principal de conducción y del lago de sedimentación (véanse Figura 1c y Figura 1d).

Se propuso guadañar con periodicidad a baja altura la vegetación más cercana al lecho de la quebrada antes de la captación, el reservorio, el canal de conducción y el lago de sedimentación, para evitar la reinvasión de los sitios afectados.

Se sugirió la reforestación de las orillas de la quebrada La Vega, para lo cual se recomendó la siembra de árboles protectores de agua, quienes a largo plazo suministrarían sombra para evitar el crecimiento de estas gramíneas, dependientes de una alta luminosidad para su propagación. Entre las especies propuestas para tal fin se encuentran: el margaritón o falso girasol (*Thitonia diversifolia*), el platanillo (*Heliconia sp.*), el búcaro (*Erithryna fusca*), el suribio (*Phitesellobium longifolium*), la guadua (*Bambusa guadua*), entre otras especies nativas, las cuales se podrían solicitar a las Unidades Municipales de Asistencia Técnica Agropecuaria (UMATAS) de San Roque o de Maceo. Las recomendaciones sobre las especies a reforestar fueron analizadas, discutidas y recomendadas por los docentes del área y con la colaboración de expertos en el tema.
