Manejo de suelos en el acuífero Morroa, Sucre, Colombia, alternativa para el desarrollo agrícola sostenible

Revista Colombiana de Ciencia Animal, vol. 11, núm. 1, 2019

Soil management in the Morroa aquifer, Sucre, Colombia, alternative for sustainable agricultural development

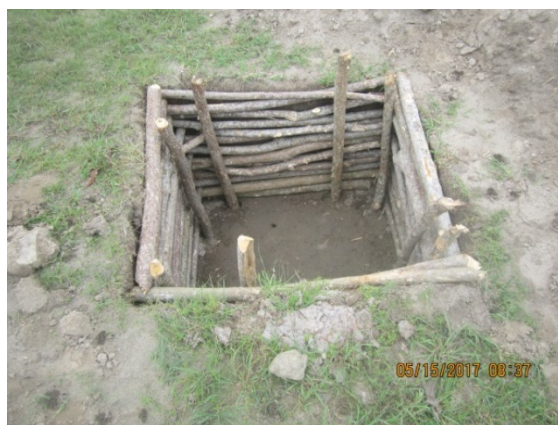
FIGURA 1.
Cajas de disipación construidas.

Cajas de disipación. Éstas fueron construidas mediante excavaciones de 1 m² por 70 cm de profundidad y revestidas en sus lados por listones de material vegetativo ubicados de forma horizontal, los cuales fueron fijados por otros entrados verticalmente en el suelo. Las cajas de disipación fueron ubicadas según trazado y replanteo perpendicular al flujo del agua superficial en el terreno.

Cajas de disipación. Estas estructuras controlan la erosión por surcos, cuando el ancho del canal supera los 10 metros, de la misma forma pueden manejar la erosión laminar. Las cajas de disipación funcionan interceptando la escorrentía, disminuyendo su energía cinética, reteniendo el agua, aumentando la infiltración y reduciendo el caudal que escurre por la superficie del suelo (Figuras 1, 2 y 3).

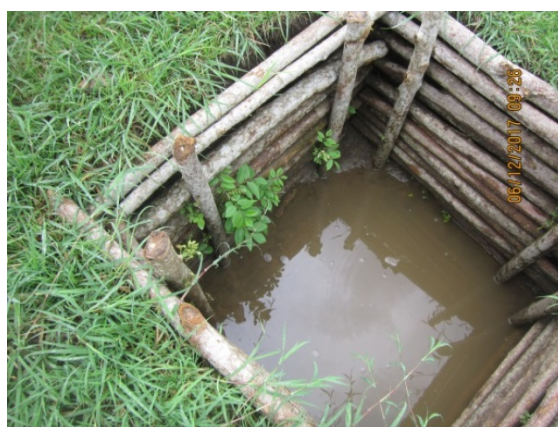
FIGURA 2.
Inicio del retoño de material vegetal en cajas de disipación y retención de agua lluvia.

El resultado de las cajas de disipación construidas fue satisfactorio, por un lado el material vegetal retoñó en un 80% en menos de dos meses y durante toda la temporada de lluvias las aguas de la escorrentía fueron retenidas en dichas estructuras sin sobrepasar la capacidad de cada una.

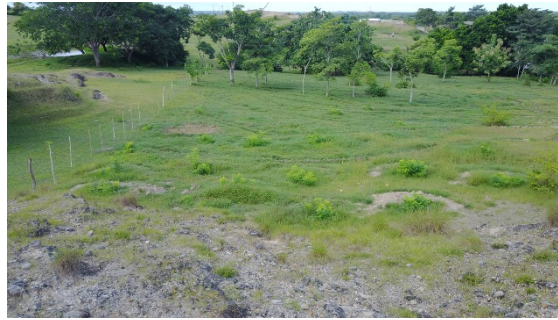
FIGURA 3.
Cajas de disipación con material vegetal retoñado.

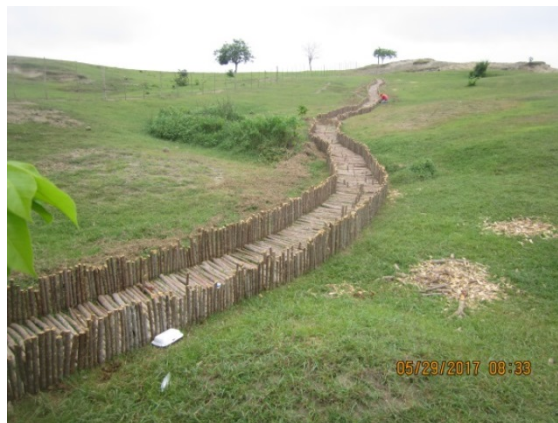
FIGURA 4.
Tobogán vegetativo construido.

Toboganes vegetativos. Estas obras son un revestimiento sobre los surcos del suelo mediante material vegetativo ubicado de forma horizontal y vertical, los cuales son atados mediante alambre quemado para garantizar la estabilidad mientras se da el proceso de retoño. Para su construcción es necesario perfilar el surco de tal manera que tome forma regular y el revestimiento de estructura sea total.

Toboganes vegetativos. Los toboganes vegetativos son obras de bioingeniería cuyo fundamento técnico inicialmente es impedir el contacto directo entre las escorrentías y el suelo, para de esta forma manejar la erosión por surcos. En el estudio fueron construidos en los surcos que no superaron un metro de ancho (Figura 4).

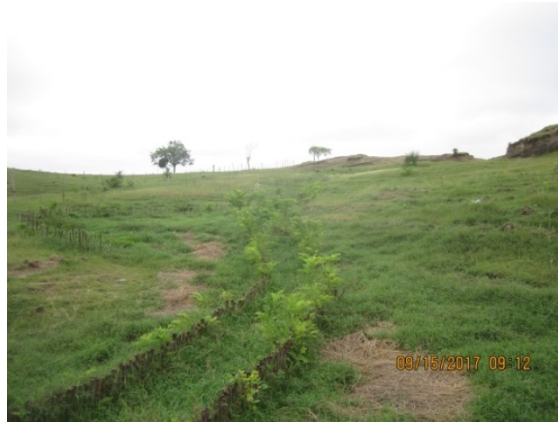
FIGURA 5.
Tobogán vegetativo, material vegetal retoñado.

Con el retoño y posterior crecimiento del material vegetal que conforma los toboganes vegetativos, dichas estructuras además de evitar el contacto directo entre el suelo y las aguas de escorrentía, aumentan la infiltración (Figura 5).

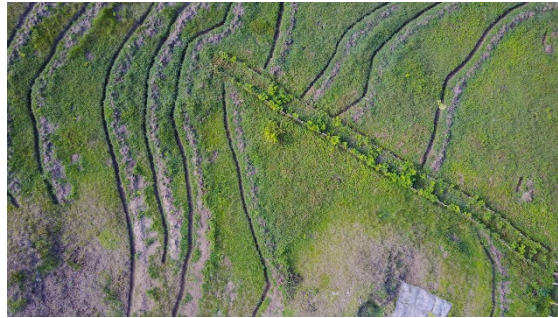
FIGURA 6.
Tobogán vegetativo con material vegetal retoñado.

El resultado de los toboganes vegetativos construidos fue excelente, puesto que a los cuatro meses en el 100% del área cubierta con esas estructuras retoñó el material vegetal utilizado (Figura 6).

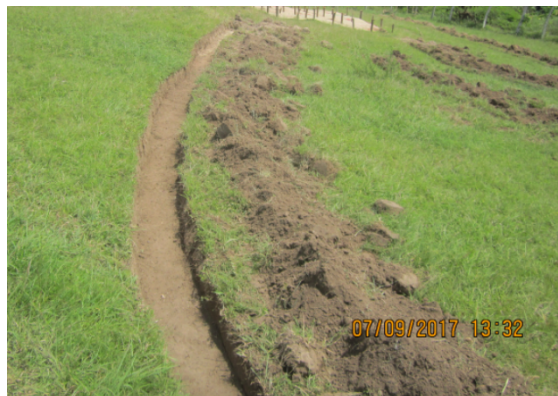
FIGURA 7.
Acequias de contorno construídas

Acequias de contorno. Las acequias de contorno fueron construidas mediante excavaciones de 30 centímetros de ancho por 30 centímetros de profundidad, realizadas en el sentido de las curvas de nivel del suelo. Al momento de hacer la excavación fue indispensable disponer los residuos aguas abajo de cada estructura.

Acequias de contorno. Estas estructuras controlan la erosión laminar. Al igual que las cajas de disipación funcionan interceptando la escorrentía, disminuyendo su energía cinética, reteniendo el agua, favoreciendo la infiltración, disminuyendo el caudal que escurre por la superficie del suelo y manteniendo la humedad del suelo. En el estudio las acequias de contorno fueron conectadas con a los toboganes vegetativos, obteniéndose excelentes resultados (Figuras 7, 8 y 9).

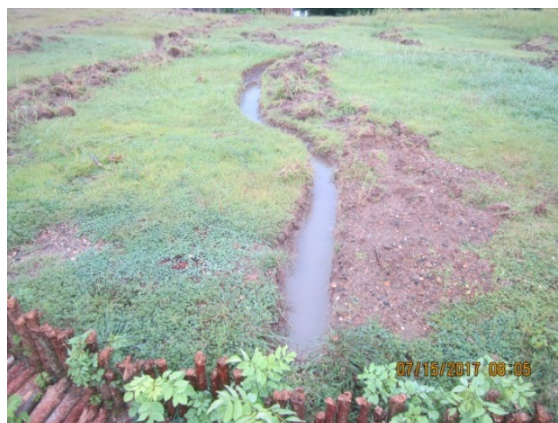
FIGURA 8.
Eficiencia de acequias de contorno ante las precipitaciones.

Las acequias de contorno arrojaron una alta eficiencia. En primera medida no hubo escorrentía al interior de cada una, eso indica un excelente trabajo de trazado y excavación. Asimismo, todas retuvieron el agua de las escorrentías sin sobrepasar la capacidad de cada una durante toda la temporada de lluvias.

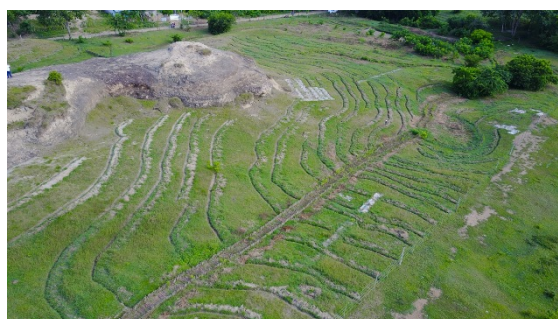
FIGURA 9.
Acequias de contorno conectadas con toboganes vegetativos.

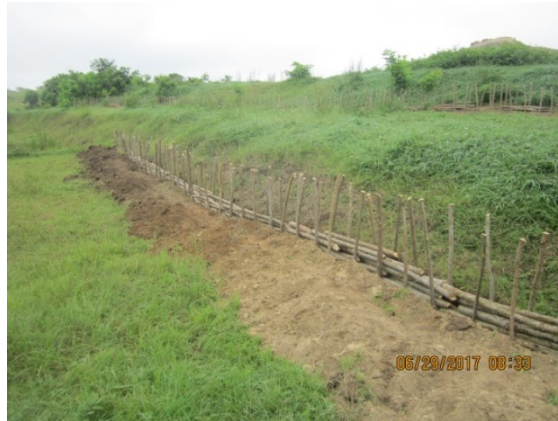
FIGURA 10.
Trinchos de contención construídos.

Trinchos de contención. Son construidos mediante listones de material vegetativo de reproducción asexual, que para el caso remplazarían al acero y concreto usados normalmente en los tradicionales muros de contención. Son el resultado de incrustar de forma vertical cada 25 cm listones de un metro de longitud, en una excavación de 50 cm de profundidad y 25 cm ancho aproximadamente. Dichas excavaciones fueron ubicadas, en las zonas susceptibles a remoción masal, perpendicularmente a los flujos de las escorrentías y rellenadas con estacas del mismo material ubicadas en forma horizontal hasta sobresalir aproximadamente 30 cm del nivel del suelo.

Trinchos de contención. Las anteriormente mencionadas malas prácticas agropecuarias generan sobre los suelos varias consecuencias negativas enmarcadas dentro lo denominado erosión. Dicho fenómeno de impacto ambiental tiene varias causas y consecuencias, así por ejemplo los suelos de laderas donde fueron realizadas prácticas de ganadería extensiva son afectados por un fenómeno erosivo, ya citado, denominado terracetas por sobrepastoreo, que más adelante las precipitaciones potencializan a través de la infiltración en su origen, generando un impacto mayúsculo llamado remoción en masa o remoción masal. En el sitio del proyecto como medida de manejo para ese tipo de erosión y del cárcavamiento fueron construidos los trinchos de contención, las cuales son auténticas obras de ingeniería más resistente con el paso del tiempo porque crece el material vegetal que las compone (Figuras. 10 y 11).

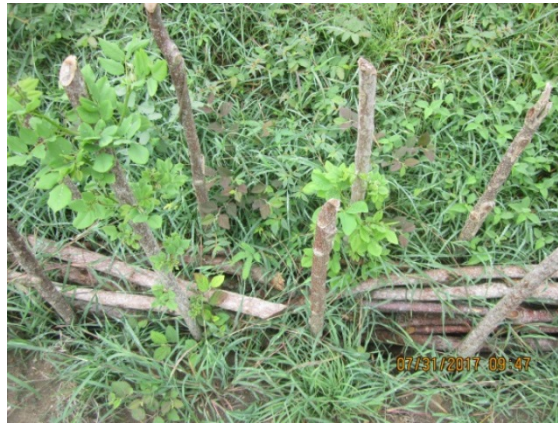
FIGURA 11.
Retoño de material vegetal en trinchos de contención.

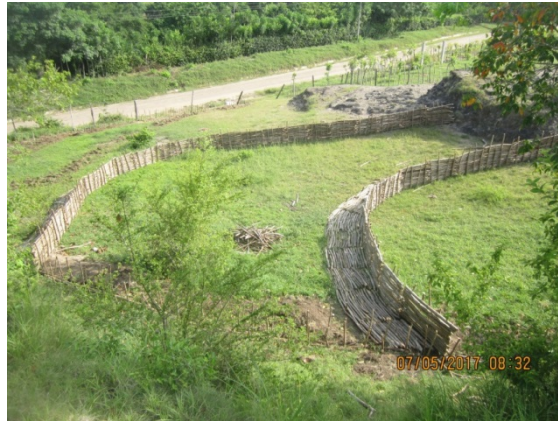
FIGURA 12.
Presas de varas construídas.

Presas de varas. fueron construidas mediante listones de material vegetativo de 0,3 – 1 metro de longitud, incrustados de forma vertical, cada 25 cm aproximadamente. Luego a estos mediante alambre fueron atadas perpendicularmente otras estacas de longitud según el ancho de la corriente o surco de gran tamaño a manejar. Estos listones quedaron pegados unos con otros para que pudieran disminuir la velocidad del agua que fluiría en la corriente. Aguas abajo de esta estructura fueron colocadas sobre la superficie del suelo una serie de estacas acostadas, atadas entre sí mediante alambre y fijadas a través de otras de menor longitud (30 cm) enterradas a distancias de 25 cm aproximadamente. Este último arreglo se denomina “delantal”, dentro de la estructura. Fueron construidas en aquellos sitios de corrientes de gran tamaño, ubicadas según trazado y replanteo perpendicular al flujo del agua superficial en el terreno.

Presas de varas. Resaltando que la erosión por surcos es generada en sentido perpendicular a las curvas de nivel del terreno en los suelos de laderas debido a las precipitaciones de gran intensidad. Con el paso del tiempo las precipitaciones agrandan los mencionados surcos convirtiéndolos casi en arroyos transitorios. Ese tipo de erosión fue manejado en el proyecto mediante presas de varas. Estas obras de bioingeniería tienen como principio técnico reducir la energía cinética de las escorrentías en lugares donde fluyen grandes corrientes de agua y de esa forma mitigar el fenómeno erosivo que acrecentaría el tamaño los mencionados arroyos (Figura 12).

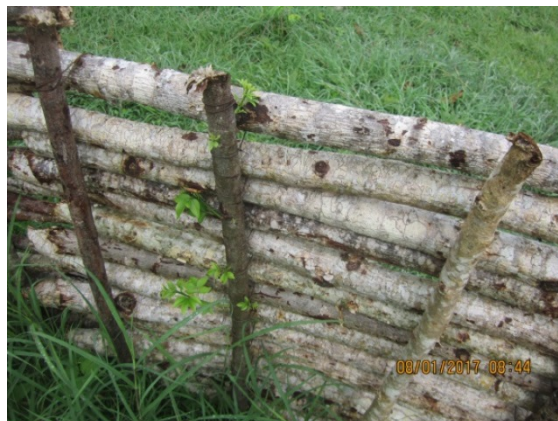
FIGURA 13.
Rebrote de material vegetal vertical en presas de varas construídas.

El resultado de las presas de varas construídas fue satisfactorio, a pesar de que el material vegetal retoñó solo en un 40%, este proceso inició antes del primer mes. Es importante resaltar que por el mismo sistema de construcción quedan algunos listones horizontales sin contacto con el suelo. El éxito de la estructura está en que los listones verticales retoñaron todos y los horizontales que están en contacto con el suelo retoñaron mayoritariamente. Al pasar el tiempo los retoños serán árboles que cumplirán la función de la estructura construída inicialmente (Figuras 13 y 14).

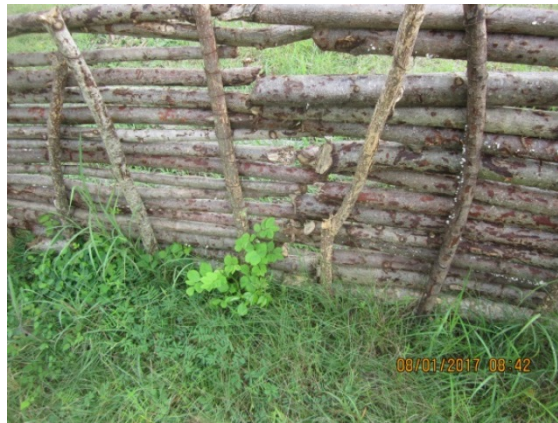
FIGURA 14.
Rebrote de material vegetal horizontal en presas de varas construidas.

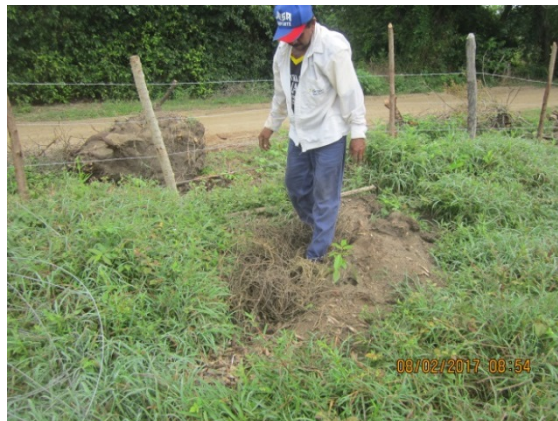
FIGURA 15.
Cajuelas de humificación rellena con los residuos del material vegetal de limpieza de lotes.

Cajuelas de humificación. fueron construidas mediante excavaciones sobre el terreno de 30 centímetros de ancho por 30 centímetros de profundidad. Las cajuelas de humificación fueron rellenadas con materia orgánica procedentes de residuos de cosecha, de limpieza o desmalezado de lotes, de limpieza de potreros y de otras actividades del campo como por ejemplo la sacada de punta de material vegetal utilizado en las obras de bioingeniería.

Cajuelas de humificación. En el sitio del estudio fueron construidas cajuelas de humificación teniendo en cuenta que los suelos, junto a fenómenos erosivos físicos, padecen también de pérdida de nutrientes. El objetivo principal de esas estructuras es favorecer la formación de humus en el suelo y de esa forma rehabilitar su capacidad productiva a nivel ecosistémico (Figuras 15 y 16).

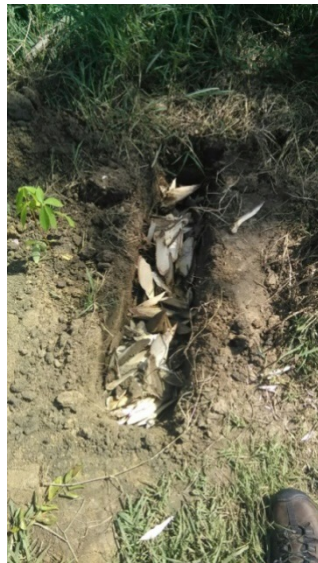
FIGURA 16.

Cajuelas de humificación con los residuos del material vegetal de la construcción de obras de bioingeniería.

En cuanto a la eficiencia de las cajuelas de humificación, el material orgánico mostró una rápida descomposición debido a las ya descritas condiciones climáticas del área de estudio, que favorecen la actividad de los microorganismos. Esto indica una rápida humificación de la materia orgánica, lo que en el suelo mejora su estructura, la penetración y la retención del agua; favorece el intercambio gaseoso, disminuye la erodabilidad, aumenta la capacidad de intercambio catiónico y la capacidad tampón. Eso redunda en un aumento de su fertilidad global (16).

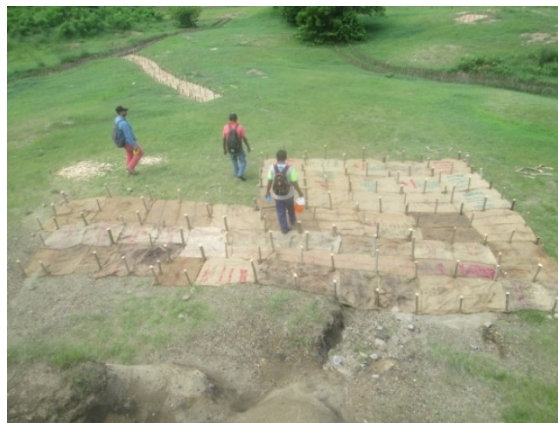
FIGURA 17.

Biomantos artesanales contruidos.

Biomantos artesanales. Para su implementación fueron identificadas las porciones del terreno afectadas por la erosión laminar, en esas áreas fueron colocados sacos de fique sobre la superficie fijados mediante estacas de material vegetativo de forma vertical.

Biomantos artesanales. Los biomantos artesanales son una forma de prevenir, mitigar y remediar la erosión laminar en los suelos. Con esa medida es evitado el contacto directo entre el agua de las precipitaciones y el suelo, mediante los sacos de fique que lo protegen mientras el material vegetal es desarrollado (Figuras. 17 y 18).

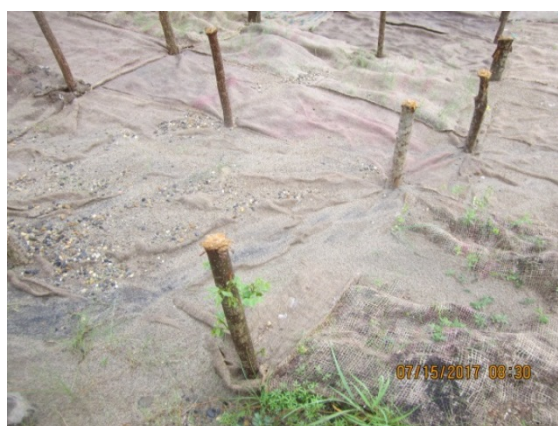
FIGURA 18.
Rebrote de material vegetal en biomantos artesanales.

El resultado de las biomantos artesanales construidos en el sitio de estudio fue satisfactorio, por un lado el material vegetal retoñó desde el primer mes obteniéndose una eficiencia final del 75% y la humedad retenida en los sacos favoreció la aparición de arvenses en áreas donde antes no era posible.
