Experimentación, comportamiento y modelación de la tapia pisada

A rammed earth experimentation, behavior and modelling

Nelson Afanador García*

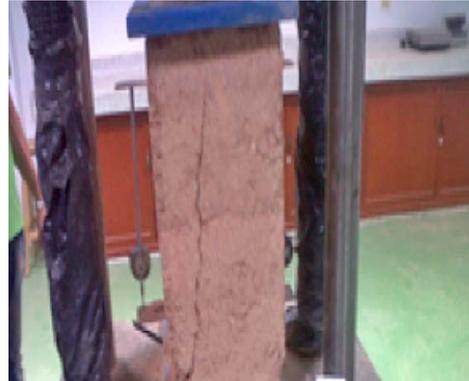
El ensayo a compresión normal utilizó dos comparadores de carátula para medir los desplazamientos y evitar la distorsión en los datos [8], como se ilustra en la Fig. 2, y determinar las curvas esfuerzo-deformación de los especímenes y el módulo de elasticidad longitudinal bajo el criterio de la línea secante correspondiente a la 50 millonésima de la deformación y 40% del esfuerzo máximo [9]. El módulo a la rotura fue determinado para las condiciones de carga paralela y perpendicular a la junta de construcción mediante la aplicación de carga en el centro de la luz y una condición de tres apoyos [10] (ver Fig. 3).

FIG. 2. Ensayo a compresión normal [6] (Tomado Lab. Resistencia de materiales y sísmica UFPSO)

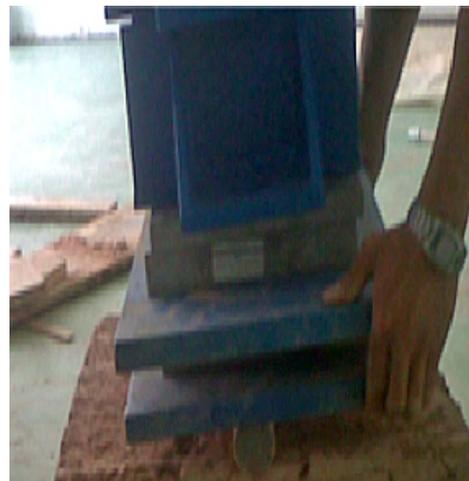
FIG. 3. Ensayo Módulo de rotura paralela a la junta. [6] (Tomado Lab. Resistencia de materiales y sísmica UFPSO)

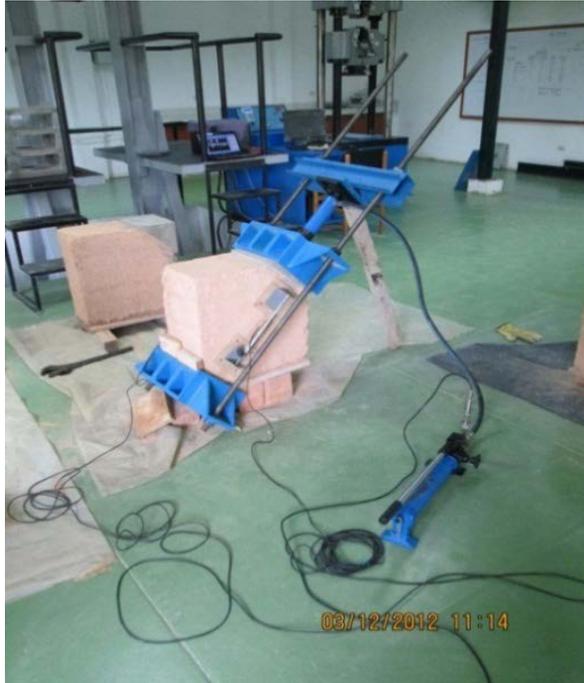
La resistencia al corte, el módulo de elasticidad al corte y la relación de Poisson fueron determinados [11] utilizando LVDT con precisión de 1 micra, para medir la extensión y el acortamiento del murete de 250x500x500 mm; la Fig. 4 ilustra el proceso.

FIG. 4. Ensayo a Tracción en Muretes de Tapia Pisada [6] (Tomado Lab. Resistencia de materiales y sísmica UFPSO)

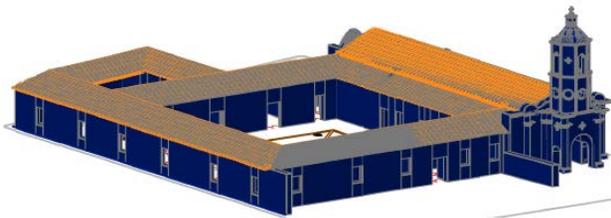
El Complejo Histórico de la Gran Convención (CHGC), patrimonio histórico y cultural de la nación, fue construido por la comunidad Franciscana hacia los años 1533 y terminado bajo la ermita del convento de San Antonio hacia 1583 [7]. Esta construcción ha tenido diversos usos, desde convento, escuela, colegio, cuartel y universidad [17]. El CHGC ha soportado sismos de diferente intensidad y magnitud, por ejemplo, el 28 de abril de 1894 el frontis de la iglesia se deterioró gravemente como consecuencia del terremoto de Cúcuta, por lo que su espadaña original fue reemplazada por la torre que hoy ostenta [18] (ver Fig. 8).

FIG. 8. Complejo histórico de la Gran Convención en 3D [6]
