Identificación de los factores de riesgo técnico del aeródromo Marambio en la Antártida, a partir del levantamiento geodésico y vuelo con dron*

Identification of Technical Risk Factors at Marambio Aerodrome in Antarctica, Based on Geodetic Survey and Drone Flight

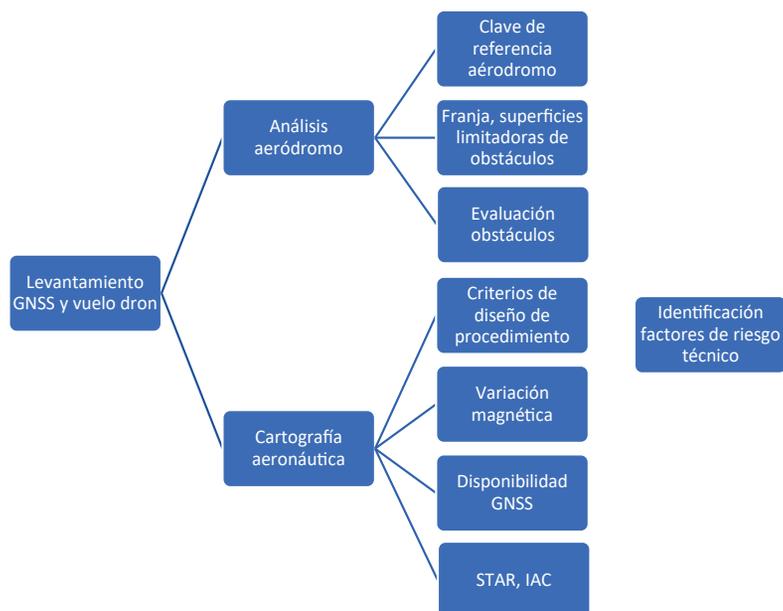
Figura 1. Esquema metodología

Se realizó una investigación aplicada (Consejo Nacional de Beneficios Tributarios en Ciencia, Tecnología e Innovación, 2022), cuyo fin es identificar los factores de riesgo técnico derivados del análisis del aeródromo y el diseño de vuelo por instrumentos, ambos desarrollados bajo aspectos cualitativos y cuantitativos. La figura 1 expone las fases de la investigación.

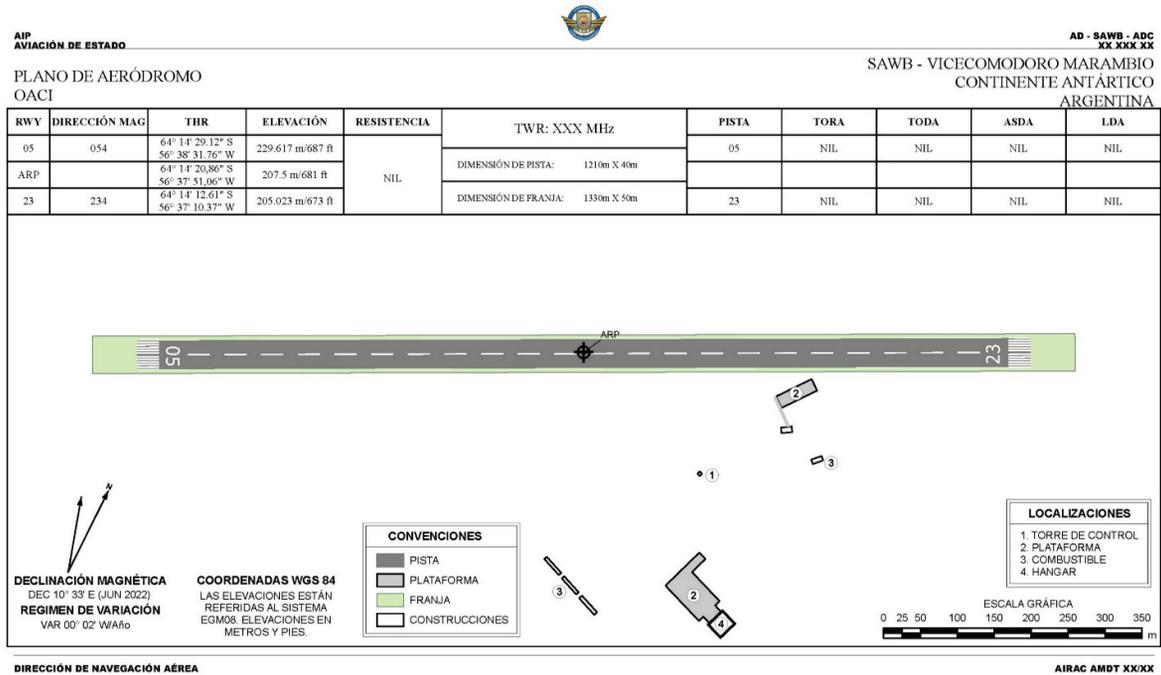
Mapa 1. Plano de aeródromo

A partir de la información recolectada, se diseñó y estandarizó el plano de aeródromo (ver mapa 1) y las cartas aeronáuticas (OACI, 2009).

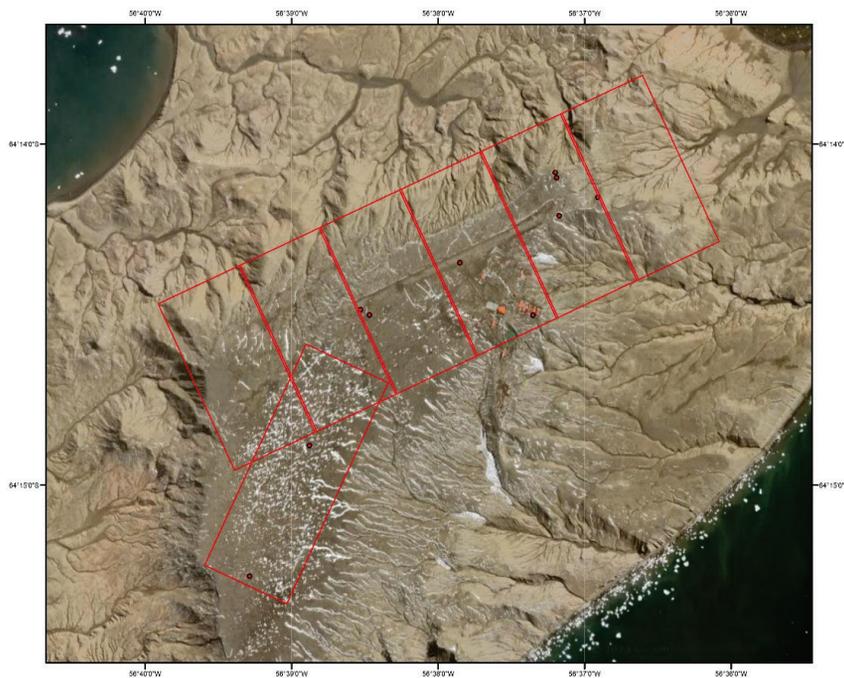
Mapa 2. Distribución fajas de vuelo

Seguidamente se realizó el vuelo aerofotogramétrico, dividiendo la zona en siete áreas de

vuelo distribuidas a lo largo de la pista, cada una de 1000 por 500 metros, tal como se observa en el mapa 2. Se necesitaron aproximadamente entre 6 y 7 baterías por sector, con 19 líneas de vuelo perpendiculares a la pista.

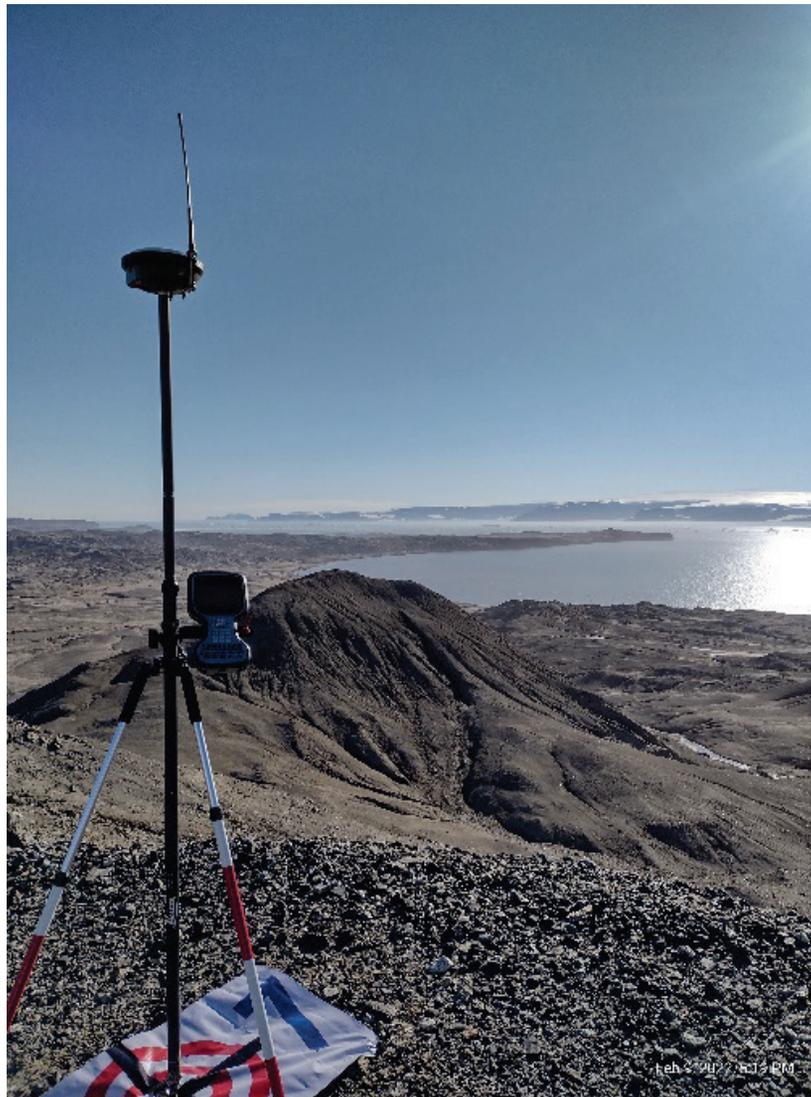
Imagen 1. Rastreo puntos fotocontrol Marambio

Para la mejora de la precisión en las tomas aéreas se instalaron puntos de fotocontrol sobre el terreno, referenciados con respecto a MBO, con el fin de vincularlos en la rectificación de las imágenes y productos derivados. En total se diseñaron e imprimieron 10 puntos de fotocontrol, enumerados del 0 al 9, totalmente identificables en las imágenes aéreas tomadas a 80 m sobre el terreno, con traslape entre fotos de 75 % (imagen 1).

En total se instalaron 25 puntos de fotocontrol, con rastreos de 2 minutos cada uno. En cada faja de vuelo se posicionaron 5 puntos y se tomaron

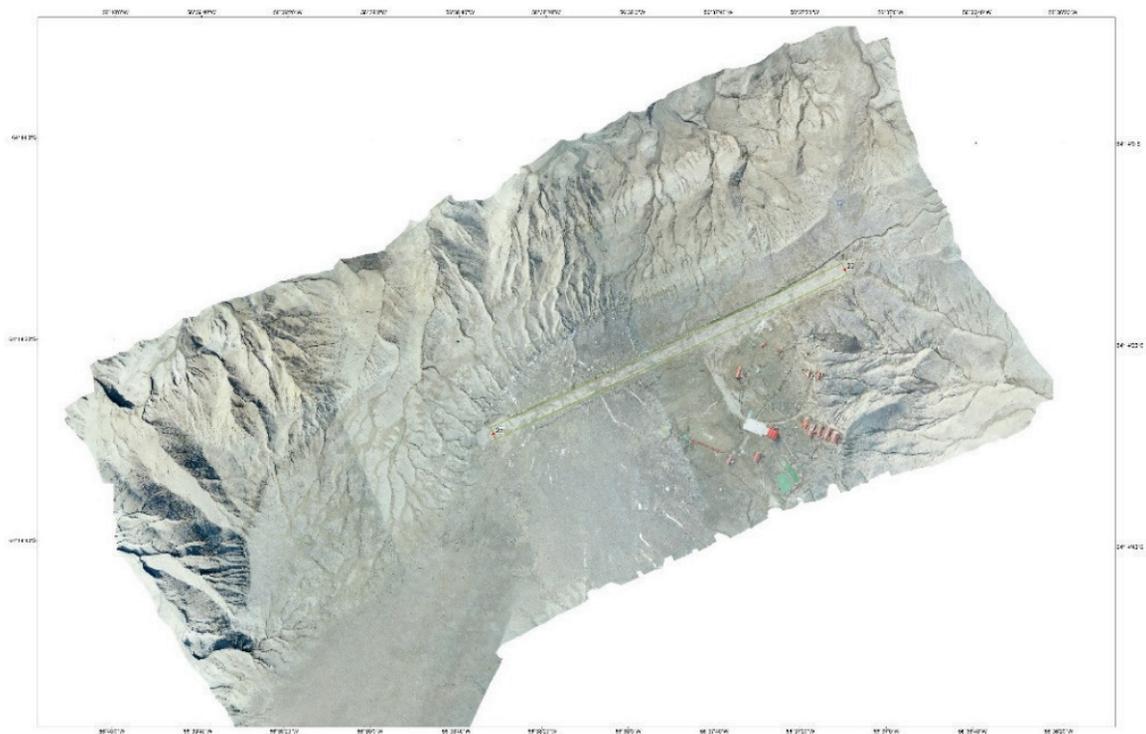
Mapa 3. Ortofoto Marambio

El procesamiento se realizó con el software Context Capture, vinculando los puntos de fotocontrol en la aerotriangulación (Bentley Systems, 2022) para la producción de la ortofoto (mapa 3) y el modelo digital de superficie (DSM) en metros sobre el nivel medio del mar (mapa 4). La comprobación de la calidad del modelo generado arrojó precisiones milimétricas hacia el centro del modelo, es decir en cercanías a la pista, y centimétricas hacia los bordes.

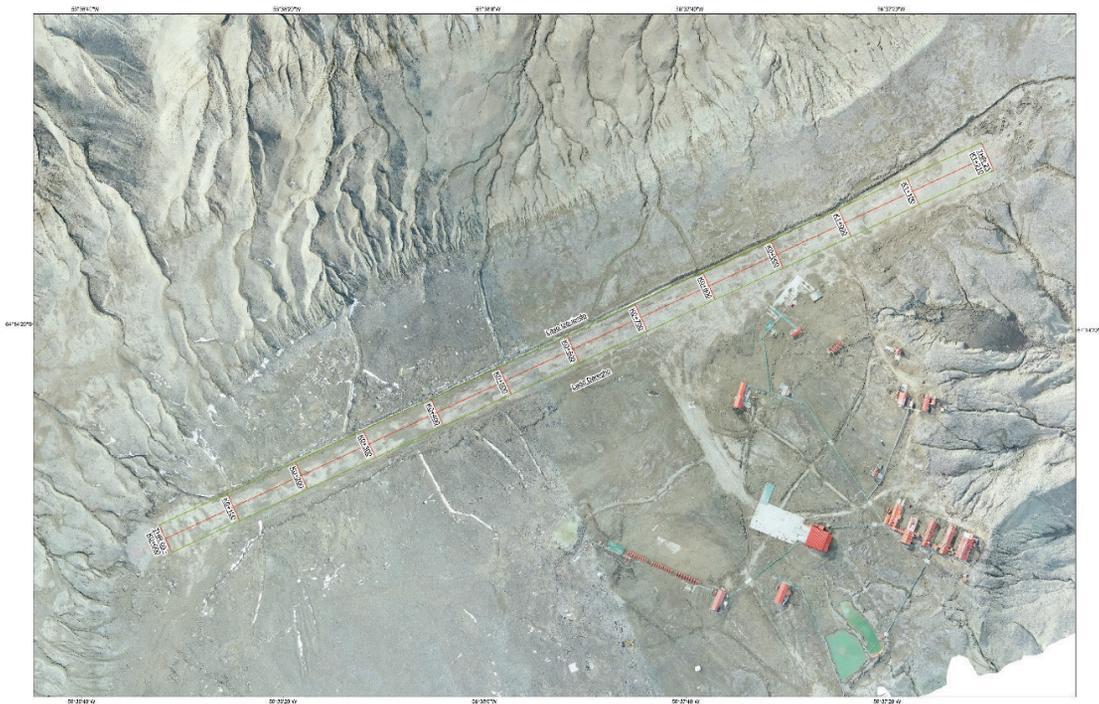
Mapa 5. Secciones transversales

Se crearon 13 secciones transversales al eje de la pista, iniciando en el umbral 05, y se extrajeron las alturas elipsoidales del extremo y centro de cada sección a partir del DSM (tabla 9). Asimismo, se calcularon las pendientes: 1) transversal izquierda, la cual arroja datos positivos, indicando que el desagüe de la pista está conducido hacia el lado izquierdo del eje, desde las secciones THR 05 - K0+000 hasta la K0+400 y de la K0+700 hasta K0+900, y valores negativos que sugieren la presencia de baches o diferencias de nivel en la pista, ocasionando acumulación de agua hacia el eje en las secciones restantes; y (2) transversal derecha, con valores positivos que muestran la caída de agua hacia el lado derecho, aunque el sistema de canales de desagüe de Marambio se encuentra al lado izquierdo, situación que explica la acumulación de agua en ese sector, requiriendo labores de limpieza del agua y trabajos de compactación previos al aterrizaje de una aeronave (mapa 5).

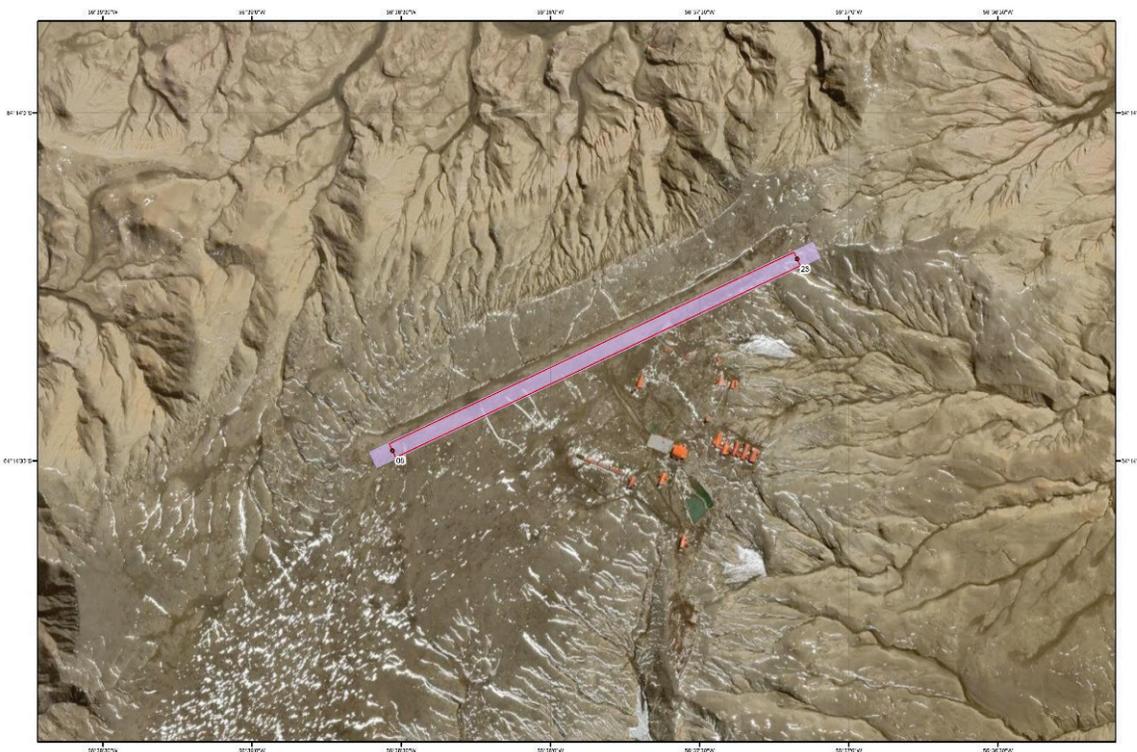
Mapa 6. Franja de pista

De acuerdo a lo anterior, se graficó la franja para la clave 2 (mapa 6). En su mayoría, la franja cumple; sin embargo, es vulnerada hacia el norte debido a los desagües y más allá del umbral 05, en el borde, cambia la topografía del terreno generando desniveles pronunciados.

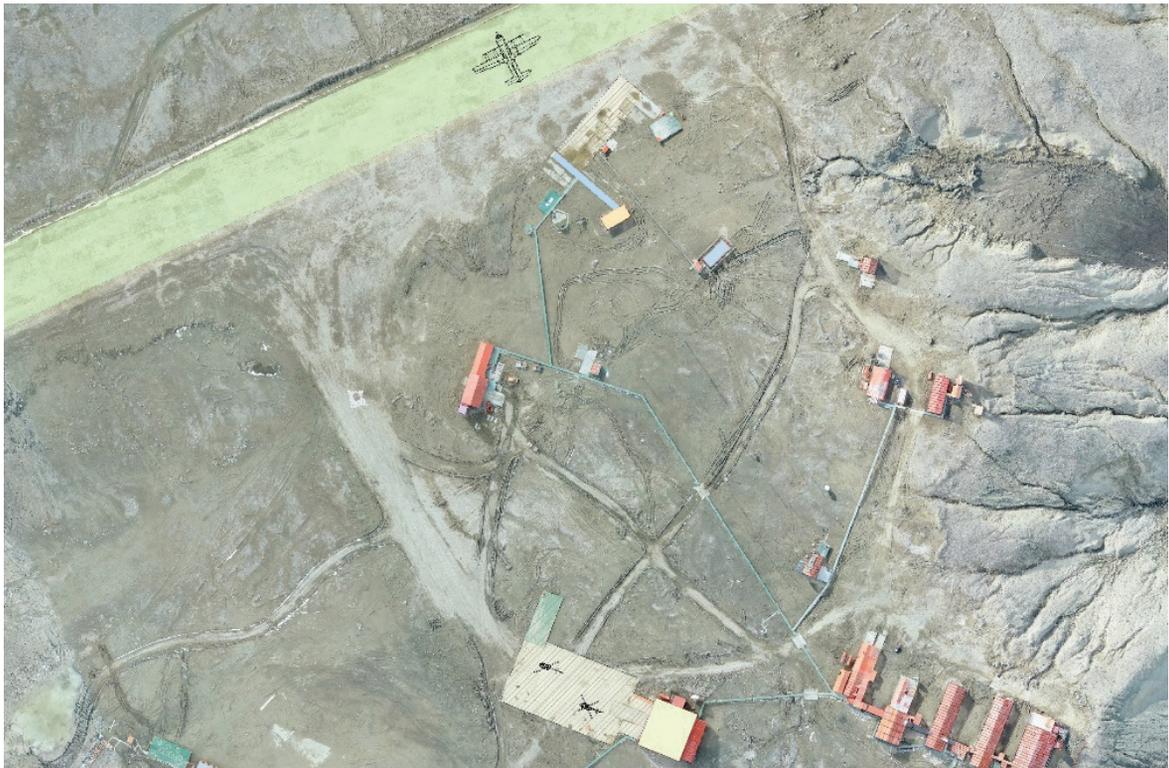
Imagen 2. Plataformas Marambio

Las plataformas adecuadas en el aeródromo son dos, con dimensiones de 65 x 38 m y 17 x 53 m,

formadas por unos *pallets* resistentes de aluminio. La plataforma de menores dimensiones, ubicada frente a la terminal de pasajeros, no se usa para el parqueo de aeronaves. En el caso de la plataforma de mayores dimensiones, ubicada fuera del hangar, es para el rodaje y parqueo de los helicópteros Bell 212 y Bell 412.

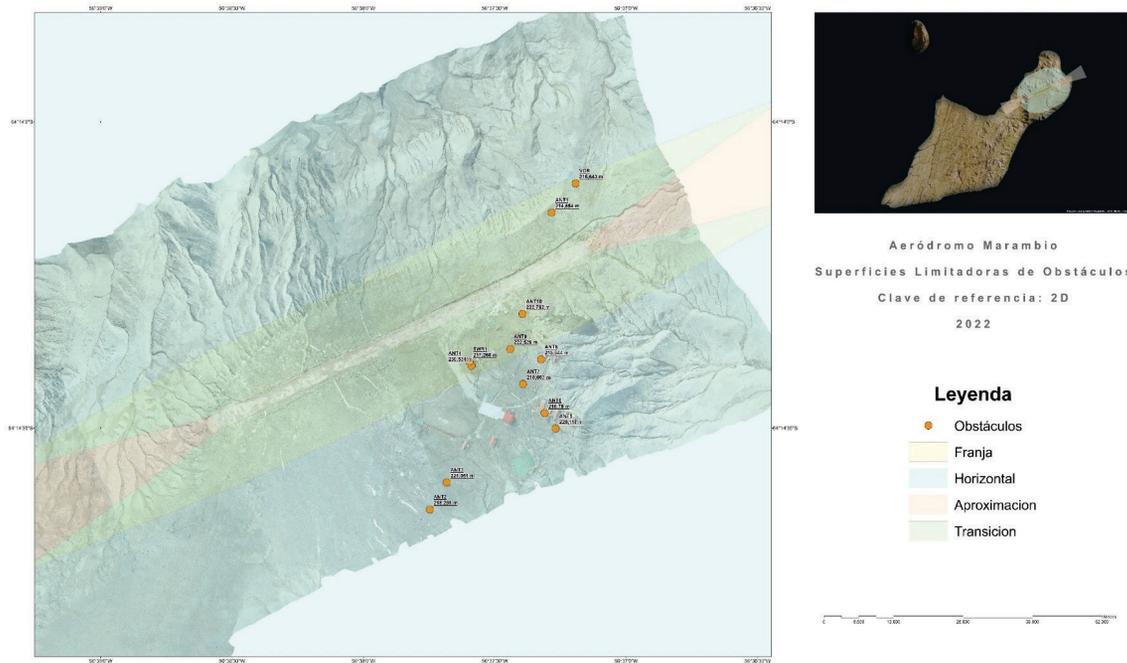
Mapa 7. Superficies limitadoras de obstáculos en Marambio

encuentran principalmente en las superficies horizontal y de transición.

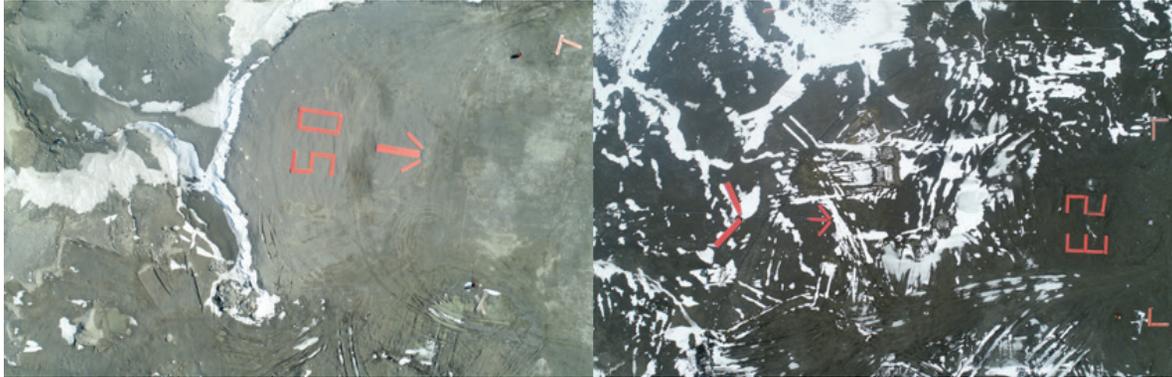
Imagen 3. Señales designadoras de umbrales

- *Señal designadora de pistas no pavimentadas:* En Marambio están instaladas las marcas de umbral y ancho de pista en color rojo (imagen 3), que ayudan a la identificación del inicio y el final de la pista.

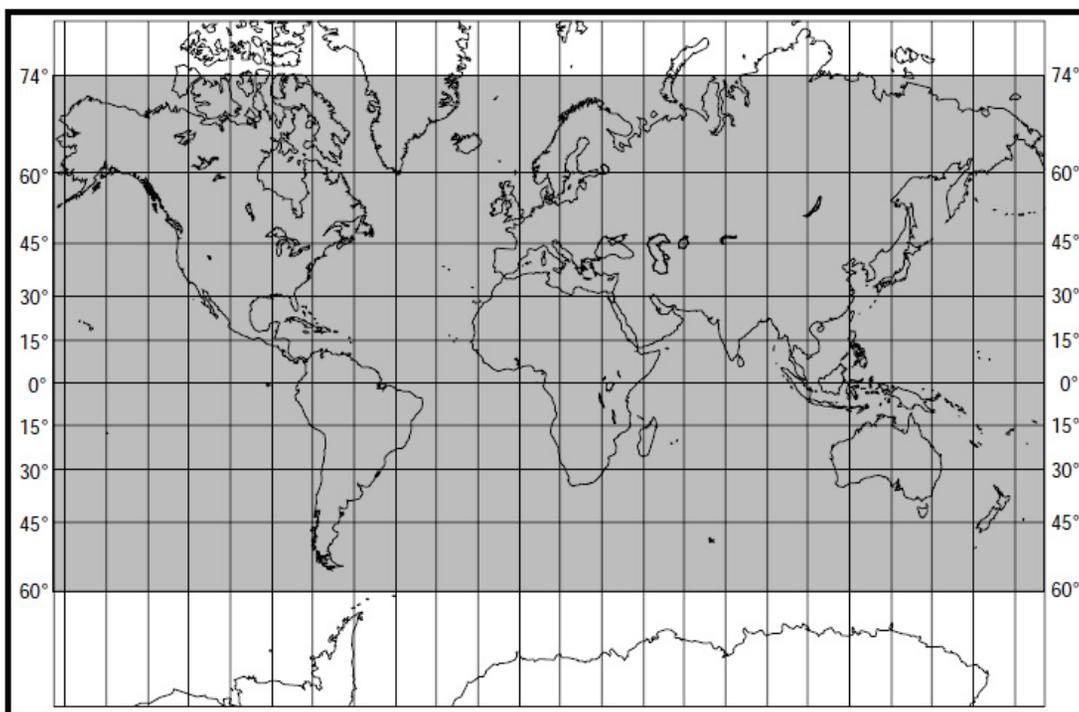
Mapa 8. Disponibilidad mundial variación magnética para FMS

Surge una segunda inquietud respecto del funcionamiento de los equipos a bordo para la navegación aérea empleando rumbos magnéticos en latitudes bajas. A partir de la latitud 60 ° S, el sistemas de gestión de vuelo (FMS) debería cambiar manualmente a rumbo verdadero (Avionics Services, 2014). En el mapa 8 se muestra la cobertura de variación magnética del FMS.
