Evaluación tribológica de recubrimientos híbridos tipo sol-gel SiTiZr (10/20/70 y 10/70/20)

Tribological evaluation of sol – gel hybrid type coatings SiTiZr (10/20/70 y 10/70/20)

Juan Pablo Vega Triana; Adriana Castro Vargas; Biviana Parada Albarracín;
Enrique Vera López; Yaneth Pineda Triana

Maestría en Metalurgia y Ciencia de los Materiales. Escuela de Ingeniería Metalúrgica,
Universidad Pedagógica y Tecnológica de Colombia.
*juanpablovegatriana@hotmail.com

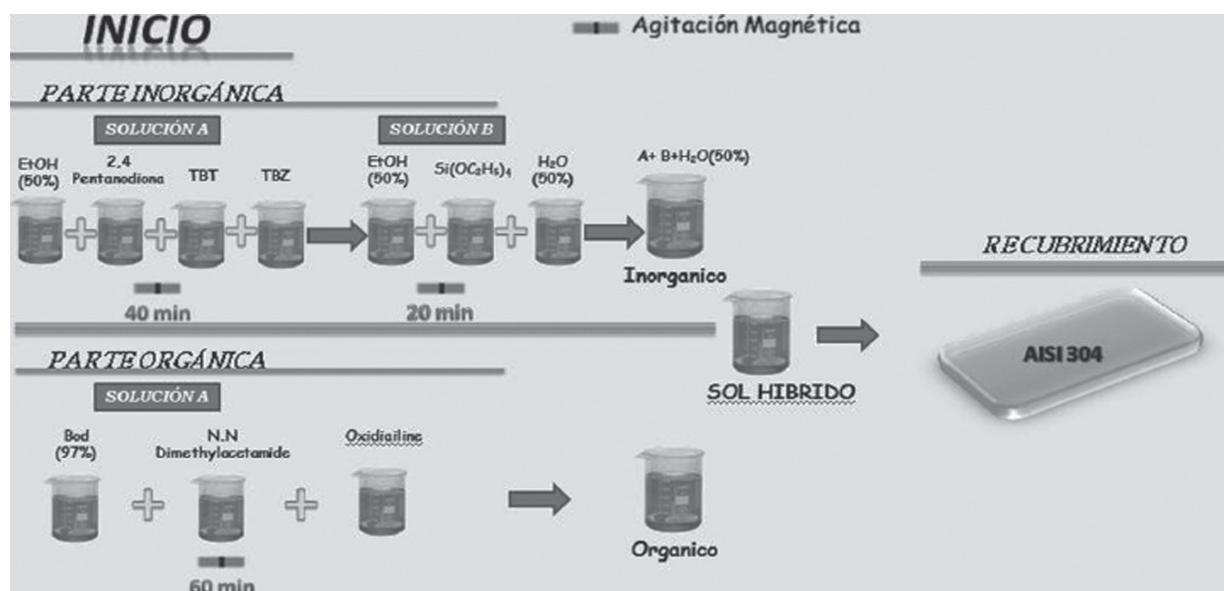
Figura 1. Esquema del proceso sol-gel híbrido.

La parte orgánica corresponde a la solución C, preparada con oxidianilina y benzenetetracarboxílico (Figura 1), usando N-N dimetilacetamida como disolvente en agitación durante 60min, finalmente se mezclaron las soluciones (A+B)+C.

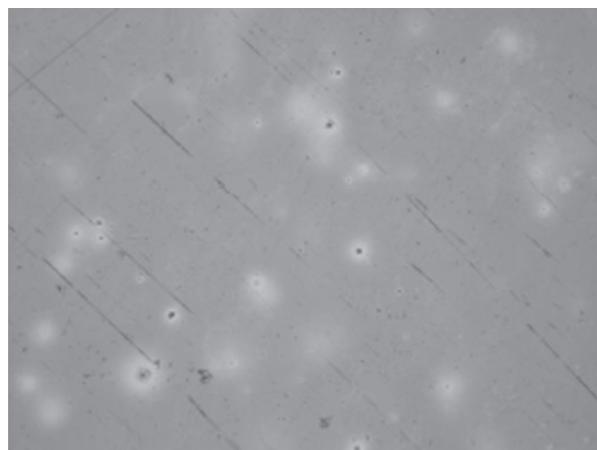
Figura 2. Estructura de recubrimiento SiTiZr (10/20/70) a 10X.

La estructura presentada en la Figura 2 corresponde a un acero AISI 304 recubierto con sol-gel de tipo SiTiZr (10/20/70) a 10 aumentos. Se observa una superficie uniforme. La Figura 3 corresponde a una micrografía al recubrimiento SiTiZr (10/70/20), se observa una superficie uniforme y libre de grietas.

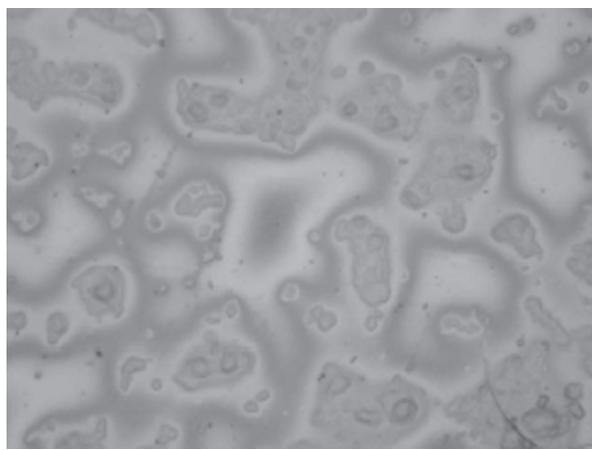
Figura 3. Estructura de recubrimiento SiTiZr (10/70/20) a 10 X.

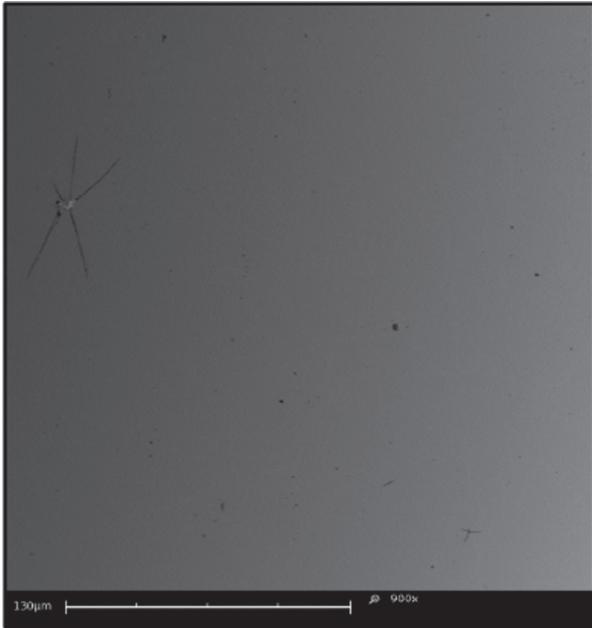
Figura 4. Estructura de recubrimiento SiTiZr (10-20-70) a 900 X.

La microscopía electrónica de barrido a 900 aumentos presenta una superficie uniforme para el recubrimiento SiTiZr (10/20/70), se observa una pequeña evidencia de agrietamiento en la zona izquierda, aunque no existe propagación de la misma como lo muestra la Figura 4. La Figura 5 evidencia una capa uniforme de recubrimiento, sin evidencia de agrietamiento.

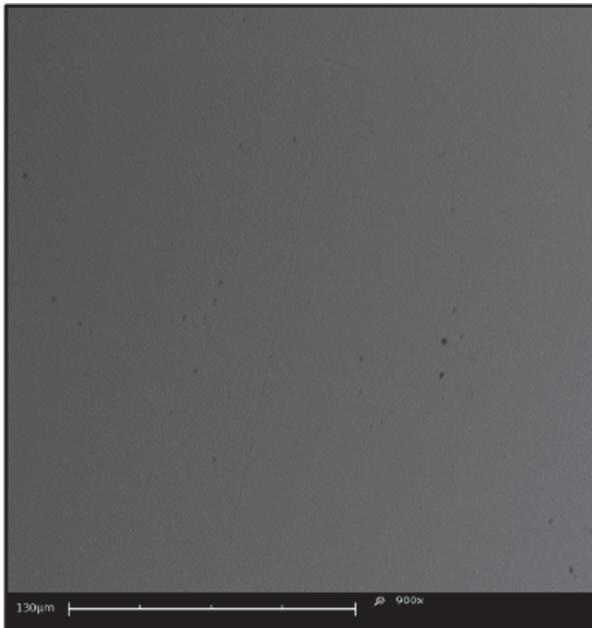
Figura 5. Estructura de recubrimiento SiTiZr (10-70-20) a 900 X.

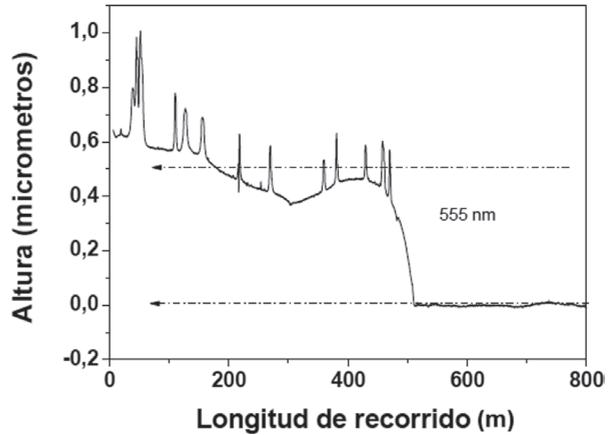
Figura 6. Espesor de recubrimiento SiTiZr (10/20/70).

Al realizar la prueba de desgaste se determinaron dos zonas con diferente valor de rugosidad, la primera corresponde al recubrimiento y la segunda al sustrato, el sensor de desplazamiento acoplado al brazo del pin permite determinar el espesor de los recubrimientos al calcular la diferencia de alturas en dichas zonas, como se muestra en las Figuras 6 y 7.

La diferencia entre el promedio de altura del pin en la primera zona (línea punteada superior) y el promedio de la segunda (línea punteada inferior) permite calcular el espesor promedio de los recubrimientos, que corresponde a 555 nm para el sistema SiTiZr (10/20/70) y 544nm SiTiZr (10/20/70), esto indica que aún con composiciones diferentes de elementos en el recubrimiento, la técnica de inmersión permite garantizar espesores similares.

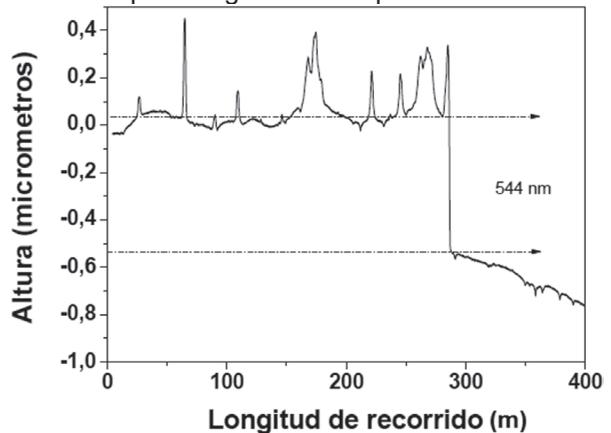
Figura 7. Espesor de recubrimiento SiTiZr (10/20/70).

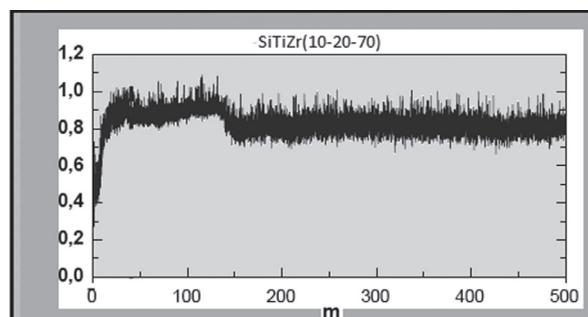
Figura 8. Coeficiente de fricción vs distancia recorrida de acero AISI 304 recubierto con SiTiZr (10-20-70).

La Figura 8 muestra el coeficiente de fricción del acero AISI 304 recubierto con SiTiZr (10/20/70)

en función de la distancia recorrida, se observan tres zonas con diferentes valores de coeficiente de fricción. La primera corresponde al coeficiente de fricción entre el pin y el recubrimiento, que es de aproximadamente 0,44, este valor se presenta con poca distancia recorrida e indica que el recubrimiento permanece adherido. Luego existe un incremento abrupto en el coeficiente de fricción, ésta zona se debe a la gradual destrucción del recubrimiento; ésta zona tiene un valor máximo promedio de 0,9, luego se estabiliza durante una parte del recorrido, esto se debe a la presencia de partículas de recubrimiento desprendido pero aún presente entre el sustrato y el pin. Luego de eliminar casi completamente los restos del recubrimiento, o alejarlos de la superficie de contacto del pin, se logra una disminución y estabilización del coeficiente de fricción, el cual se debe en gran proporción al contacto entre el pin y el sustrato desnudo o con restos mínimos de recubrimiento y la formación de una huella con mínima cantidad de rugosidades. El valor del coeficiente de fricción en ésta zona es de aproximadamente 0,85.

Se observa de los resultados de coeficiente de fricción que la rotura de los recubrimientos se da con muy poca distancia recorrida debido a las propiedades cerámicas y a la alta fragilidad de los mismos, sumado a la aplicación de una carga puntual que promueve el agrietamiento del material y la propagación de las fisuras.

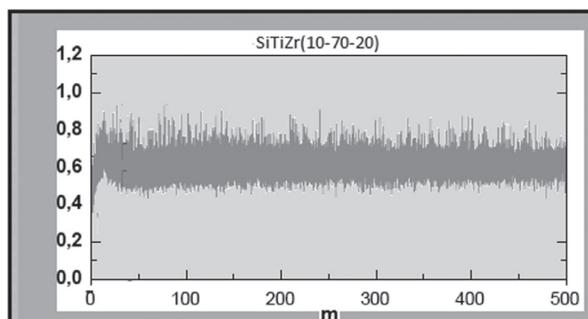
Figura 9. Coeficiente de fricción vs distancia recorrida de acero AISI 304 recubierto con SiTiZr (10/70/20).

En la Figura 9 se muestra el coeficiente de fricción del acero AISI 304 recubierto con SiTiZr (10/70/20), al igual que en la Figura 8 se distinguen tres zonas, la primera se presenta a baja distancia recorrida y corresponde al recubrimiento, el valor del coeficiente de fricción es de 0,4. Luego de la destrucción progresiva del recubrimiento, evidenciado por el aumento en el coeficiente de fricción se obtiene un valor máximo y luego una leve disminución (zona 2) para llegar a la zona 3, la cual al igual que en el sistema SiTiZr (10/20/70) corresponde principalmente a la influencia del rozamiento entre pin y sustrato. En la zona 3 el valor promedio de coeficiente de fricción es aproximadamente 0,59. La diferencia entre los valores obtenidos en la zona 3 para los 2 recubrimientos indica que aún con el recubrimiento completamente desprendido existen restos del mismo entre el sustrato y el pin, especialmente en el sistema SiTiZr (10/70/20), esto genera abrasión en la huella de desgaste y una disminución en la rugosidad de la misma.

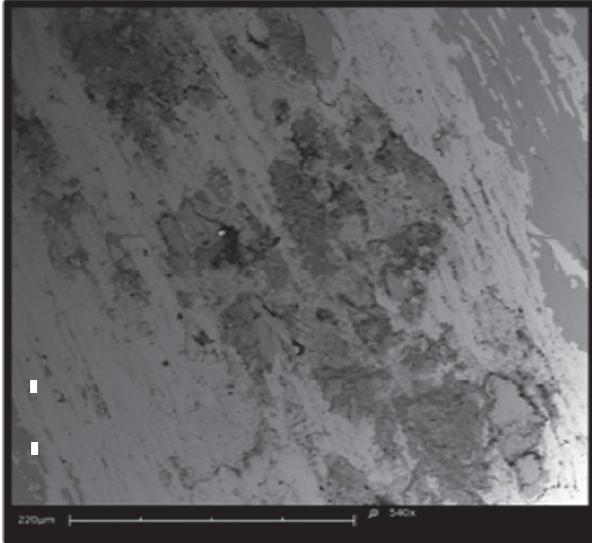
Figura 10. Morfología de huella de desgaste de acero AISI 304 recubierto con SiTiZr (10/20/70) a 540 X.

En las Figuras 9 y 10 se muestra la morfología de las huellas de desgaste tomadas por microscopía electrónica de barrido a 1000X, observándose líneas de desgaste de tipo abrasivo propiciadas por la deformación plástica ocasionada por el contacto puntual de la carga. En ambos sistemas de recubrimientos está presente el mecanismo de desgaste por abrasión y adhesión, aunque existe evidencia de mayor grado de desgaste adhesivo en el sistema de recubrimiento SiTiZr (10/20/70). En las zonas derechas de las Figuras 10 y 11 se aprecia la forma cómo es desprendido el recubrimiento, formando grietas y rompiendo algunas áreas del recubrimiento y manteniendo intactas otras.

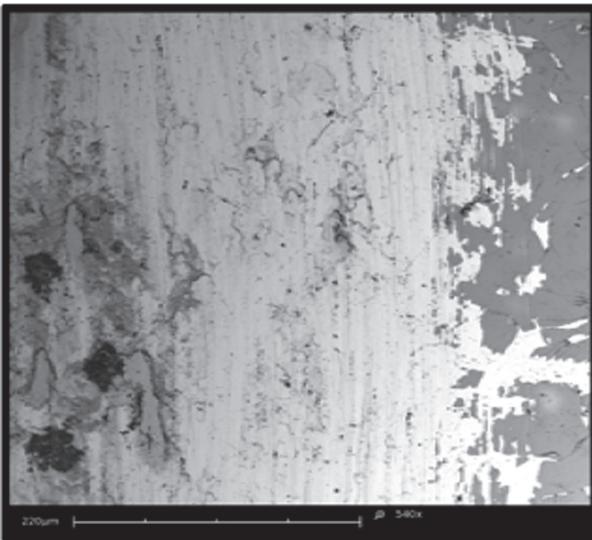
Figura 11. Morfología de huella de desgaste de acero AISI 304 recubierto con SiTiZr (10/70/20) a 540 X.

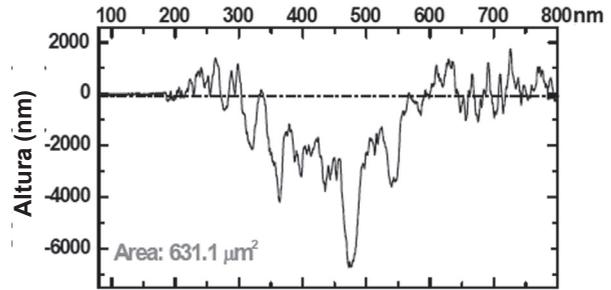
Figura 12. Perfilometría recubrimiento SiTiZr (10/20/70).

La perfilometría permitió determinar las ratas de desgaste de los dos sistemas de recubrimientos. Las Figuras 12 y 13 presentan las profundidades y alturas de las crestas y valles como función del recorrido transversal del pin a través de la huella de desgaste, de ésta forma se determinaron el área del perfil de desgaste y la velocidad de desgaste. Se observa que las diferencias entre crestas y valles se

hacen mayores en la posición central de la gráfica, debido a la acumulación de material y la profundidad de la huella de desgaste, en los extremos izquierdo y derecho de las Figuras 12 y 13 se observa una disminución en la rugosidad debido a que el pin ocasiona un nivel de daño inferior al de la zona central. Los resultados se resumen en la Tabla 1.

El análisis perfilométrico presenta un área de desgaste menor en el sistema de recubrimiento SiTiZr (10/70/20), esto indica que su tasa de desgaste es inferior a la del sistema recubrimiento SiTiZr (10/20/70).

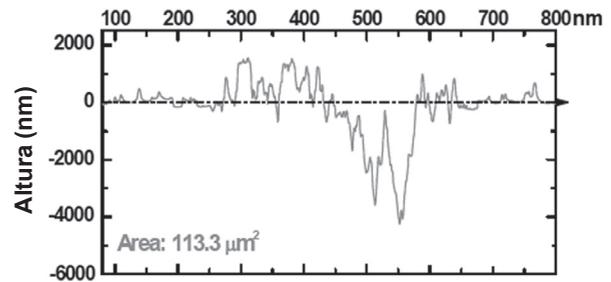
Figura 13. Perfilometría recubrimiento SiTiZr (10/70/20).
