# Casas consistoriales en Cundinamarca. Estudio de caso de la casa del municipio de Cogua

## Casas consistoriales en Cundinamarca. Estudio de caso de la casa del municipio de Cogua

### Caso de estudio: casa consistorial de Cogua

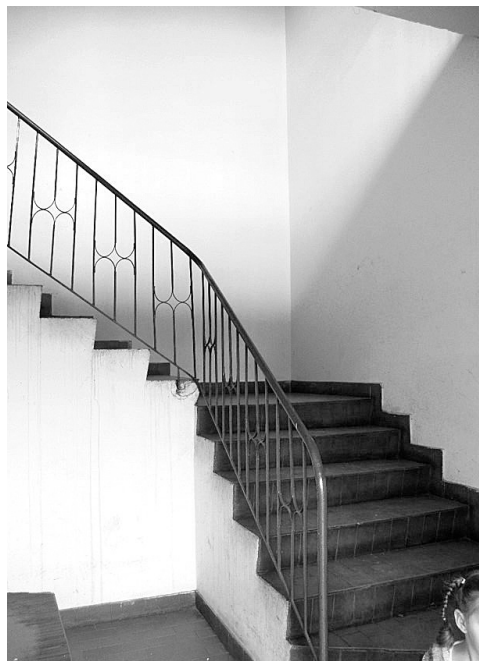
**Figura 18:**  
*Vista actual de  
las escaleras.*  
**Fuente:**  
elaboración propia

era de madera, pero por su deterioro tuvo que ser demolida. La actual fue construida en concreto y está ubicada en el espacio del antiguo zaguán (figura 18).

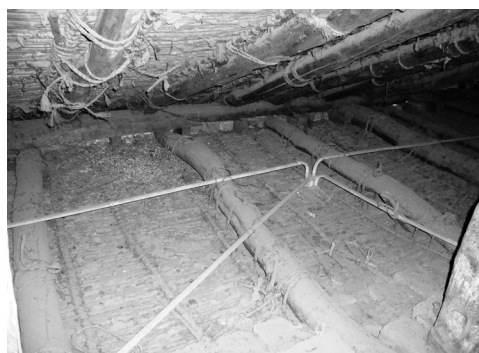
**Figura 19:**  
*Cielo raso suspendido de  
las vigas de cubierta.*  
**Fuente:**  
elaboración propia

Se encuentra suspendido de las vigas de entrepiso y cubierta. Está conformado por chusque, tierra y pañetado en cal (figura 19).

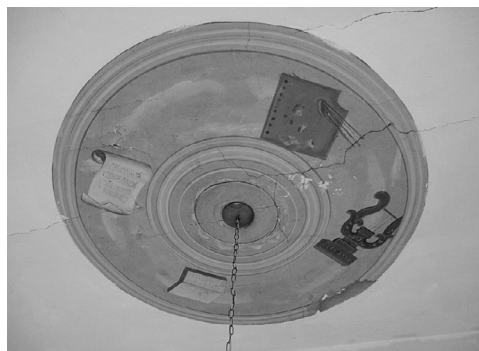
**Figura 20:**  
*Pintura mural sobre el  
cielo raso del sector de  
las actuales escaleras.*  
**Fuente:**  
Archivo de los autores

Para disminuir el peso de la edificación, el cielo raso del segundo piso fue demolido, exceptuando el ubicado sobre el sector de escaleras, el cual aún se conserva por tener pintura mural (figura 20), aunque presenta múltiples fisuras.

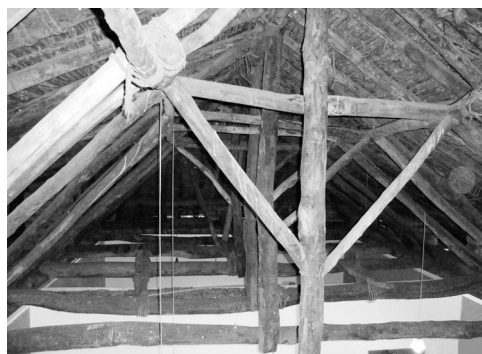
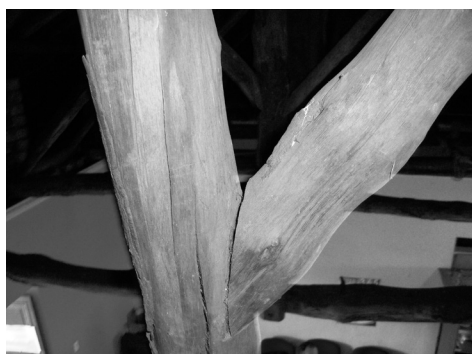
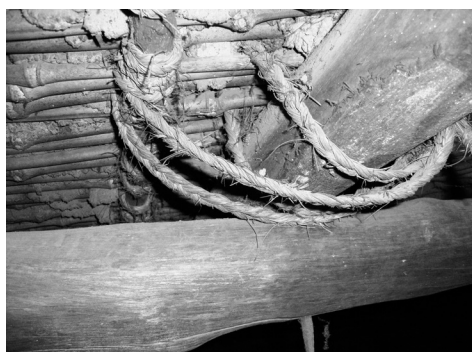
**Figura 23:**  
*a) Distribución de los elementos de cubiertas, b) Uniones tipo caja en elementos de cubierta, c) Uniones con fibras vegetales en elementos de cubierta.*  
**Fuente:**  
elaboración propia

La estructura está conformada por elementos de madera y su tipología corresponde a cercha de par y nudillo (figura 23). Los amarres son con fibras y las uniones en caja. El acabado de cubierta es en encañado, tierra y teja de barro.

La cubierta presenta grandes deformaciones que están causando problemas de goteras

vación ante un movimiento sísmico, existen otros factores que se deben tener en cuenta en la conservación de la edificación, entre ellos, la realización de un estudio fitosanitario para determinar el estado de la maderas del entrepiso y cubierta. También es aconsejable disminuir el peso de la cubierta, así como reparar los pilares de madera que se encuentran deteriorados.

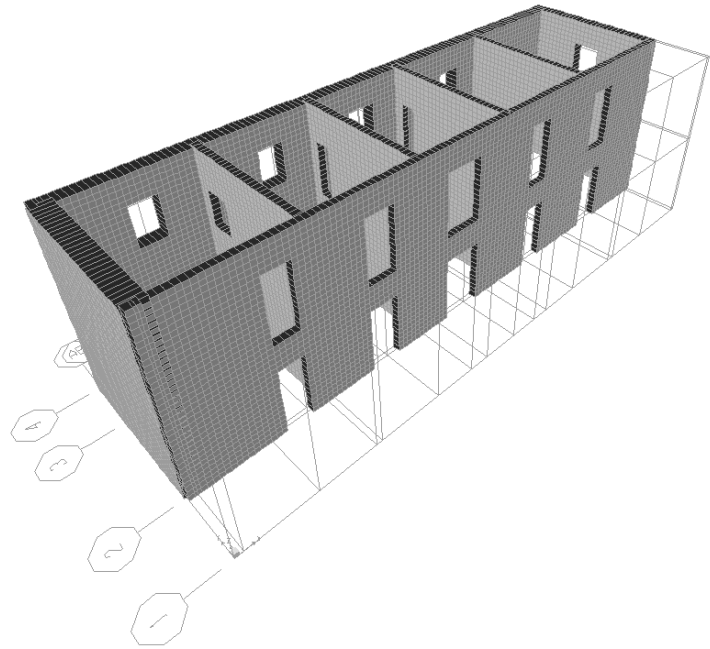
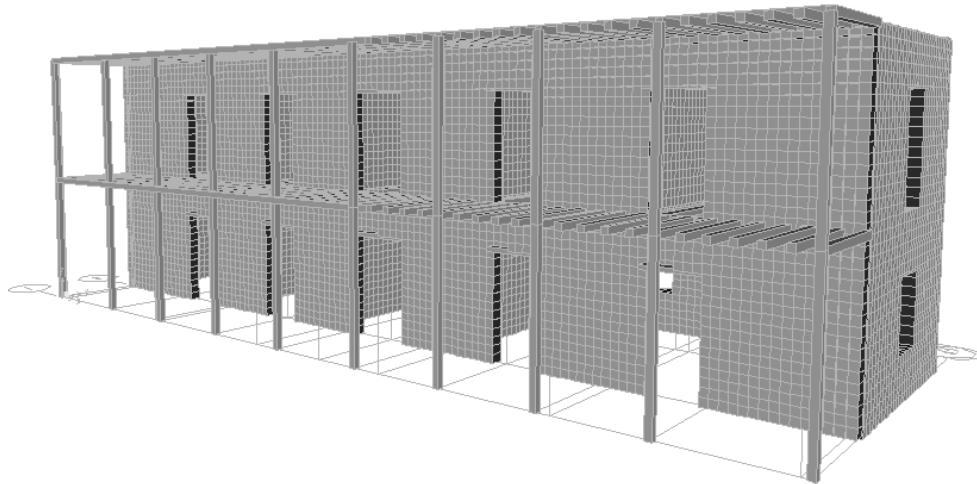
**Figura 26:**  
Modelo en SAP 2000 de la casa consistorial de Cogua en su estado actual: a) Modelo con distribución de los muros, b) Modelo incluyendo muros, columnas en madera y vigas de entrepiso y cubierta.  
Fuente: elaboración propia

20 cm. Para la modelación de los pilares de madera y las vigas, de entepiso y cubierta, se usaron elementos tipo Frame (figura 26). El análisis fue realizado para cargas gravitacionales (peso propio, cargas muertas sobreimpuestas y cargas vivas de uso oficinas) y para evento sísmico, con probabilidad del veinte por ciento de ser excedidos en cincuenta años (figura 27). Los parámetros sísmicos y las cargas sobreimpuestas a la estructura se relacionan en la tabla 2.

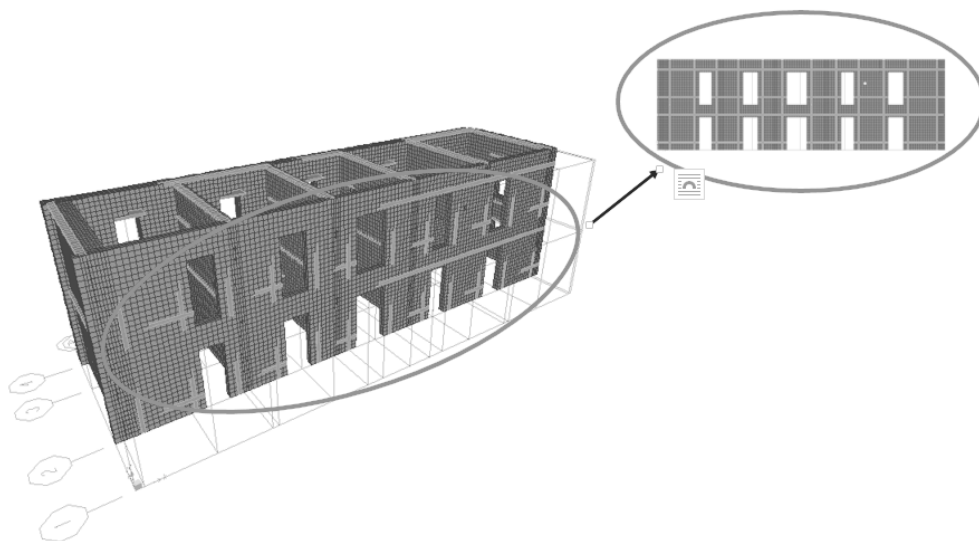
**Figura 30:**  
*Modelo en SAP 2000  
de la casa consistorial  
de Cogua, con  
reforzamiento en  
maderas confinantes.*  
Fuente:  
elaboración propia

truidos cada 10 cm. Para el reforzamiento se generaron elementos tipo Frame de 15 cm de ancho y 2 cm de espesor. Estos elementos fueron puestos en los muros con una separación no mayor a 1,50 m (figura 30). Las consideraciones de cargas gravitacionales y acciones sísmicas fueron iguales a las del modelo inicial (sin reforzar).

La reducción significativa en los esfuerzos máximos a tensión y en las derivas de la edificación, hacen de la técnica de rehabilitación con maderas confinantes una alternativa viable para la conservación y preservación de la casa consistorial de Cogua.

Para el estudio de la casa Cogua se optó por la técnica de rehabilitación con maderas confinantes. Esta técnica consiste en la colocación de

tablas de madera en sentido vertical y horizontal, tanto en la cara interna como externa del muro (figura 29), las cuales deben ir conectadas a través del muro por medio de pasadores de alambre o barra (AIS, 2005).

Aunque la técnica de rehabilitación de maderas confinantes es invasiva, esta es adaptable fácilmente a la casa consistorial de Cogua, ya que su trazado y ubicación permite que los elementos de madera se coloquen en ambas caras de los muros. Adicionalmente, la casa no cuenta con ningún tipo de pintura que deba conservarse, lo
