Analysis and diagnosis of the instability affecting "La Bonita" area, Amagá, Antioquia, Colombia

Análisis y diagnóstico de los fenómenos de inestabilidad que afectan el sector "La Bonita", Amagá, Antioquia, Colombia

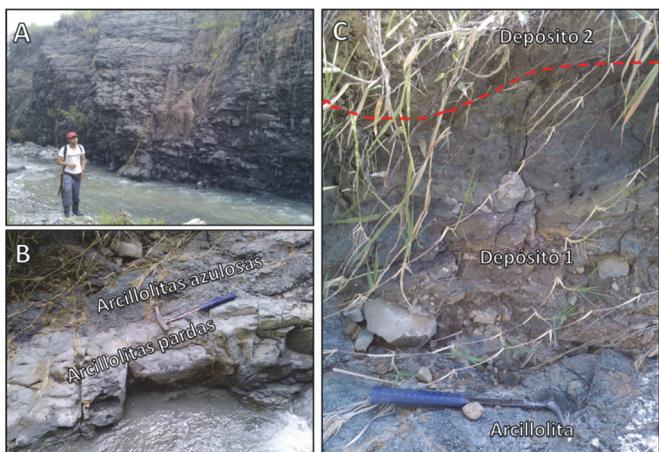
Figura 2. Arcillolitas. A) Afloramiento de arcillolitas observado en la Quebrada Cajones, B y C) Afloramientos de arcillolitas observados en ambas márgenes de la Quebrada La Y, suprayacidos por depósitos de vertiente.

espesores considerables (2 a 5m) derivados de las rocas sedimentarias descritas, los cuales están conformados por material plástico principalmente arcillo-limoso de baja consistencia, que en algunos sectores se encuentran recubiertos a su vez por depósitos de vertiente del tipo flujo de lodos (Fig. 2). Las propiedades mecánicas de las arcillolitas cambian marcadamente por el efecto del agua y su grado de meteorización química [1].

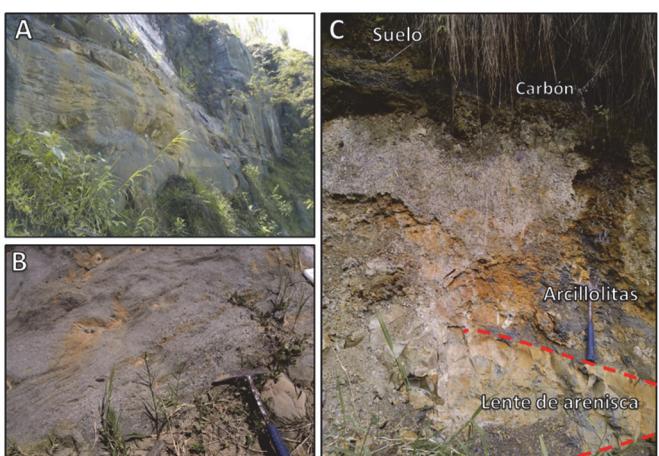
Figura 3. Areniscas. A, B) Afloramientos de areniscas observados en el escarpe que enmarca la zona de estudio. C) Afloramiento encontrado en la Quebrada la Y, en el que se observan estratos de areniscas, arcillolitas y cintillas de carbón, suprayacidos por un horizonte de suelo.
