# Liquefaction susceptibility assessment and study of “La Luciana” tailings dam fault (Spain, 1960) based on historical documents

Francisco Javier Fernández-Naranjo, Virginia Rodríguez, Roberto Rodríguez, María Esther Alberruche, Julio Cesar Arranz & Lucas Vadillo

On 17 August, 1960 the biggest disaster by death toll in Spain, related with a tailings dam fault, took place in Reocín (Santander). The tailings dam “La Luciana” failed causing the death of eighteen people. After the fault, the mining company carried out several geotechnical tests in the remaining materials of the tailings dam. The results are available to be consulted in the Reocín Mines Documentary Collection, from which we have obtained mechanical Cone Penetration Test (CPT) data near the fault area as well as diverse maps of the dam pre-failure and post-failure. The processing of such data through current analysis techniques has revealed the relationship between the fault of the tailings dam and static liquefaction phenomena.

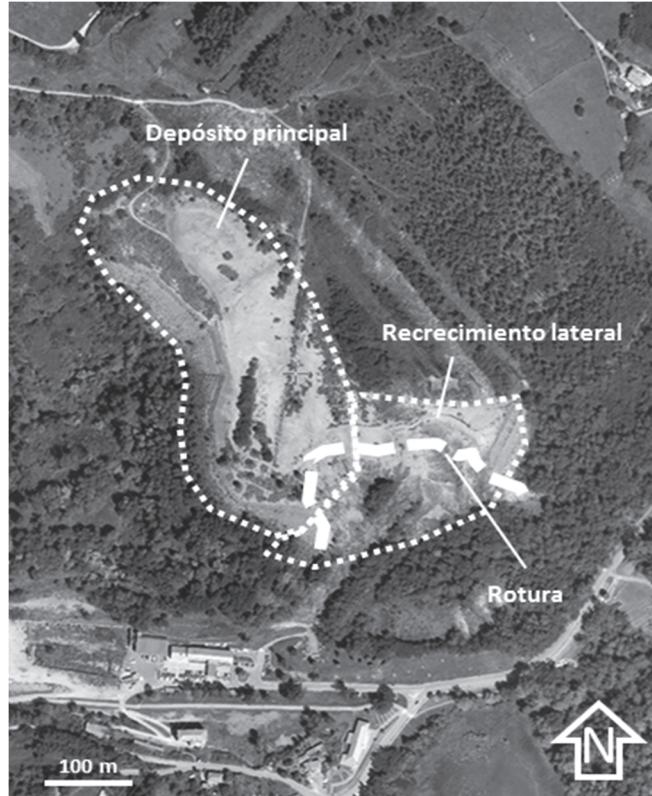
El depósito de residuos mineros “La Luciana” fue construido a partir de los estériles de lavadero de la mina de Pb y Zn denominada AZSA, entre los años 1951 y 1960, contando con un depósito principal y un recrecimiento lateral (Fig. 1).

Figura 1. Fotografía aérea del depósito de residuos mineros “La Luciana” en la actualidad
