# Análisis de la fractura de una biela de compresor de refrigeración

## A fracture study of a connecting rod from a refrigeration compressor

Ernesto Germán Porras<sup>1</sup>, Sara Rodríguez Pulecio<sup>2</sup> y John Jairo Coronado<sup>3</sup>

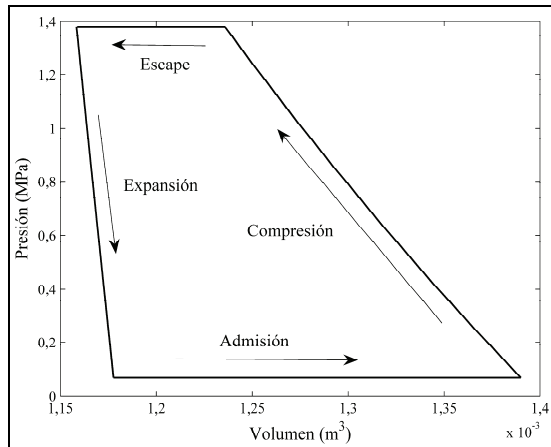
Figura 10. Ciclo de trabajo para el compresor en estudio

En un compresor de movimiento alternativo el ciclo de trabajo consta de cuatro etapas como se evidencia en la figura 10: admisión del gas, compresión, escape y expansión sin intercambio de masa. La presión dentro del cilindro define las cargas sobre los componentes del compresor, presión que puede ser modelada en la etapa de compresión (Bourges *et ál.*, 2006) según la ecuación 1:

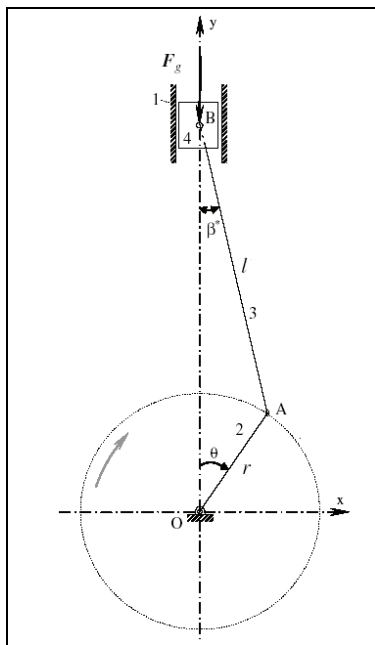
Figura 11. Representación del mecanismo biela-manivela, adaptado de Erkaya et ál.(2007).

En la figura 11 se representa el mecanismo biela-manivela en estudio, donde el elemento 3 es la biela. En condiciones normales de lubricación de los cojinetes este componente está sometido solamente a fuerzas compresivas, el valor que toma la fuerza compresiva para las diferentes posiciones de la manivela (ángulo  $\theta$ ) se refiere en la parte superior de la figura 12.

La falta de la lubricación en los cojinetes inducirá un momento flector en la biela, en la parte inferior de la figura 12 es presentado el momento flector para tres coeficientes de fricción en el cojinete biela-manivela.

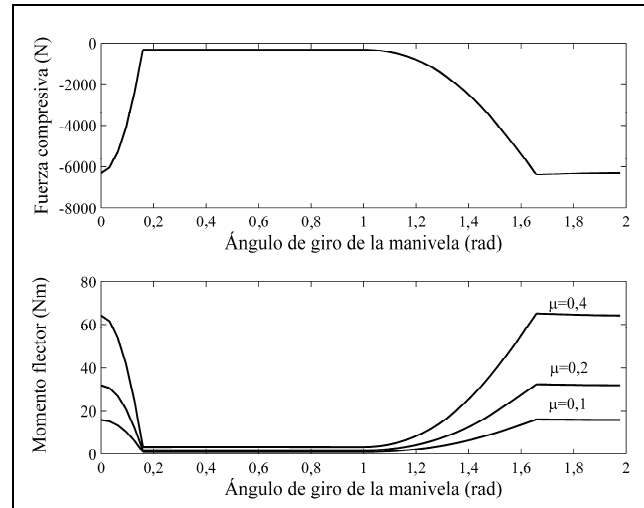
Figura 12. a) Fuerza axial actuando sobre la biela para las diferentes posiciones del ángulo  $\theta/\pi$ ; b) Momento flector inducido por aumento en la fricción en el cojinete biela-manivela

En ausencia de fricción los esfuerzos en la biela son de 4.011 Psi (27,7 MPa) para la sección 1 y de 3.406 Psi (23,5 MPa) para la sección 2 (Figura 5). Pero cuando el coeficiente de fricción se incrementa a valores límites como 0,4 los esfuerzos toman valores

de 13.373 Psi (92,2 MPa) para la sección 1 y 10.947 Psi (75,5 MPa) para la sección 2, valores muy por encima de los aceptables para el material de la biela en estudio. En la tabla 1 se presentan las características geométricas de las secciones.
