Comportamiento *in vitro* de los tejidos dentales y de algunos materiales de obturación dental sometidos a altas temperaturas con fines forenses*

RESUMEN

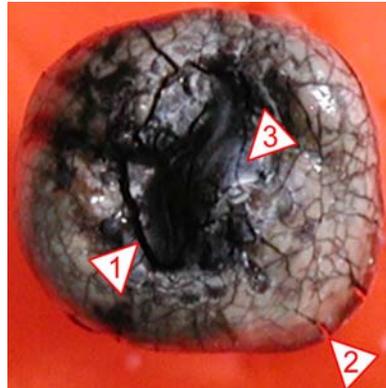
Foto 5. Diente con obturación en resina sometido a 600°C. 1. Desadaptación marginal de la resina. 2. Grietas en el esmalte con aspecto cuarteado. 3. Vetas grises en la resina carbonizada.

Análisis macroscópico. A los 200°C la obturación en resina compuesta presenta retracción marginal y coloración marrón. A los 400°C hay aumento del brillo de la resina y desadaptación marginal (Foto 2). A los 600°C el color de la resina se torna negro grisáceo (Foto 5), aparecen grietas y ocurre desalojo de la obturación

Fisuras, grietas, aspecto cuarteado y fracturas de los tejidos dentales y los materiales de uso odontológico. En todos los dientes se observan fisuras en el esmalte a partir de los 400°C, que se convierten en grietas a los 600°C como lo describieron Günther y Schmidt¹⁵, y Nossintchoux³³. Además, se puede observar un aspecto cuarteado de la corona y la raíz (Foto 5), que se produce en la superficie del esmalte y del

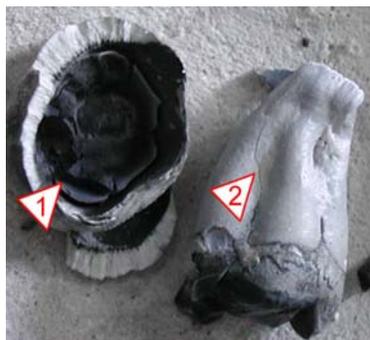
Foto 8. Diente sano sometido a 800°C. 1. Casquete de esmalte con dentina atrapada en los fosas y fisuras de la superficie oclusal. 2. Grieta longitudinal de la raíz.

en algunos dientes. A 800°C la resina se observa de color blanco-tiza (Foto 8), en la mayoría de la muestra hay desalojo de la obturación y exposición del ionómero de vidrio que se observa de color negro, con grietas y desadaptado. A los 1000°C la corona adquiere un color gris oscuro, la dentina expuesta se aprecia blanca con manchas grises azulosas, y en la mitad de la muestra ha ocurrido pulverización del esmalte y fractura radicular. El ionómero de vidrio presenta un color negro grisáceo (Foto 11). A los 1200°C la corona cambia a un color blanco-grisáceo, en la mayoría de la muestra ocurrió desalojo de la obturación y desaparición del ionómero de vidrio. Además, se aprecia fragmentación de la dentina. (Cuadros 1-6)

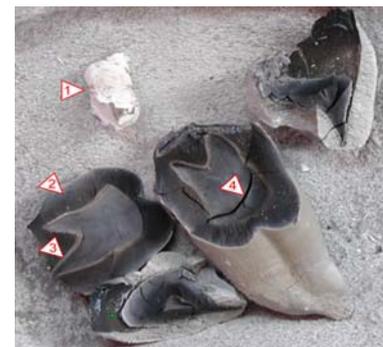
Foto 9. Diente fragmentado con obturación en resina sometido a 800°C. 1. Resina incinerada desalojada de la cavidad. 2. Dentina coronal carbonizada. 3. Dentina circumpulpar. 4. Fractura dentina coronal de la cámara pulpar.

Análisis macroscópico. A los 200°C y a los 400°C la amalgama sufre desadaptación marginal, pérdida de brillo y formación de nódulos o balas en la superficie (Foto 3). A los 600°C se observa fragmentación del esmalte y brillo metálico en la superficie de la raíz (Foto 9); la amalgama adquiere un color negro opaco y pierde las características morfológicas conferidas durante el bruñido. A los 800°C la corona es de color gris con manchas negras y en la superficie oclusal alrededor de la obturación, de textura rugosa, el esmalte adquiere un pigmento de color marrón brillante o dorado (Foto 10). A los 1000°C surgen grietas en la amalgama que le confieren un aspecto cuarteado de su superficie oclusal. La obturación se desaloja de la cavidad por fragmentación del esmalte, lo cual permite observar el ionómero de vidrio expuesto de color blanco-tiza. A los 1200°C se aprecia fragmentación de la corona en más de la mitad de la muestra lo cual ocasiona desalojo de la obturación y exposición del ionómero de vidrio, donde este último presenta un color marrón claro, grietas y fracturas. De igual forma se observa la superficie oclusal de color

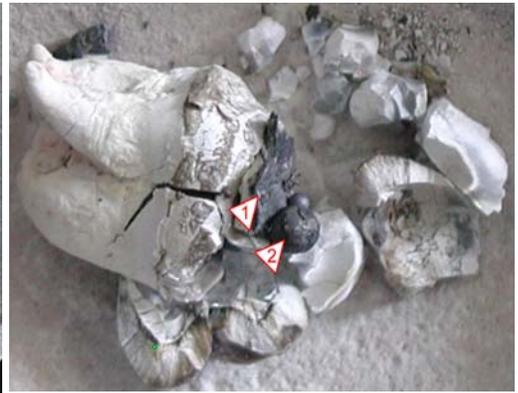
Foto 12. Diente fragmentado con obturación en amalgama sometido a 1000°C. 1. Amalgama carbonizada. 2. «Balas de plata» de la amalgama.

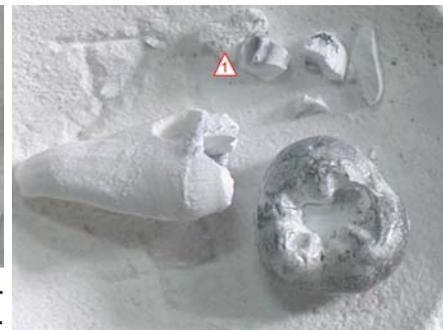
Foto 14. Diente fragmentado con obturación en cemento de óxido de zinc modificado sometido a 1200°C. 1. Obturación temporal desalojada.

transversales de la raíz (Fotos 13 y 14). (Cuadros 1-6).

Análisis microscópico. Se aprecian cambios relevantes a partir de los 400°C, cuya observación evidencia la aparición de fisuras longitudinales en el esmalte y fractura del mismo a nivel del margen cervical (Fotos 1 y 3). A los 600°C se nota fractura y separación esmalte-dentina en el margen cervical, cuarteado del esmalte y del cemento, así como grietas longitudinales en este último. A los 800°C surgen grietas en el esmalte y la dentina advierte signos de incineración (Foto 9). A los 1000°C la dentina expuesta presenta un color blanco (Fotos 11 y 12). A los 1200°C se observa exposición de la cámara pulpar en la mitad de la muestra, lo cual permite señalar cambios como calcinación de la pulpa, diferenciación de la dentina circumpulpar, el techo de la cámara pulpar tiene un tono de color gris más oscuro, y grietas transversales internas de la dentina que se continúan en la raíz hacia el cemento (Fotos 13 y 14). (Cuadros 1-6).

Análisis macroscópico. A 200°C se encuentra desadaptación marginal, grietas en la superficie y expansión dimensional del cemento de óxido de zinc modificado. A los 400°C hubo estallido del esmalte cervical, fisuras longitudinales en el esmalte, y color pardo del material de obturación (Foto 4). A los 600°C el cemento de óxido de zinc se torna de un color gris oscuro, presenta grietas, contracción dimensional y desadaptación marginal (Foto 6). A los 800°C el material se aprecia blanco-tiza y en un tercio de la muestra ocurrió desalojo de la obturación. A los 1000°C se observa el esmalte alrededor de la obturación de color blanco, la corona gris oscuro, el cemento temporal color blanco-tiza y de aspecto cuarteado, y grietas y fracturas en un cuarto de la muestra. A los 1200°C se presentó fragmentación del esmalte y de la dentina, y grietas transversales en la raíz (Foto 14) (Cuadros 1-6).
