EVALUACIÓN DEL CLORURO DE CALCIO COMO AGENTE MITIGADOR DE POLVO EN VÍAS EN AFIRMADO

EVALUATION OF CALCIUM CHLORIDE AS DUST CONTROL AGENT IN UNSURFACED ROADWAYS

ARMANDO OROBIO

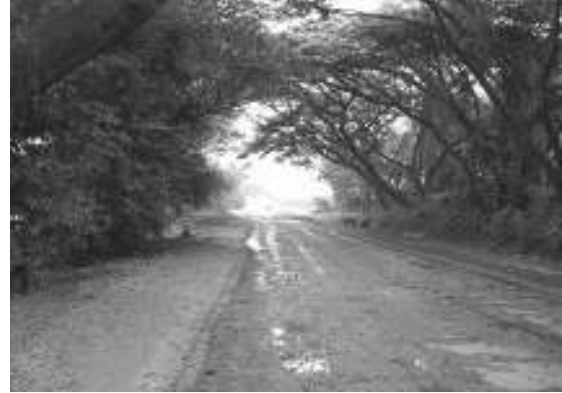
Figura 1. Tramo escogido para la evaluación
Figure 1. Selected section for the evaluation

Se construyó un tramo de prueba de una vía en afirmado estabilizado con Cloruro de Calcio y un tramo control sin estabilizar, se les hizo un seguimiento durante 6 meses, realizando comparaciones sobre las mediciones de emisión de polvo y evaluación del estado superficial de la vía. El tramo escogido para la evaluación tiene una longitud de 900 m, el cual se dividió en tres partes, 350 m para el tramo estabilizado, 200 m de separación y 350 m para el tramo control (figura 1). En ambos tramos se ejecutaron los mismos procesos constructivos, se utilizaron los mismos materiales, se verificó que tuvieran el mismo tipo de subrasante y que soportaran las mismas cargas de tránsito y efectos ambientales.

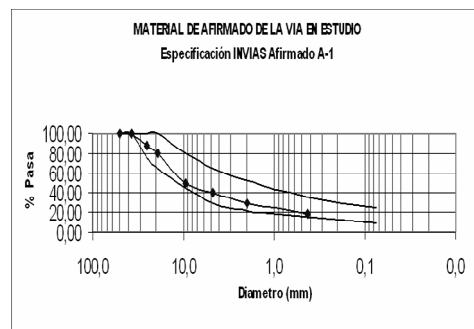
Figura 2. Curva granulométrica
Figure 2. Granulometric curve

- Espesor promedio de la capa existente 7.5 cm.
- CBR 36%.
- Densidad máxima: 2.362 gr/cm³ (Proctor modificado).
- Humedad óptima: 5,75 % (Proctor modificado).
- Granulometría.(Figura 2)

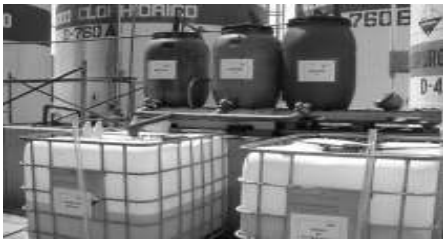
Figura 3. Planta piloto
Figure 3. Pilot Plant

El cloruro de calcio utilizado para estabilización de la vía, proviene de la reacción del cloro con el hidrógeno, dando como resultado un ácido clorhídrico de mayor pureza, y por ende el cloruro de calcio. La reacción del ácido con la caliza es la siguiente: $2\text{HCl} + \text{CaCO}_3 \rightarrow \text{CaCl}_2 + \text{CO}_2 + \text{H}_2\text{O}$. Para producción de Cloruro de Calcio se utilizó una planta piloto. (Figura 3)

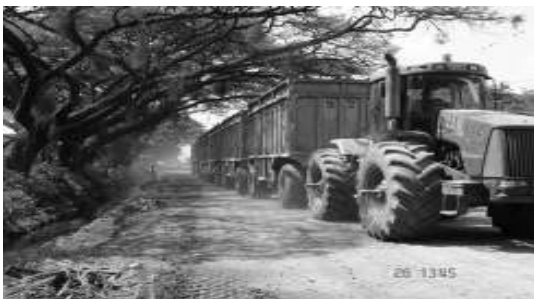
Figura 4. Tren Cañero
Figure 4. Sugarcane train

El vehículo tipo para análisis fue el tren cañero por ser el más representativo en la vía (Figura 4), el volumen promedio es de 70 vehículos diarios, determinado mediante un análisis de los volúmenes de caña movidos por vía del estudio.

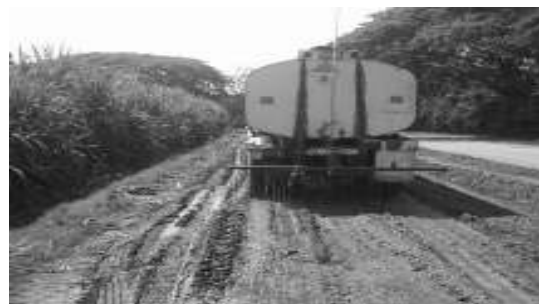
Figura 5. Aplicación del Cloruro de Calcio
Figure 5. Application of the Calcium Chloride

Posteriormente respetando el espesor promedio de 7.5 cm en el afirmado existente en la vía, se realizó la aplicación de cloruro de calcio en una proporción del 1% en peso seco del material de afirmado, esta dosificación se adoptó por recomendaciones de estudios anteriores [6, 7]. La aplicación del Cloruro de Calcio se efectuó con un carro tanque al cual se le había colocado una flauta hecha de PVC (Figura 5), se realizó una calibración previa utilizando el carro tanque con agua y la flauta para determinar la velocidad de la aplicación y el número de pasadas requeridas. La cantidad de cloruro de calcio aplicada en cada pasada, se calculó mediante la diferencia en peso del carro tanque antes y después de cada pasada, adicionalmente se calibró un piezómetro para controlar la aplicación en obra.

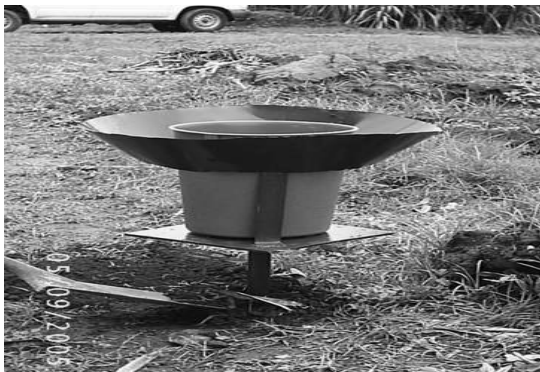
Figura 6. Colectores de polvo
Figure 6. Dust collectors

Se realizaron mediciones de la emisión de polvo una vez cada 30 días, esta actividad consistía en la medición de las cantidades de polvo que se producían en cada tramo para compararlas y así determinar la efectividad del cloruro de calcio como supresor del polvo producido por el vehículo tipo al circular por la vía. Con base en la norma ASTM-D1739-98 [5] se construyeron seis (6) colectores de polvo, se colocaron tres (3) en el tramo estabilizado y tres (3) en el tramo control (Figura 6).

Los colectores se colocaron a 6 metros del borde de la vía, separados 2 m entre sí, se dejaban durante un periodo de 15 días y luego se recogían y se llevaban al laboratorio para procesar su contenido según el procedimiento indicado en la norma ASTM-D1739-98 [5]. En esta actividad se plantearon los siguientes supuestos.

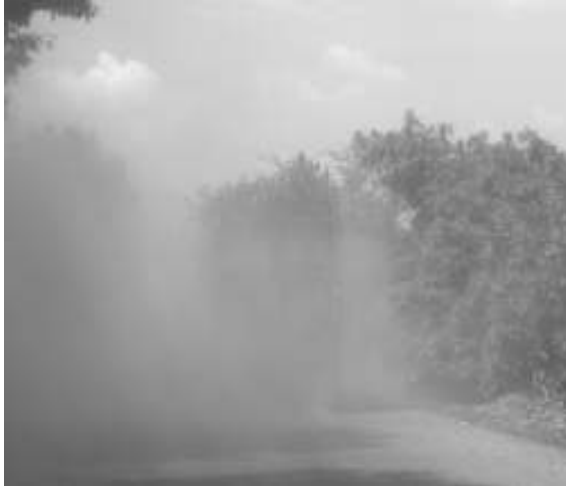
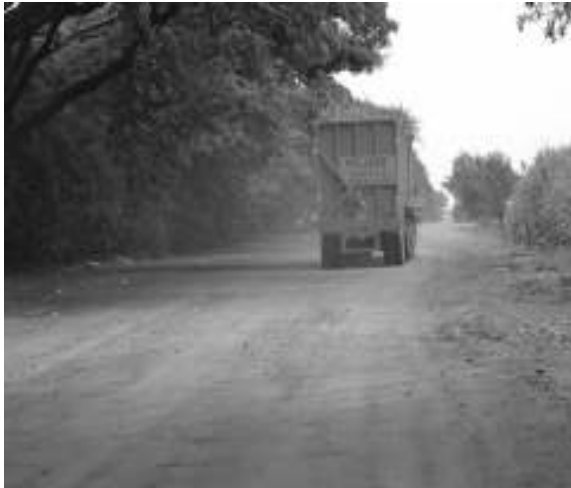
Figura 7. Comparación visual de los tramos

Figure 7. Visual comparison of the sections

Luego de la estabilización, la diferencia en las emisiones de polvo entre ambos tramos se hizo evidente a simple vista (figura 7). Prácticamente en el tramo estabilizado las emisiones de polvo al paso de los vehículos desaparecieron.
