Deterioro atmosférico del concreto en ambientes urbanos colombianos de diferente agresividad

Resumen

El comportamiento en servicio del concreto depende de las condiciones atmosféricas en las que se encuentra expuesto; la determinación del efecto de la atmósfera en la estabilidad de un material dado depende de varios factores relacionados con el tiempo de humectación de la superficie y la contaminación atmosférica. A pesar de su importancia, en Colombia son pocos los estudios reportados acerca del tema. En este estudio se expusieron probetas cilíndricas de concreto reforzado y sin reforzar en tres ciudades de Colombia de diferentes condiciones atmosféricas (Bogotá, Medellín y Barranquilla). Una vez retiradas, se realizaron sobre las mismas ensayos electroquímicos y pruebas de carbonatación, con el propósito de establecer el grado de deterioro del concreto y de la varilla de refuerzo y su relación con las condiciones atmosféricas de cada ciudad.

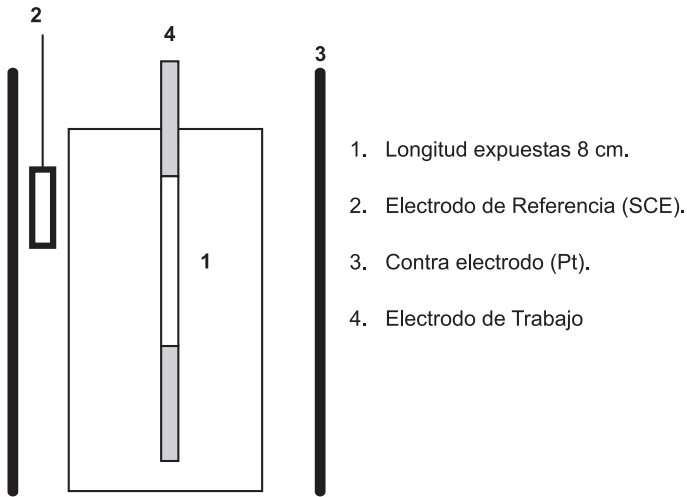
El equipo utilizado fue un potencióstato-galvanostato BAS-ZAHNER IM6e. Un esquema de la celda se muestra en la Figura 1.

Figura 1. Montaje para la realización del análisis de EIS

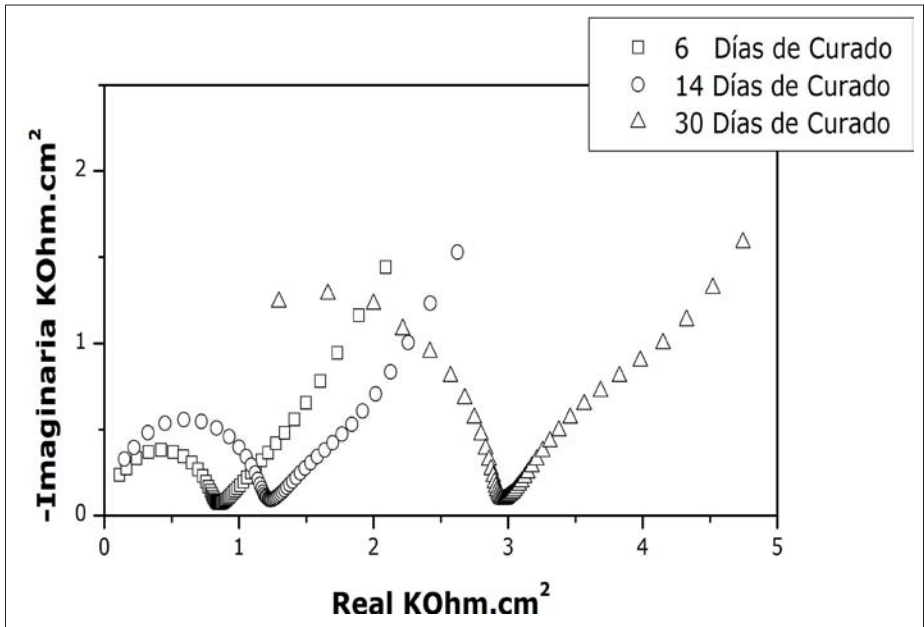
La Figura 2 muestra los diagramas de impedancia a 6, 14 y 30 días para una de las probetas en este período. Se observa un aumento progresivo de la resistencia a la polarización del sistema, lo cual estaría directamente relacionado con el crecimiento de la capa pasiva sobre el refuerzo.

Figura 2. Diagrama de Nyquist para probeta reforzada durante el curado

Durante el período de curado, y gracias a las reacciones de hidratación generadas, se da inicio a la formación de una capa pasiva sobre la barra de refuerzo [4]. Para corroborar lo anterior se realizaron una serie de análisis de EIS a diferentes días de curado.

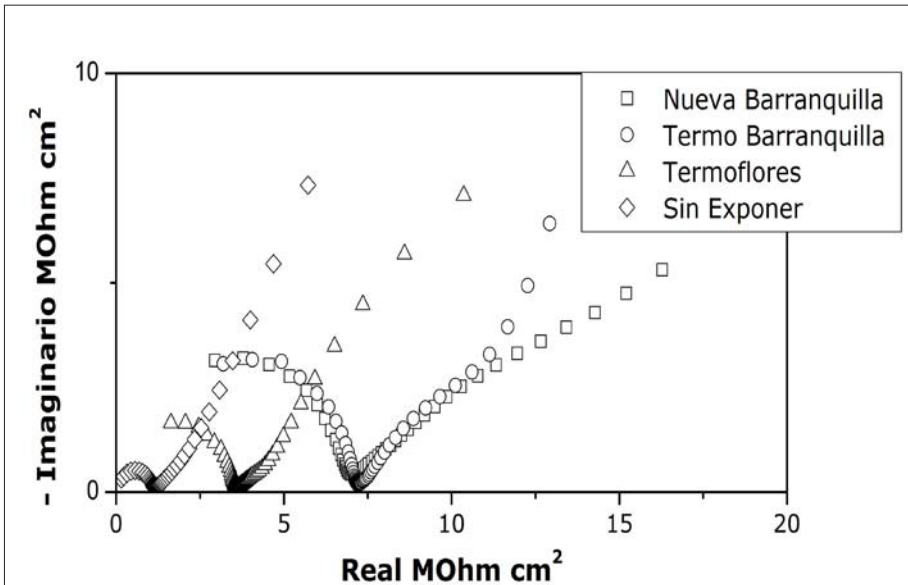
Figura 3. Diagrama de Nyquist para los puntos de muestreo de la ciudad de Barranquilla. Se incluye la curva de una probeta sin exponer.

Tras 4 meses de exposición, a la probeta retirada se le realizó análisis de EIS en el laboratorio. Los resultados muestran que el crecimiento de la capa pasiva sobre la barra de refuerzo aún sigue en proceso, ya que la resistencia a la polarización del sistema está aumentando durante la exposición, como se muestra en las Figuras 3, 4 y 5 para una probeta en cada una de las estaciones en los tres sitios de exposición.

Adicionalmente, se puede afirmar que hasta el momento no hay ningún tipo de ataque sobre la barra causado por iones despasivantes, especialmente en zonas costeras donde las probetas están expuestas a mayores concentraciones de cloruros.

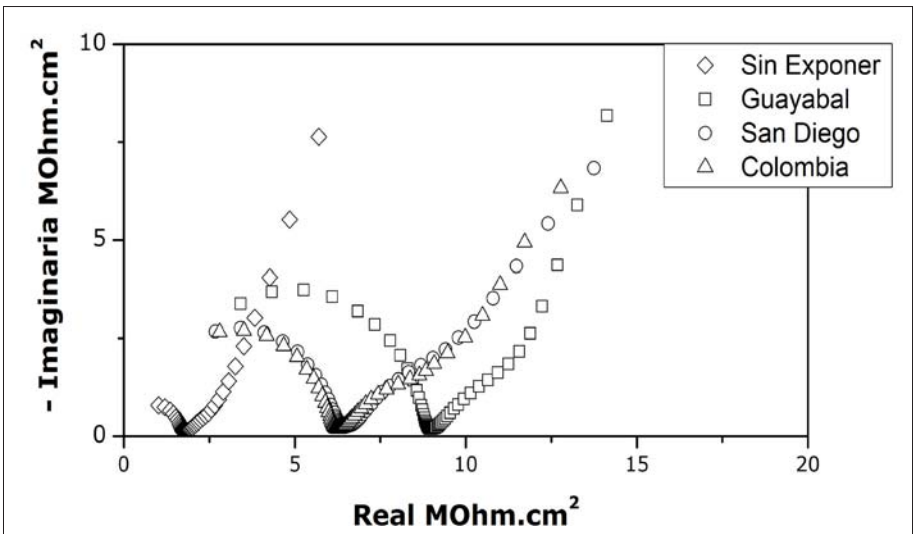
Figura 5. Diagrama de Nyquist para los puntos de muestreo de la ciudad de Medellín. Se incluye la curva de una probeta sin exponer.
