# Obtención y evaluación de películas de materiales con aplicaciones electrónicas mediante pruebas aceleradas de corrosión

Diana Milena Marín<sup>1</sup>, Maryory Astrid Gómez Botero<sup>2</sup>,  
Rodolfo Mira<sup>3</sup>, Félix Echeverría<sup>4</sup>  
Grupo de Corrosión y Protección, Universidad de Antioquia

*El objetivo de la investigación fue evaluar el comportamiento frente a la corrosión de diferentes materiales utilizados en la electrónica. Se depositaron películas delgadas de Al, Cu, Ni y una bicapa Cu/Au sobre sustratos de mica, mediante evaporación física en fase vapor.*

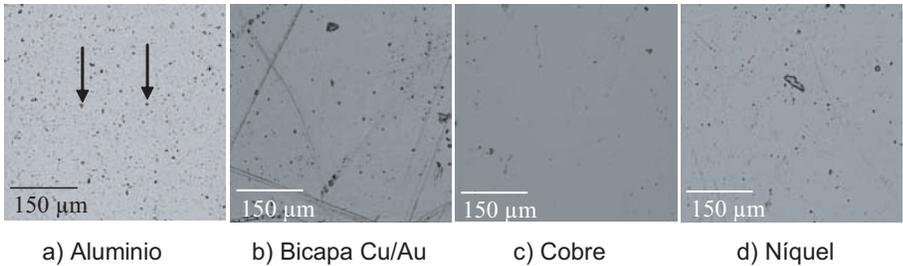
La Figura 1 muestra el aspecto de las películas una vez retiradas de la cámara de depósito. En todas las películas obtenidas se observó la presencia de "pin-holes", es decir, pequeños puntos o huecos en los que quedó el sustrato desnudo.

En las imágenes de la Figura 1 estos defectos se aprecian como puntos negros, como está señalado en la Figura 1a. La presencia de este tipo de defectos puede ser debido a factores intrínsecos del proceso de depósito, así como la baja energía con la que los átomos de vapor llegan al sustrato y la mínima reactividad del mismo.

Además en las Figuras 1b, 1c y 1d se aprecian rayas propias del estado superficial de la mica; las películas copian los defectos superficiales del sustrato como es sugerido por otros autores [8].

Los recubrimientos de aluminio aparentemente presentan mayor densidad de estos defectos desnudos que el resto de los recubrimientos, como se puede observar en la Figura 1, mientras la película de cobre es la que presentó menor cantidad (Figura 1c).

**Figura 1.** Imágenes de microscopía óptica de las películas una vez fueron retiradas de la cámara de depósito

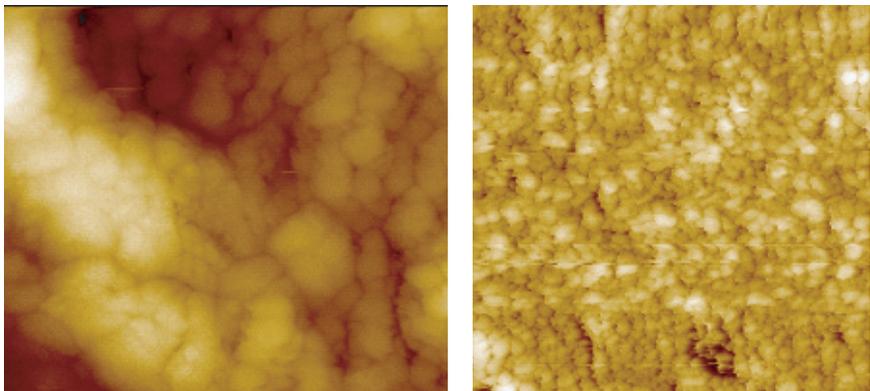
Las películas también fueron estudiadas mediante microscopio de efecto túnel, para conocer su morfología antes de someterlas a las pruebas aceleradas de corrosión. La morfología muestra clara diferencia entre la película de Cu y la película de Au depositada sobre la capa intermedia de Cu. En la Figura 2a la estructura atómica que se observa corresponde a la película de cobre depositada directamente sobre el sustrato de mica, y en la Figura 2b se observa la estructura atómica de la película de Au depositada sobre la capa intermedia de Cu. Las imágenes de la Figura 2 revelan una estructura mucho más fina en la superficie de la bicapa Cu/ Au que en la superficie de la monocapa de Cu depositada directamente sobre mica.

**Figura 2.** Imágenes de microscopía de efecto túnel de películas obtenidas por depósito en fase vapor (PVD)

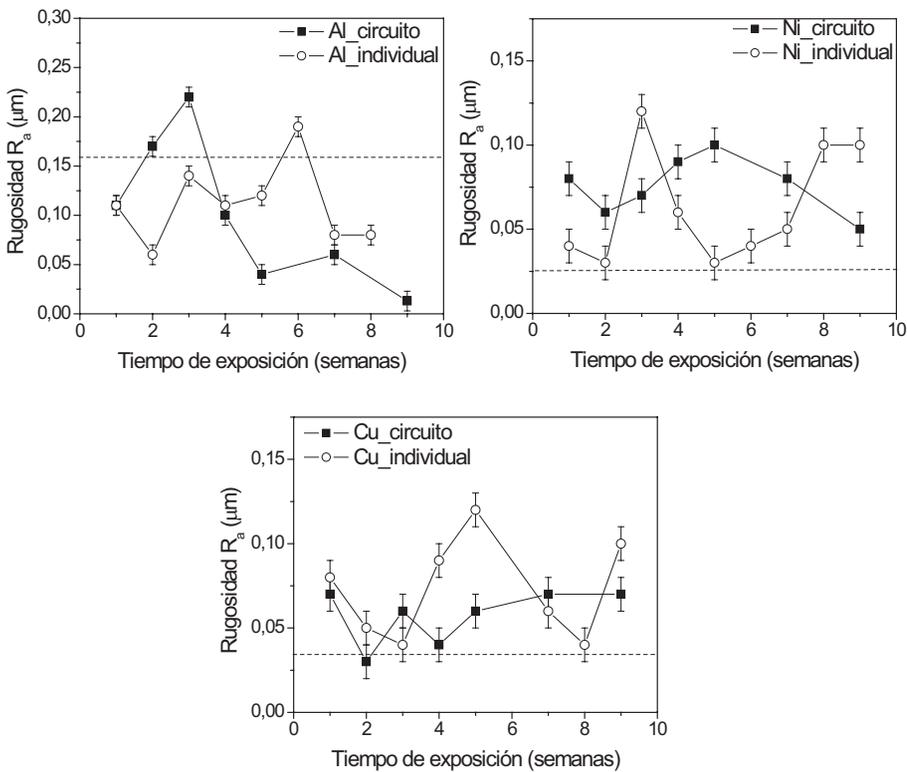
La Figura 3 presenta los valores de rugosidad medidos durante cada semana después de retirar las películas de las pruebas aceleradas en cámara climática. Los valores de rugosidad medidos antes de realizar las pruebas están representados con la línea discontinua paralela al eje de tiempo para utilizarlos como referencia.

El aluminio es el material que presentó la mayor rugosidad (0.16 mm) antes de realizar las pruebas aceleradas de corrosión, como se puede apreciar en la Figura 3a. Esto puede ser debido a su alta reactividad con el oxígeno de la atmósfera, lo que facilita la formación de óxido de aluminio en la superficie de la película, posiblemente aumentando el valor de la rugosidad. En la mayor parte de las pruebas aceleradas de corrosión las películas de Cu y Ni (Figuras 3b y 3c) presentaron valores de rugosidad más bajos que los valores mostrados por las películas de Al, aun cuando para estas últimas muestras se observa una tendencia hacia menores valores de rugosidad a medida que avanza el tiempo de exposición.

**Figura 3.** Medidas de la rugosidad de las películas a diferentes semanas de exposición

Tanto las películas de Ni como las de Cu presentaron mayores valores de rugosidad durante las pruebas aceleradas que los valores que revelaron antes de someter las películas a la cámara climática; esto puede ser debido a la formación de productos sobre la película, los cuales aumentan la rugosidad. Para las películas de cada material evaluado no se observa una clara diferencia entre las películas evaluadas en circuito y las películas evaluadas de forma individual.

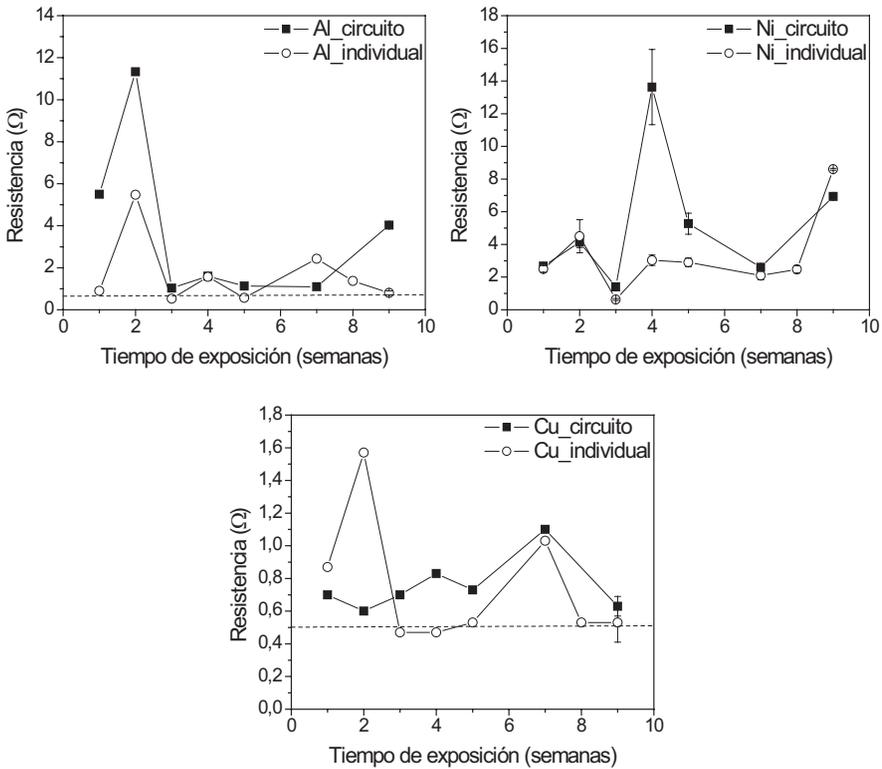
El comportamiento de la resistencia de las películas con el tiempo de exposición se registra en la Figura 4. Los valores de resistencia medidos a las películas antes de someterlas a las pruebas aceleradas de laboratorio están representados por la línea discontinua, con el fin de utilizarlos como referencia.

La variación de los valores de resistencia de la película de Al presentó un comportamiento paralelo entre las películas evaluadas en circuito y las películas evaluadas de forma individual a lo largo del período de exposición (Figura 4a). El Ni también mostró un comportamiento bastante similar entre las películas evaluadas en circuito y las películas evaluadas de forma individual, excepto en la semana 4 (Figura 4b).

Las películas de Cu evaluadas en circuito, a partir de la tercera semana de exposición, revelaron valores de resistencia levemente superiores a los valores encontrados en las películas de Cu evaluadas de forma individual (Figura 4c).

Es importante observar que la variación de los valores de resistencia cambia con el estado de las películas como resultado de su interacción con el medio de prueba, es decir, es una medida en la que no sólo influye el estado superficial de la película sino también todo su volumen.

**Figura 4.** Resistencia de las películas como una función del tiempo de exposición en los ensayos acelerados de laboratorio

Las películas de Cu evaluadas en circuito revelaron valores de resistencia levemente superiores a los valores encontrados en estas películas evaluadas de forma individual a partir de la tercera semana de ensayo, lo que indica un mayor deterioro de las películas evaluadas en circuito que las películas evaluadas de forma individual en este material. Los análisis EDS revelaron la presencia de S y Cl en los depósitos de Al y Cu desde la cuarta semana de exposición, mientras que en las películas de Ni sólo se encontraron estos contaminantes a la novena semana. Las bicapas de Cu/ Au mostraron la presencia de Cl a partir de la cuarta semana y el S se detectó en la novena semana.

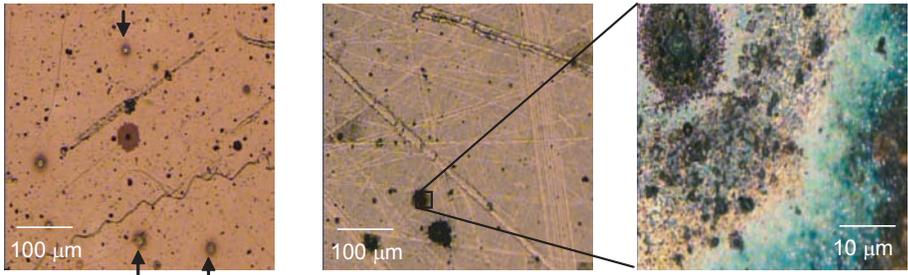
Las observaciones con microscopio óptico mostraron el inicio del deterioro de las películas de Cu a partir de la primera semana de exposición (Figura 5a).

En esta Figura se observan puntos verdosos (indicados por las flechas), debido a la corrosión localizada de la película. En la tercera semana de exposición, se aprecia un aumento en la cantidad de productos formados alrededor de los puntos de corrosión localizada (Figura 5b).

Al observar estos productos con mayor detalle se aprecian productos color verde alrededor de productos oscuros (Figura 5c).

a) Cu en circuito, 1 semana.

b) Cu en circuito, 3 semanas.

c) Cu en circuito, 3 semanas.

**Figura 5.** Imágenes de microscopía óptica de películas de cobre obtenidas a diferentes períodos de exposición en cámara climática

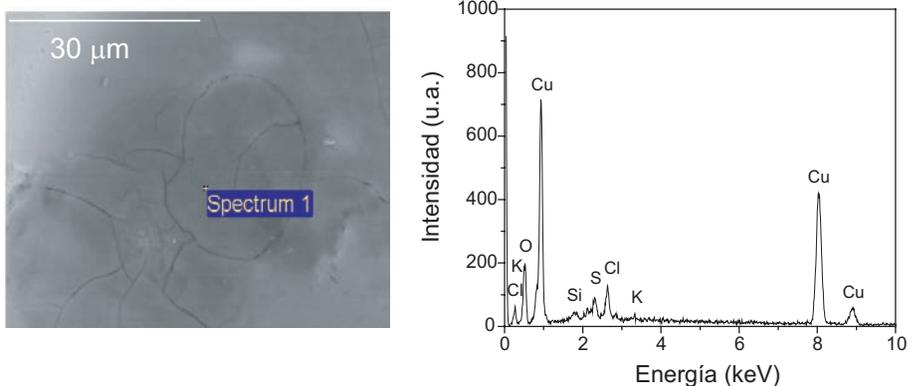
La Figura 6 muestra el espectro EDS obtenido sobre la muestra de Cu evaluada en circuito; el espectro fue obtenido después de nueve semanas de exposición, el análisis revela la presencia de Cl y S como elementos contaminantes, la presencia de K y Si presentes en el sustrato y O que puede provenir del sustrato así como de productos formados sobre la película. Rodríguez L. [9], determinó con DRX productos de corrosión de similar apariencia a condiciones de ensayo de 50% HR y  $800\mu\text{mg.m}^{-3}\text{NO}_2$  +  $800\mu\text{mg.m}^{-3}\text{SO}_2$  y encontró compuestos de  $\text{Cu}_2(\text{OH})_3\text{NO}_3$  en mayor proporción, seguido de la presencia de  $\text{Cu}_2(\text{OH})_6\text{SO}_4.2\text{H}_2\text{O}$ .

La presencia de Cl en las películas se debe a que cada semana las muestras estuvieron en contacto con una atmósfera contaminada con esta especie durante un intervalo corto de tiempo.

**Figura 6.** Imagen SEM y espectro EDS de una película de Cu evaluada en circuito, después de 9 semanas de exposición en cámara climática

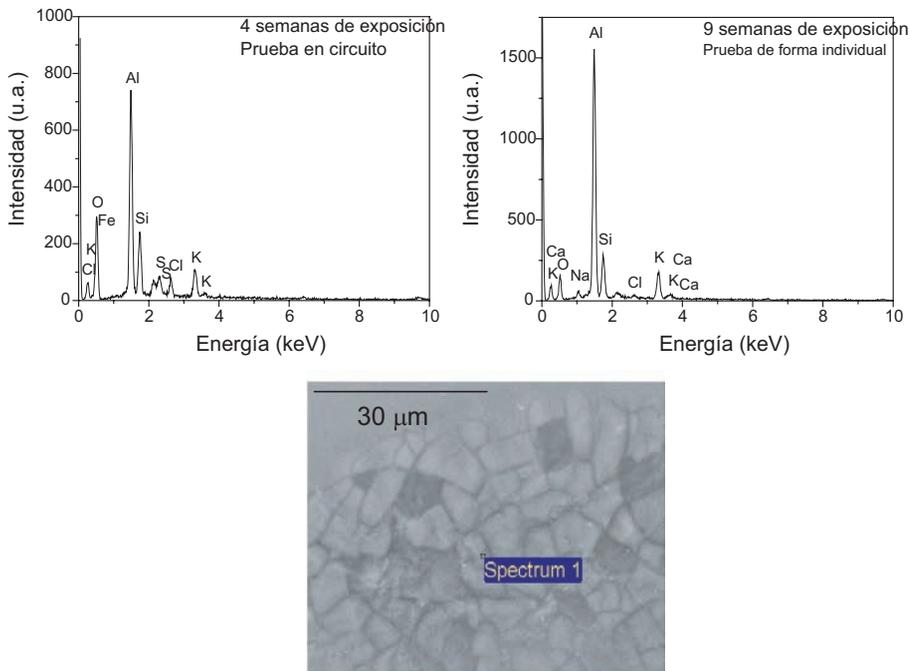
En las películas de aluminio se observó una disminución en el brillo a partir de la primera semana y se mantuvo constante hasta la tercera semana; los análisis de EDS en la cuarta semana revelaron la presencia de Cl y S como elementos contaminantes, y en la novena semana sólo se detectó Cl (Figura 7).

En la Figura 7 se observa el aspecto superficial de la película después de 9 semanas de prueba, y se evidencia el cuarteado en la superficie. Este tipo de agrietamiento de la superficie se asocia a la hidratación de la alúmina, más conocida como bayerita  $\text{Al}(\text{OH})_3$  amorfa o  $\square\text{-Al}(\text{OH})_x\cdot\text{H}_2\text{O}$  [10]. La hidratación de la alúmina hace que se cuartece la capa protectora de alúmina, los productos de corrosión generalmente encontrados en estas condiciones son el cloruro de aluminio  $\text{AlCl}_3\cdot 6\text{H}_2\text{O}$ , sulfatos básicos  $\text{Al}_x(\text{SO}_4)_y(\text{OH})_2$  y sulfuro de aluminio  $\text{Al}_2\text{S}_3$  [10, 11].

**Figura 7.** Espectros EDS de películas de Al obtenidos después de su exposición en cámara climática y una imagen SEM obtenida a la novena semana de exposición

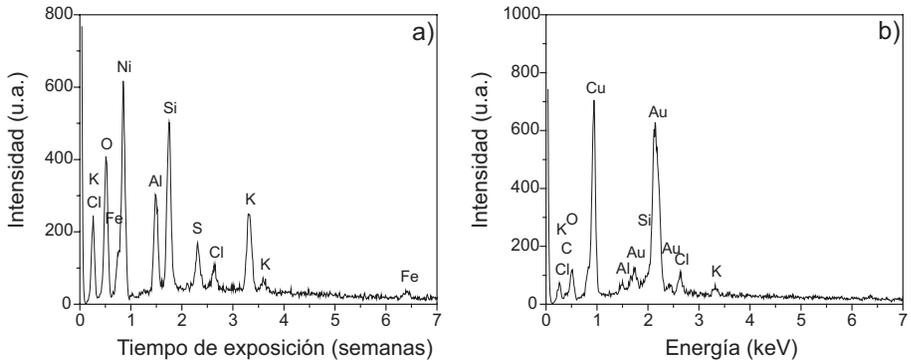
En los recubrimientos de Ni hasta la octava semana no se encontraron elementos contaminantes; en este período sólo se observó pérdida de brillo de las películas. Los espectros EDS obtenidos a partir de las películas

expuestas durante 9 semanas revelaron la presencia de Cl y S como elementos contaminantes, además de la señal de Ni proveniente de la película y de otros elementos presentes en el sustrato como se puede apreciar en la Figura 8a.

**Figura 8.** Espectros EDS de películas de a) Ni expuesta en circuito durante 9 semanas y b) Cu/Au expuesta en circuito durante 4 semanas

La bicapa Cu/Au mostró una alta estabilidad; las minuciosas observaciones realizadas al microscopio óptico no revelaron cambios significativos en la superficie. A la cuarta semana de exposición se detectó la presencia de Cl mediante EDS (Figura 8b) y a la novena semana de exposición se encontró azufre. En la literatura se encuentran reportes que hacen referencia a la alta estabilidad del Au en ambientes agresivos, la oxidación de este material usualmente se da por el metal que tiene aleado [14,15], es decir, la oxidación de la plata para aleaciones Au-Ag y la oxidación del cobre en aleaciones Au-Cu.
