**Arqueología en la capital de la Gran Colombia:
Villa del Rosario, un ejemplo de reinención de un glorioso pasado¹**

**Archaeology in the capital of Great Colombia:
Villa del Rosario, an example of glorious past reinvention**

Introducción

Este artículo presenta los resultados del proyecto arqueológico que la Universidad del Norte, y su museo MAPUKA (Museo Arqueológico de Pueblos Karib) llevaron a cabo en el marco del diseño urbano y arquitectónico y los estudios técnicos para la recuperación del espacio público del Parque Grancolombiano en el centro histórico de Villa del Rosario en Norte de Santander (algo más de 16 ha) (Figura 1). Los trabajos fueron financiados por el Ministerio de Cultura y avalados por el ICANH (Instituto Colombiano de Antropología e Historia).

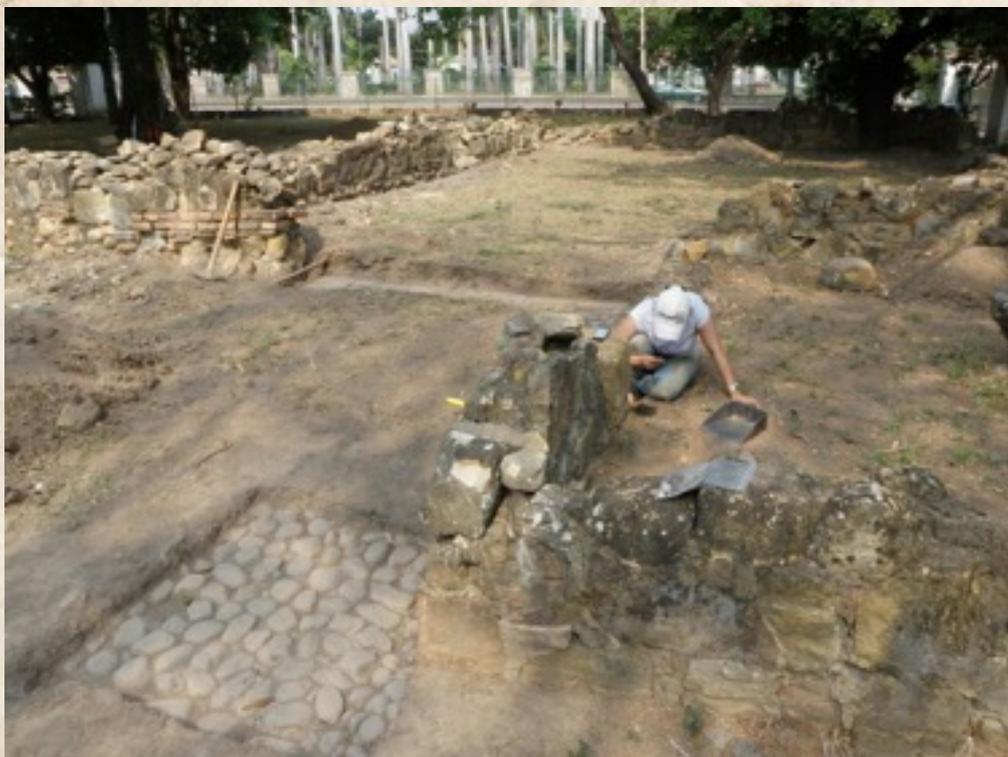
Figura 6: Tareas de campo en las ruinas de la Capilla. Al frente se observa la identificación de un piso de canto rodado.

El primer inmueble en abordarse arqueológicamente fue la Capilla de Santa Ana. Allí se dispusieron once unidades de excavación en las áreas internas y externas con el fin de comparar la configuración estratigráfica del predio, teniendo en cuenta que, normalmente, en las áreas internas contamos con depósitos antrópicos mientras que en el exterior de los inmuebles, tenemos un acercamiento a la estratigrafía natural del sector de estudio (Figura 6).

Como resultado de las tareas de campo, se pudo identificar un nivel de piso de tableta de arcilla (40X40 cm) sin maestras, niveles de piso de canto rodado flotante y obtener información precisa en torno a la cimentación de la edificación, de piedra de río, mortero y de escasa profundidad. Vale la pena anotar que los muros en pie no superan en ancho los 25 cm.

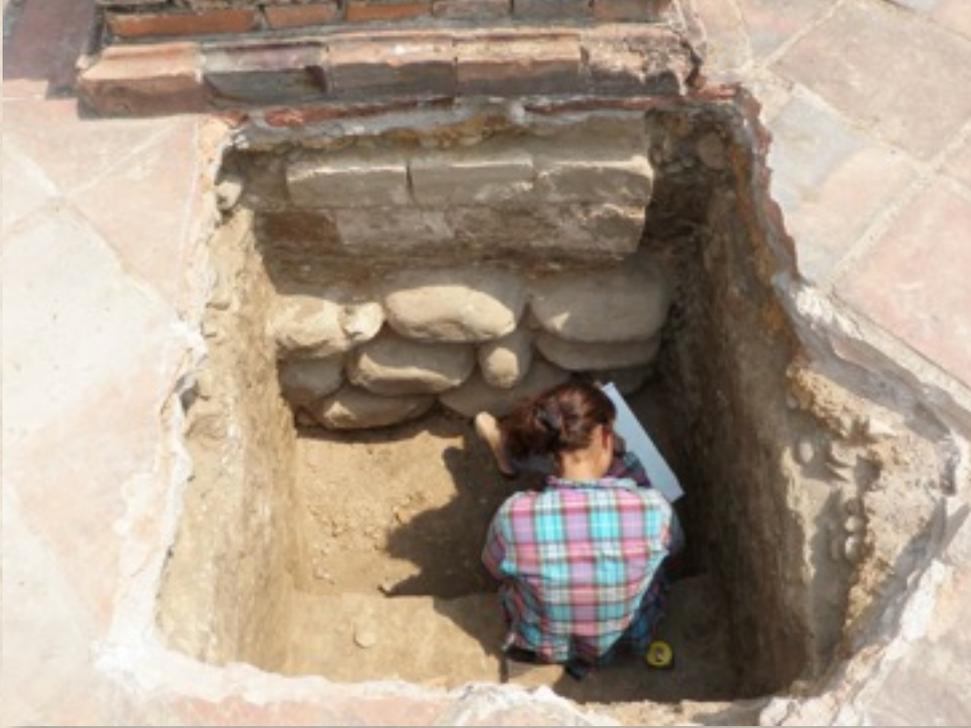
Figura 7: Exploración de una de las bases de columna. Se nota la configuración de su cimentación y configuración estratigráfica de los depósitos.

Para la caracterización arqueológica de este inmueble se dispusieron en total siete sondeos en el interior y exterior del templo, buscando identificar niveles de pisos, así como las características de los depósitos estratigráficos naturales y antrópicos del sitio investigado (Figura 7).

Se pudo registrar una cimentación con material ciclópeo, de más de un metro de profundidad, así como argamasa y piedra angular en los intersticios del mismo. En las esquinas era evidente la traba de los muros, sugiriendo el mismo momento constructivo. De igual forma se pudo detectar una capa de repello en la pared que coincide con la piedra canteada que configura la fundación, sugiriendo que ese nivel correspondería con el original de esta construcción.

Con el fin de contrastar los cimientos de los muros perimetrales con los de las bases de las columnas, se dispusieron también unidades de excavación. En éstas se pudo observar una base más angosta que la que aflora en superficie actualmente, así como una factura distinta. La base subsuperficial presenta, al menos, una hilada de piedra canteada y otra de ladrillo, soportadas en una sólida base de piedra bola, cuya profundidad alcanza los 80 cm. Este detalle refuerza la hipótesis de un nivel de piso original más profundo, coincidente con la hilada de piedra canteada, documentada en los sondeos perimetrales.

Finalmente, en las capillas laterales y el altar se pudo identificar un nivel de piso subyacente compuesto por baldosas cuadradas pero dispuestas en ángulo de 45°. Este piso, que no fue retirado, presenta uso de argamasa, en lugar de cemento, lo que estaría sugiriendo su antigüedad. De igual forma quedaron a la vista las bases de dos muros que muestran un zócalo de piedra canteada que confirmaría que estaban a la vista, es decir, que el piso encontrado corresponde al nivel original (Figura 7).

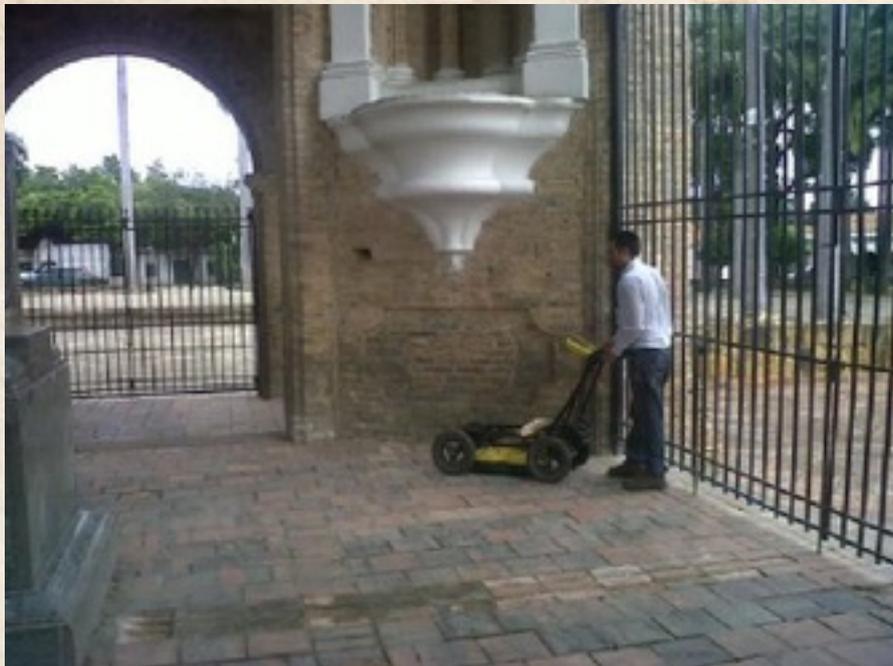
Figura 8: Actividades de prospección geofísica con geo-radar, en el altar del Templo Histórico.

La compañía Georadares & Servicios se hizo cargo de la prospección con sensores remotos buscando cubrir la totalidad del parque. Para tal fin se fraccionó el parque en siete (7) sectores mientras que el área correspondiente a la Capilla de Santa Ana se dividió en seis (6) sectores adicionales.

Las tareas de prospección permitieron identificar diversas anomalías en los sectores prospectados. Los datos de esta evaluación sugieren la presencia de tuberías, vacíos, posibles movimientos de tierra y niveles de piso subyacentes pero ninguna anomalía que tenga relación con la villa colonial o cualquier otro evento histórico relevante para esta investigación. En ese sentido se presenta en el siguiente cuadro una síntesis completa de las anomalías reportadas (Figura 8).

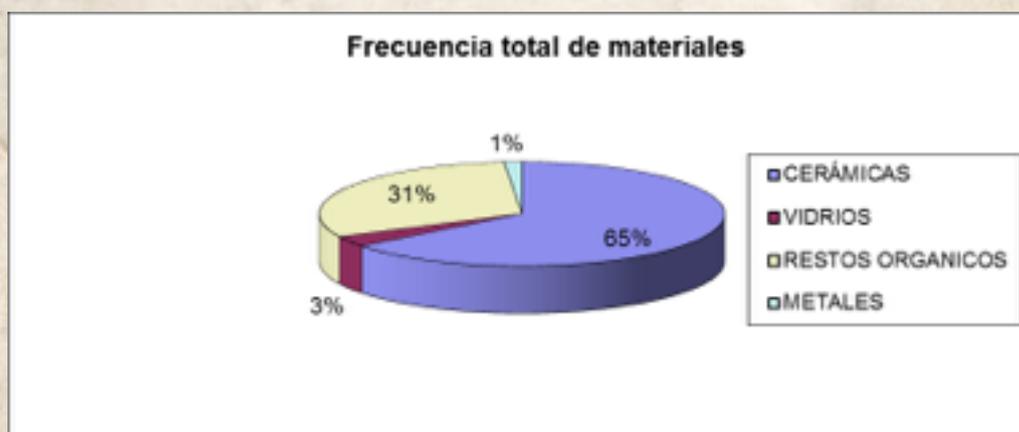
Gráfico 1: Frecuencia de materiales arqueológicos recuperados durante las tareas de campo.

Se recuperaron un total de 214 elementos de diversos materiales, en las diecisiete (17) unidades de excavación realizadas en ambos templos. Se definieron cuatro grandes categorías de agrupamiento de acuerdo con la materia prima constitutiva. Los resultados generales nos presentan una mayoría sustancial entre los artefactos cerámicos seguidos de los restos orgánicos (65% y 31% respectivamente). Los vidrios y los metales representan una reducida proporción, cada uno con un escaso 3%. Vale la pena anotar que del total de los materiales recuperados el Templo Histórico representa el 18.22%, mientras que la Capilla de Santa Ana, lo supera con un 81.78% (Gráfico 1).

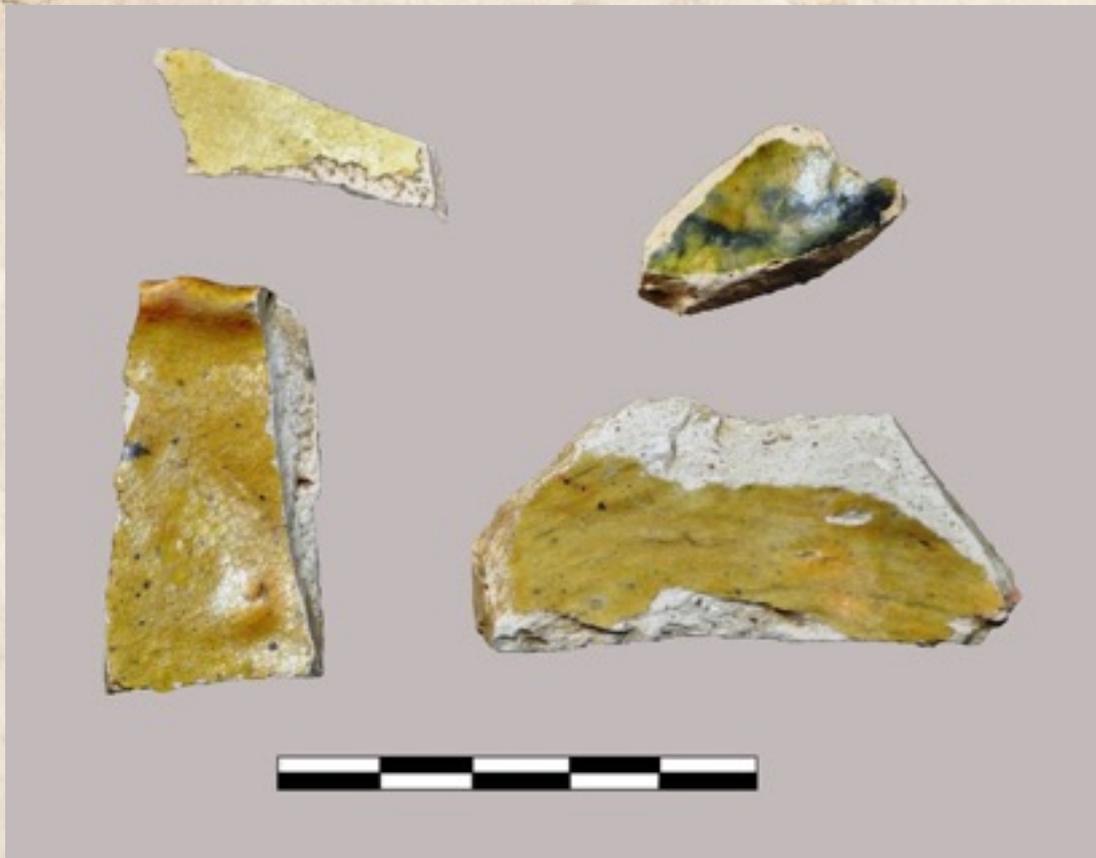
Figura 9: Fragmentos de loza vidriada, posiblemente de manufactura local pero de tradición europea, frecuentes en depósitos arqueológicos de los siglos XIX y XX.

Las cerámicas torneadas y vidriadas (verde y melado) normalmente se asocian con formas tales como botijas y orzas, cuando se trata de producción española, sin embargo en este caso se trata de la loza producida localmente con las técnicas de manufactura ibéricas. Este conjunto cerámico tiene una amplia distribución en el actual territorio colombiano, y se han estudiado diversos centros de producción, sobre todo en el altiplano cundiboyacense (ver Martin et al. 2007; Therrien et al. 2002) (Figura 9).
