Evaluación de técnicas no destructivas en elementos de concreto para puentes

Non-destructive techniques in concrete elements for bridges' evaluation

Ricardo Alfredo-Cruz*
Luz Amparo Quintero-Ortiz **
Carlos Andrés Galán-Pinilla***
Elkin Javier Espinosa-García****

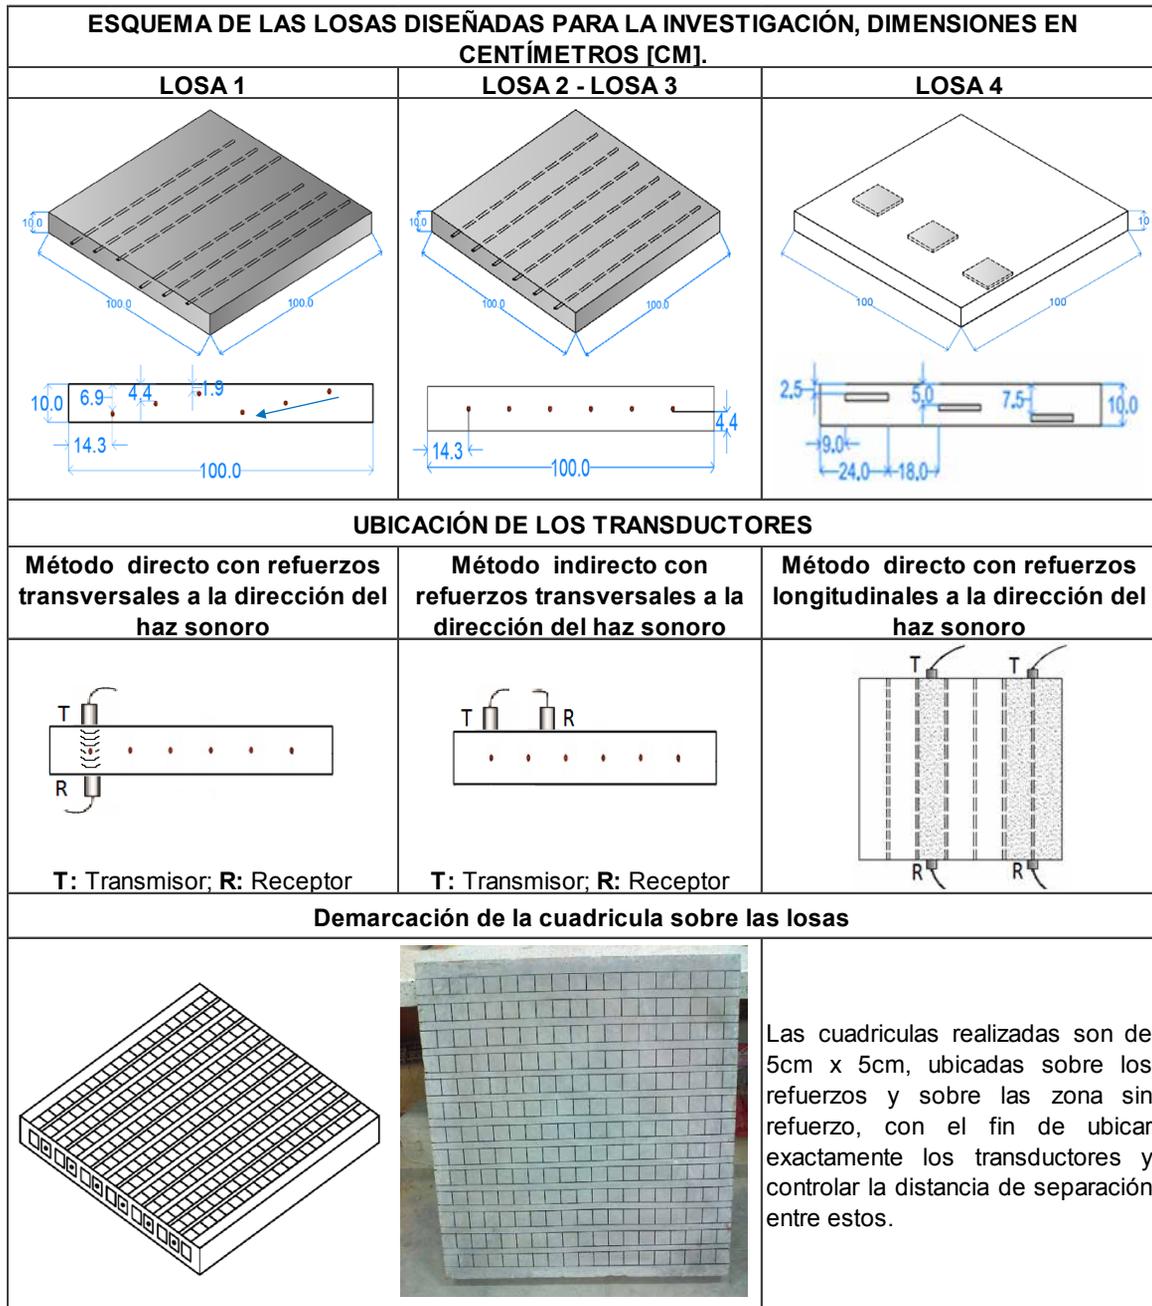
FIG. 2. Esquema de las losas diseñadas para la investigación y ubicación de los transductores; dimensiones en centímetros [cm].

Con base en lo anterior se diseñaron y elaboraron cuatro losas detalladas en la Tabla 1 y en la Fig. 2; en esta tabla se indican para cada losa la condición de los refuerzos y la profundidad a la cual se ubicaron.

paralelas; luego se trazó una cuadrícula de 5 cm. x 5 cm. sobre la superficie de las zonas de los refuerzos, de modo que el haz sonoro viaja parcialmente por estas y sobre las zonas de concreto sin refuerzo, es decir, viaja sobre el concreto sin influencia de los refuerzos, como se indica en la Fig. 2. La cuadrícula trazada permitió la ubicación exacta de los transductores en las losas y hacer las respectivas mediciones.

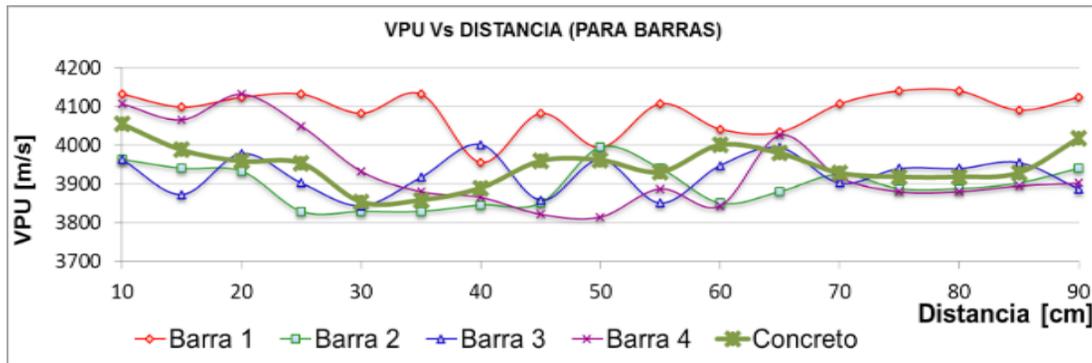
Fig. 3. Resultados de VPU sobre la losa 2 en concreto sin barras de refuerzo y con estas transversales al haz sonoro.

En la Fig. 3 se presentan los resultados de VPU medidos sobre el concreto sin refuerzos y con estos transversales a la dirección del haz sonoro, graficando el valor de velocidad obtenido en cada cuadrícula demarcada a lo largo de la losa; en la gráfica se observan los perfiles de VPU con un comportamiento heterogéneo característico del concreto y un incremento promedio de 2.45% (141.67 m/s) para las lecturas sobre la barra en buen estado. La figura muestra una baja influencia de los

refuerzos en la VPU, considerándose no relevante su presencia, coincidiendo con lo expresado por otros autores [10, 16]. El comportamiento mostrado permite evidenciar la baja sensibilidad de la técnica para captar los refuerzos y los diferentes grados de daño presentes en estos. Lo observado se debe a la longitud de onda utilizada en el ensayo ($\lambda=0.07$ m) para la identificación de los refuerzos de diámetro $\Phi=0,0125$ m (½ pulg).

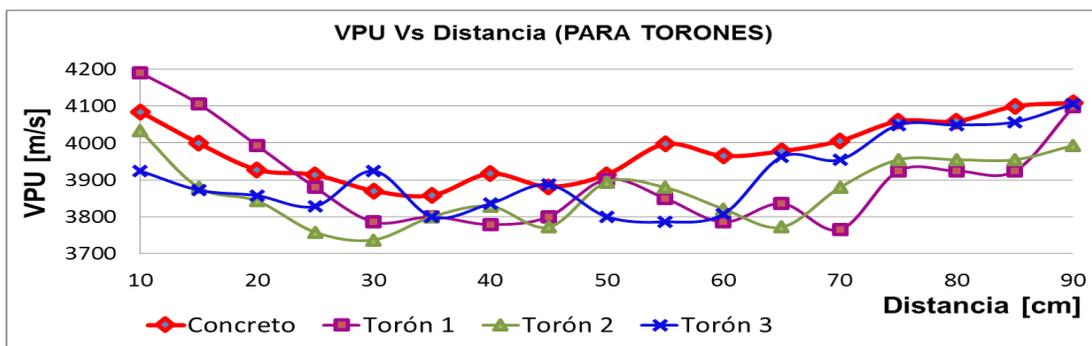
Fig. 4. Resultados de VPU sobre la losa 3 en concreto sin torones de refuerzo y con estos transversales al haz sonoro.

La Fig. 4 muestra los resultados de VPU para la losa 3 tomados de igual forma que en la losa L2. De manera similar al caso anterior, se observa un comportamiento heterogéneo característico del concreto y baja sensibilidad para la identificación de torones de $\Phi=0.0125$ m (½ pulg).

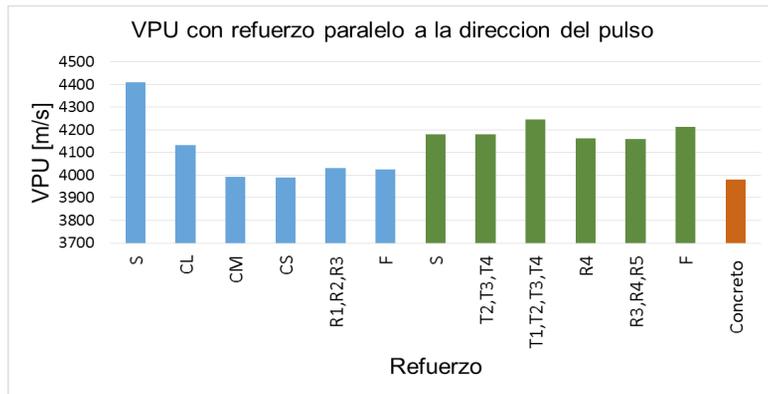
Fig. 5. Comparación de las medidas de VPU realizadas en las losas L2 y L3.

En esta figura se observa la influencia de los refuerzos en el aumento de la VPU respecto a la obtenida sobre el concreto, presentando mayor sensibilidad para diferenciar el grado de daño en las barras que en los torones. En estos últimos no fue posible diferenciar el torón sano y sus diferentes grados de daño. La VPU en la barra sana S alcanzó 4408.99 m/s, disminuyendo a 4133.11 m/s en la barra con corrosión leve CL y 3993.27 m/s la barra con corrosión media CM. Esta última presentó comportamiento similar a las barras con corrosión severa CS, con reducción de diámetro R y la fracturada F, sin que se puedan discriminar estos daños. El comportamiento anterior ocurre probablemente por el efecto que causa la capa de óxido sobre la onda, lo cual afecta la velocidad de propagación de esta.

La Fig. 5 resume las mediciones de VPU realizadas con los refuerzos longitudinales a la dirección del pulso ultrasónico para las losas L2 y L3, con presencia de barras y torones, respectivamente. Los datos se tomaron enfrentando los transductores en los extremos de los refuerzos, de modo que la onda viaja parcialmente en el concreto y parcialmente en el acero, mostrando la influencia del refuerzo y su grado de daño sobre la VPU.

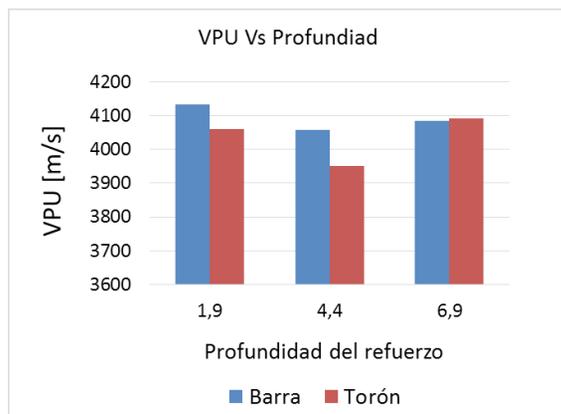
Fig. 6. Resultados de VPU medidos por el método indirecto en la losa 1.

La VPU por el método indirecto no se ve afectada por la presencia de refuerzos de $\Phi=0,0125\text{m}$ ($\frac{1}{2}$ pulg) a profundidades de 0.019, 0.044 o 0.069 m; este comportamiento está relacionado con la forma como se propaga la onda, siendo fuertemente afectada por el estado del concreto superficial y subsuperficial. Con base en los resultados anteriores se podría estimar la profundidad de una grieta transversal al refuerzo sin que este afecte la VPU, siguiendo las recomendaciones técnicas requeridas para la evaluación de grietas en concreto [10].

La Fig. 6 presenta los resultados de VPU sobre la losa 1 realizados por el método indirecto con los refuerzos transversales a la dirección del pulso.

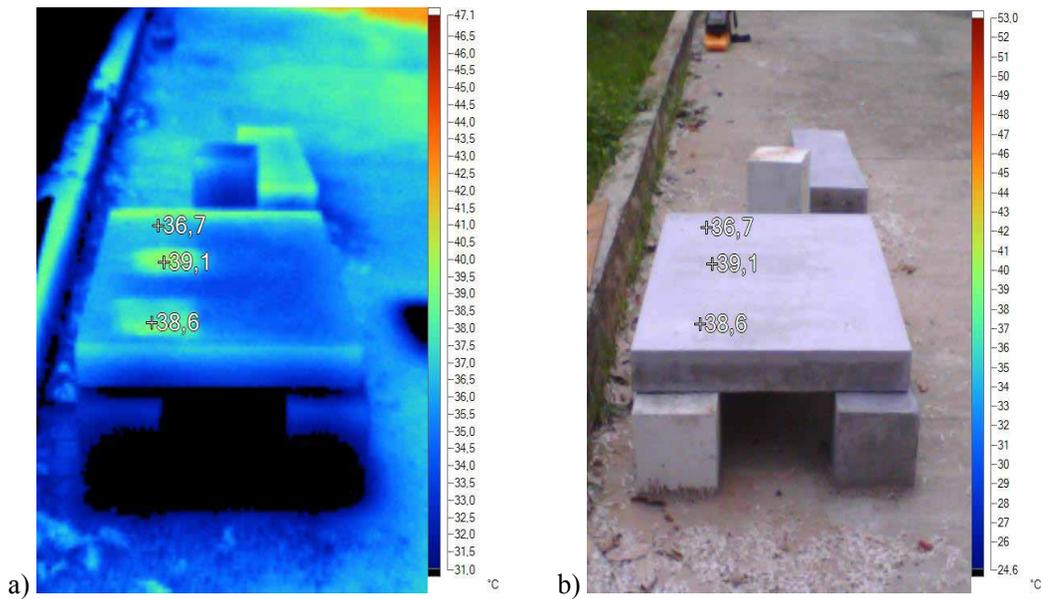
FIG. 7. a) Imagen termográfica a las 8:00 a.m., b) Imagen visible a las 8:00 a.m.

En las termografías obtenidas a las 8:00 a.m., Fig. 7, se observa un diferencial térmico debido a la concentración de calor en las zonas con presencia de delaminaciones que disminuyen la transferencia de calor. La delaminación D1, a 2.5 cm. de profundidad, presentó una temperatura de 38.6 °C; la D2, a 5 cm. de profundidad, presentó una temperatura de 39.1°C, y la D3, a 7.5 cm. de profundidad, no presentó un aumento de temperatura respecto al concreto sano. La delaminación D2 presentó una temperatura mayor que la D1 debido a la transferencia de calor por convección que ocurre en las caras laterales de la losa.

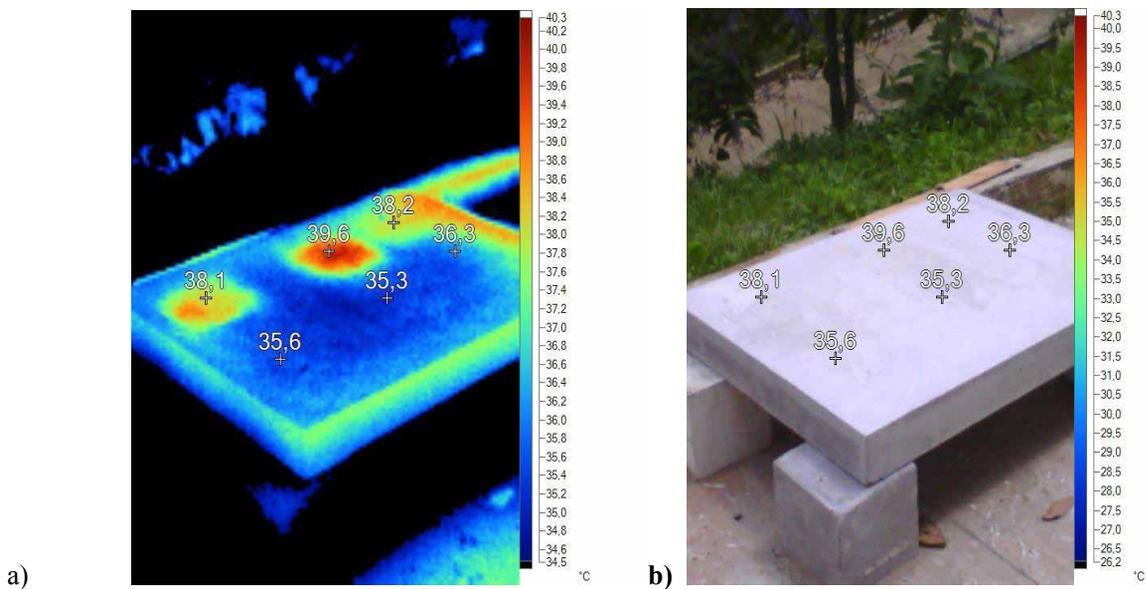
FIG. 8. a) Imagen termografía a las 9:30 a.m. b) Imagen visible a las 9:30 a.m.

Las termografías obtenidas a las 9:30 a.m., Fig. 8, presentan el mismo comportamiento térmico, concentrándose mayor calor en la delaminación D2; con este tiempo de exposición se logra detectar la delaminación D3 y se mejora la visibilidad de las anteriores, debido al mayor diferencial térmico entre las zonas sanas y las zonas con delaminaciones.

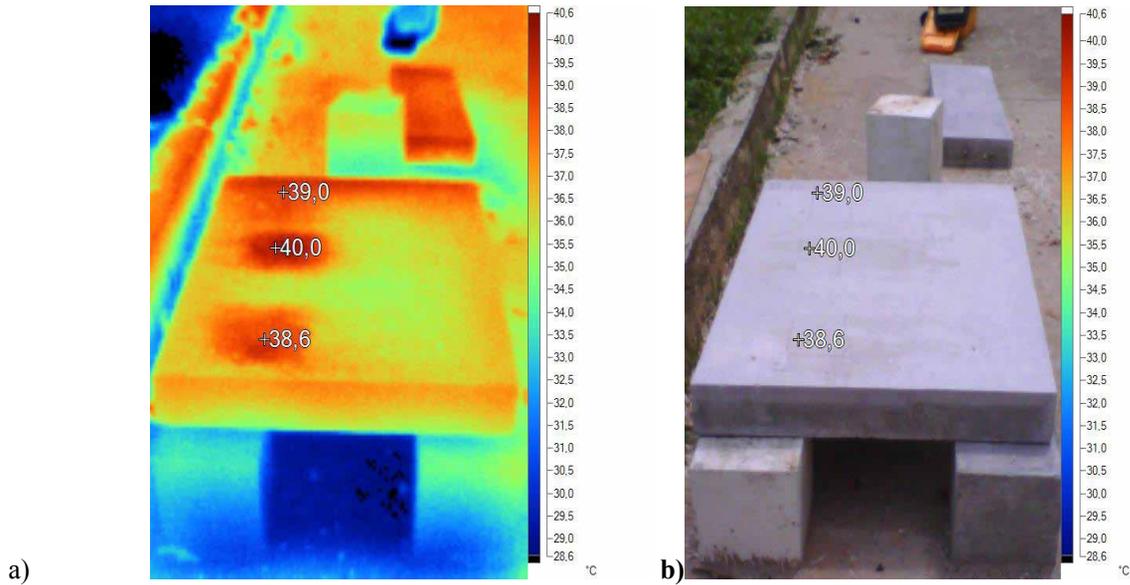
Las termografías obtenidas a las 11:00a.m., Fig. 9, mantienen el comportamiento térmico con dificultad para delimitar D3, que se confunde con el borde donde se concentra calor, debido a que es sitio de incidencia del Sol.

FIG. 9. a) Imagen termografía a las 11:00 a.m. b) Imagen visible a las 11:00 a.m.

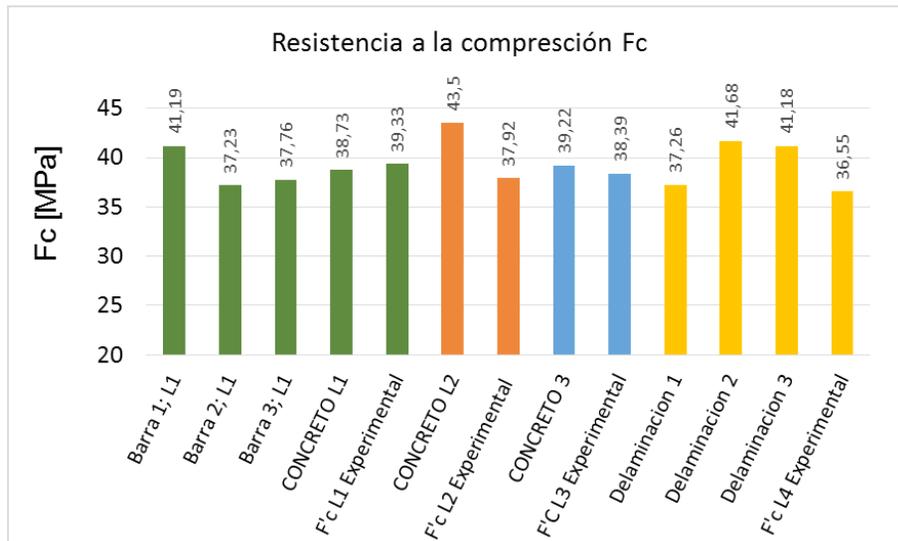
Los resultados obtenidos de resistencia a la compresión con el martillo de rebote muestran una leve influencia por la presencia de las barras, con variación del 4.5% en la zona de la barra B1 de la losa L1. Las zonas restantes presentan un comportamiento cercano al valor experimental con diferencias menores a 2 MPa; lo anterior ocurre, probablemente, por la ubicación cercana a la superficie de la barra indicada.

Los resultados obtenidos sobre el concreto en zonas sin refuerzo para las losas L1 y L3 presentaron un aumento de 5.24% y 2.13% respecto al obtenido

en el ensayo de resistencia a la compresión; la losa L2 presentó una resistencia 18.63% mayor respecto a la resistencia a la compresión experimental; esta diferencia se debió a posibles golpes en zonas con presencia de agregado grueso sub-superficial de mayor dureza o a la subjetividad propia del ensayo respecto al ángulo de ubicación del esclerómetro. En la losa L1 la diferencia del valor promedio de resistencia obtenido sobre las zonas con refuerzo y sin refuerzo es menor al 1.52%. El ensayo de esclerometría se realizó a los 56 días de curado, y sus resultados se comparan con los obtenidos del ensayo de resistencia a la compresión a 28 días de curado. Debido a que el concreto alcanza la máxima resistencia a la compresión a los 28 días de curado y tiene solo un pequeño aumento después de este tiempo, se consideró que no habría variación significativa en los resultados de resistencia estimados mediante la técnica de esclerometría a los 56 días de curado, obteniéndose un resultado muy cercano al real.

FIG. 10. Resultados del martillo de rebote medidos en L1, L2, L3 y L4.

En la Fig. 10 se presentan los resultados obtenidos del ensayo de martillo de rebote o esclerómetro, en comparación con los obtenidos experimentalmente en el ensayo de resistencia a la compresión de las respectivas mezclas, de cada losa.
