# Propuesta de normativa para la rehabilitación símica de edificaciones patrimoniales\*

# Propuesta de normativa para la rehabilitación sísmica de edificaciones patrimoniales en tierra

El presente artículo es un borrador de propuesta de normativa para la rehabilitación de edificaciones en tierra para que sea incluida en las siguientes actualizaciones de la Norma Sismo Resistente de la República de Colombia.

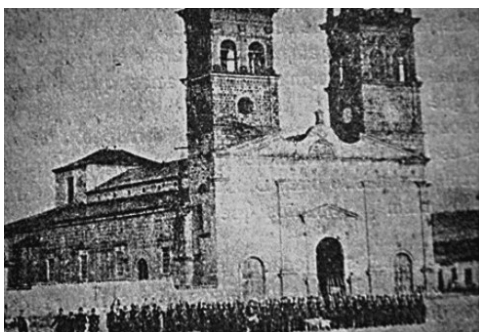
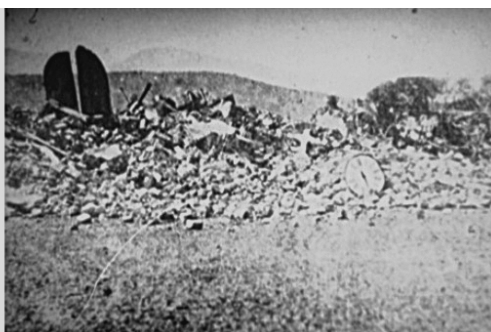
**Figura 1:**  
(Izquierda) Catedral de Cúcuta antes del sismo de 1875.  
(Derecha) Colapso estructural después del evento sísmico.

Los terremotos pueden derrumbar en unos pocos segundos las edificaciones patrimoniales en tierra que llevan siglos de haber sido construidas. En relación a lo anterior es importante resaltar que el hecho de que algunas edificaciones lleven varios siglos en pie (como algunas del Barrio La Candelaria en Bogotá) no es garantía de que sean sismo resistentes. Prueba de ello es el sismo ocurrido en Irán a finales de 2003 (magnitud de 6.5 en la escala de Richter), el cual prácticamente destruyó Arg-é-Bam (véanse las fotografías de la Figura 2) que era patrimonio histórico de la humanidad según la UNESCO. Esta fortificación tenía más de 2.500 años de antigüedad y era la mayor construcción de adobe del mundo, colapsó en pocos segundos.

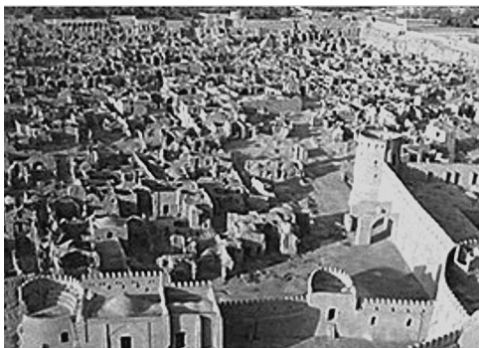
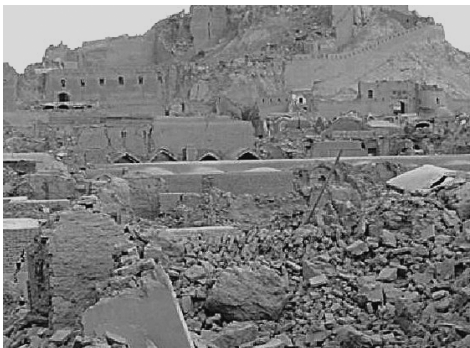
**Figura 2:**  
(Izquierda) Arg-é-Bam antes del sismo.  
(Derecha) Colapso estructural después del evento sísmico.

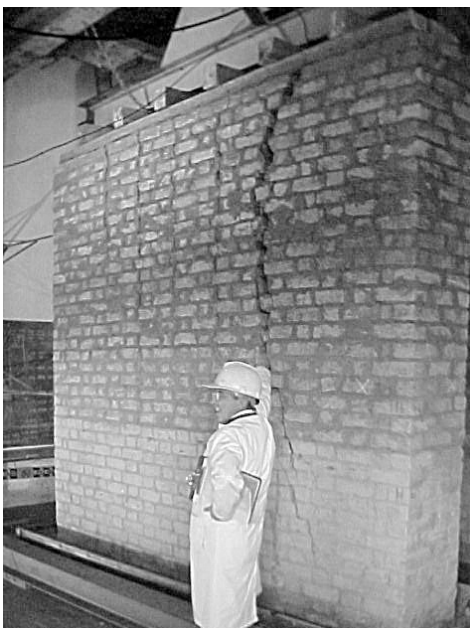
**Figura 3:**  
Ensayo a escala real de un muro típico de las edificaciones monumentales colombianas.

Con el fin de aportar a la solución del problema sísmico de las edificaciones en tierra, se han realizado investigaciones en algunas de las mejores universidades del país en torno al conocimiento de las propiedades de los materiales y del comportamiento de los sistemas estructurales en tierra ante fuerzas sísmicas. Ejemplo de esto son los estudios realizados por los grupos de investigación Estructuras (Departamento de Ingeniería Civil, Facultad de Ingeniería) y GRIME de la Pontificia Universidad Javeriana (PUJ) en conjunto con el grupo GIMECI de la Escuela Colombiana de Ingeniería (ECI), haciendo ensayos como los que se muestran en la Figura 3. Asimismo el grupo CIMOC de la Universidad de los
