# Estaciones de ferrocarril de la Compañía del Norte en España. Intervención y reuso

Aurora María Martínez Corral

Artículo de Investigación

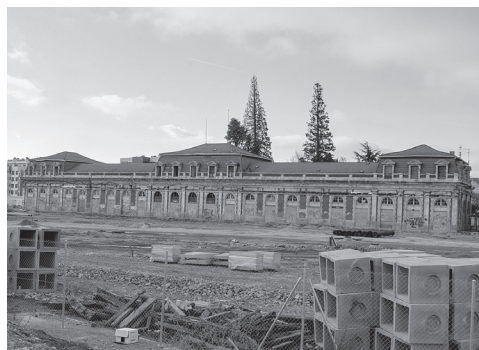
**Figura 1:**  
*Estación de Burgos.*  
*Fachada recayente*  
*a andenes y vías*  
**Fuente:**  
Autora, 2011

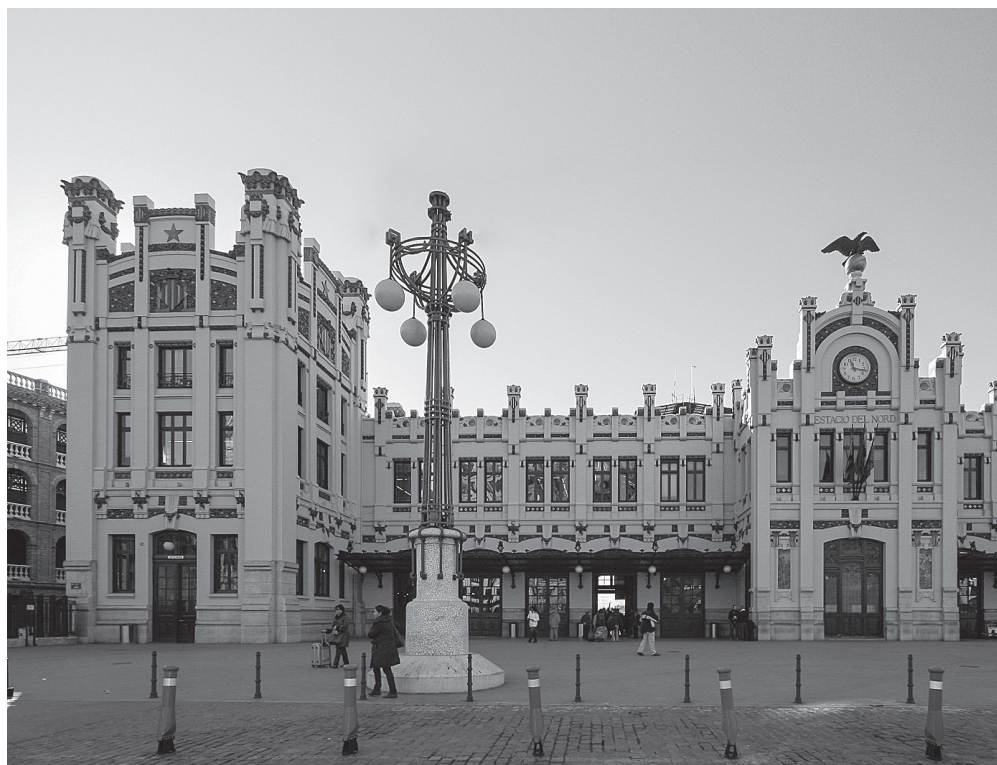
**Figura 3:**  
*Estación de Valencia,*  
*Fachada recayente*  
*a andenes y vías*  
**Fuente:**  
Aurora, 2011

La primera de las estaciones declarada monumento fue la estación del Norte de Valencia. En el presente artículo se analiza si dicha protección ha resultado efectiva mediante el análisis de las diversas intervenciones –mayores y menores– realizadas en el edificio de viajeros. Indicar que,

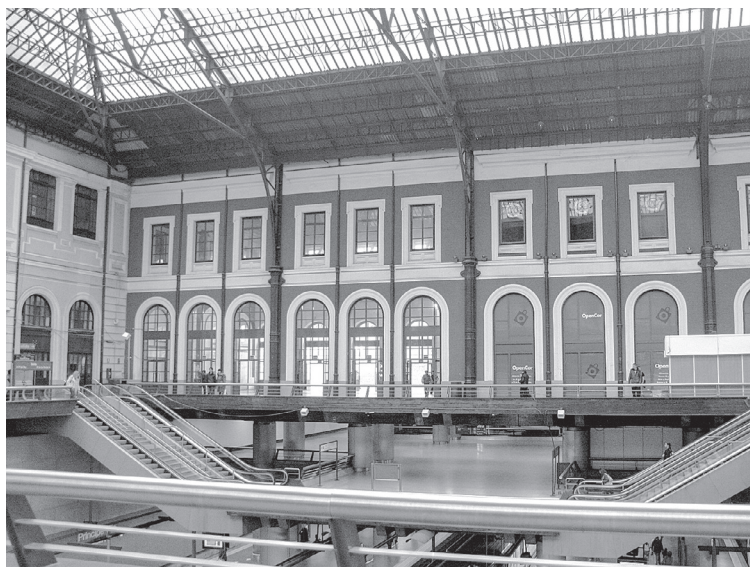
**Figura 4:**  
*Estación Príncipe Pío, Madrid. Vaciado bajo el edificio de viajeros*

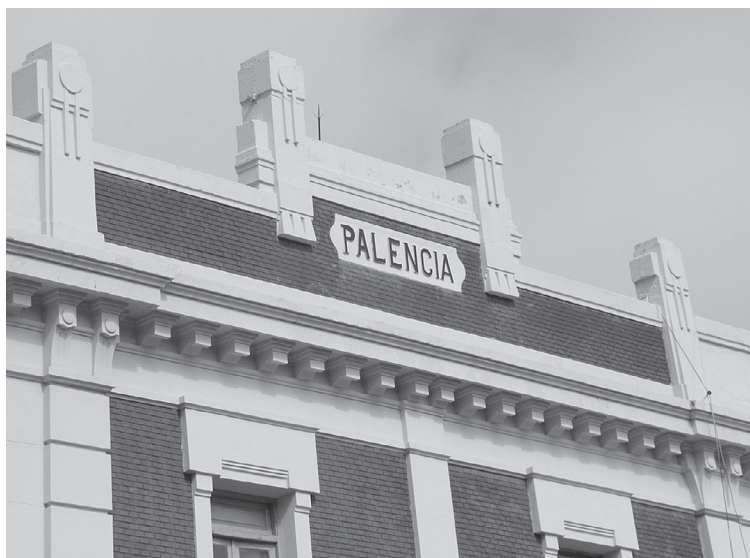
**Figura 6:**  
*Estación de Palencia.*  
*Detalle de remate*  
*en la fachada con*  
*el característico*  
*ladrillo rojo*
