Edificios de concreto reforzado siguiendo la NSR-10 vs sismo de Quetame registrado en Bogotá D.C.

Reinforced Concrete Buildings Following NSR-10 vs Quetame Earthquake Registered on Bogotá D.C.

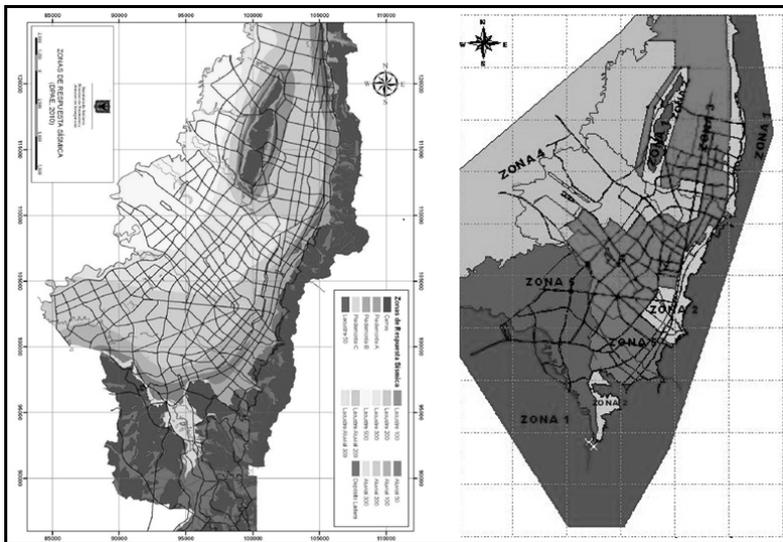
Figura 1: Mapas de microzonificación: **a.** según FOPAE (2010) y **b.** según INGEOMINAS (1997).

de microzonificación: **a.** el del año 1997, que estableció el Decreto 074 de 2001 (modificado por Decreto 193 de 2006), y **b.** el del año 2010, que se estableció mediante Decreto 523 de 2010, [19]. Entre ambos hay diferencias que resultan más que apreciables, por cuenta de reducciones porcentuales significativas, que generan un nuevo escenario de diseño, por mucho, inferior al previo, haciéndose necesario la evaluación de la nueva vulnerabilidad de las nuevas edificaciones diseñadas y proyectadas en esta nueva condición.

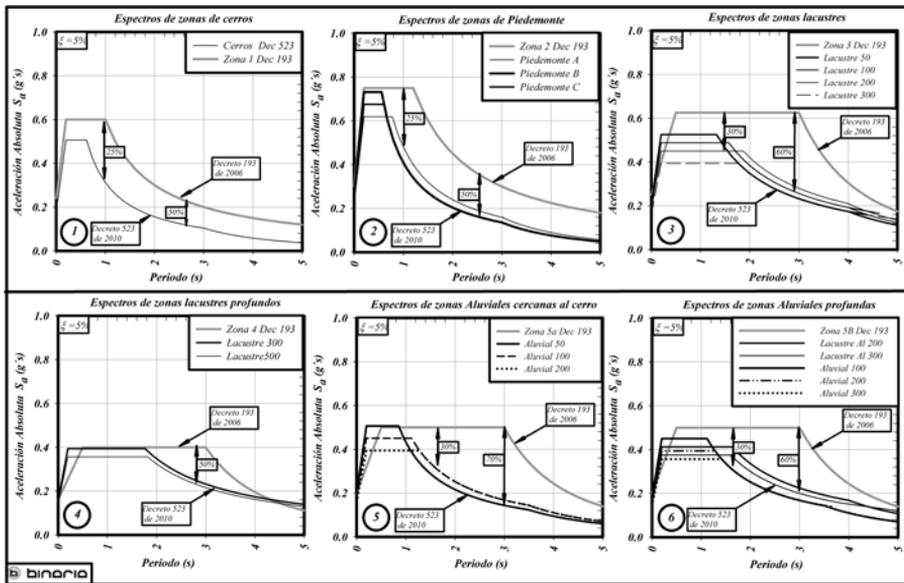
Figura 2: Comparación de espectros de aceleración entre la microzonificación del año 1997 y la del año 2010.

Red Acelerográfica de Bogotá (RAB), el «*ancho*» de las mesetas de los espectros de respuesta de aceleración absoluta, las zonas lacustre y aluvial disminuyeron de una manera radical, ya que el periodo de control, donde empieza la caída de la aceleración espectral, pasó de aproximadamente 3 segundos a menos de 2 segundos. Esto no sería tan controversial, de no ser por el hecho de que el sismo de Quetame registró fuerte respuesta después de los dos segundos de periodo estructural; pero eso fue durante mayo de 2008, mucho antes de entrar en vigencia la nueva microzonificación de Bogotá hasta diciembre de 2010.

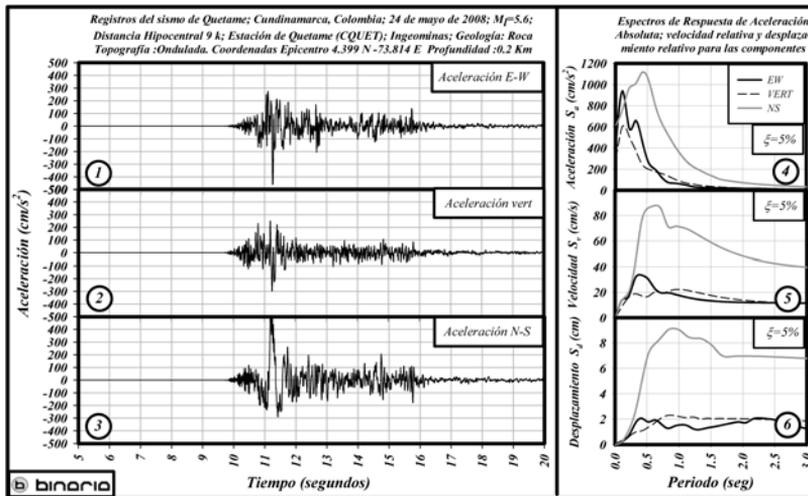
Figura 3: Registros de aceleración y espectros de respuesta del sismo de Quetame en la zona epicentral.

Lo que se observa, es un registro corto, de alta frecuencia, que generó fuertes aceleraciones en el sitio que desencadenaron el daño del 60 % de las edificaciones de la población de Quetame, y un disparo inusitado de deslizamientos en laderas afectando varias vías. A pesar de éste antecedente, del hecho de que el registro duplicó la amenaza sísmica establecida en términos de aceleración para el sitio en roca, el Decreto 926 de 2010, [20], que reglamentó la NSR-10, redujo los niveles de amenaza sísmica de la población de Quetame.

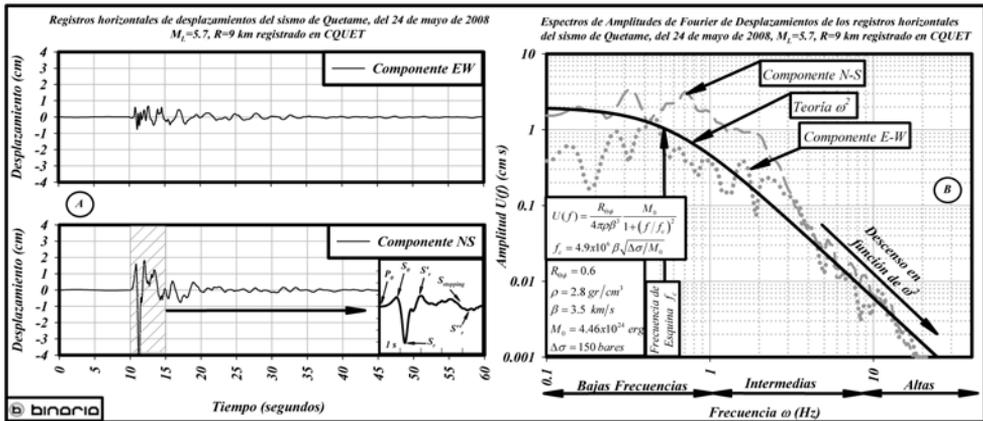
Figura 4: Registros de desplazamientos y EAF de desplazamiento del sismo de Quetame, estación: CQUET.

Ese modelo describe, en el dominio de la frecuencia, el pulso de desplazamientos con arribos típicos de las fases en el dominio del tiempo, marcando discontinuidades claras en las llegadas de las ondas al sensor, como la fase de llegada S_0 , la fase de reflexión en las capas superiores de la corteza S_r , y su primera reflexión en la superficie como S'_0 ; posteriormente representa una fase de decrecimiento de la amplitud de la onda S denominada entonces como: «*Stopping*» con sus respectivas reflexiones S''_r . La figura maestra, mostrada en un artículo de Michel Bouchon, [13], para el pulso clásico de desplazamiento de campo cercano representativo del doble par de una falla de rumbo de un sismo tectónico, es exactamente la misma que la reproducida por la componente N-S del sismo de Quetame durante el 24 de mayo de 2008, como se observa en la parte izquierda de la Figura 4.

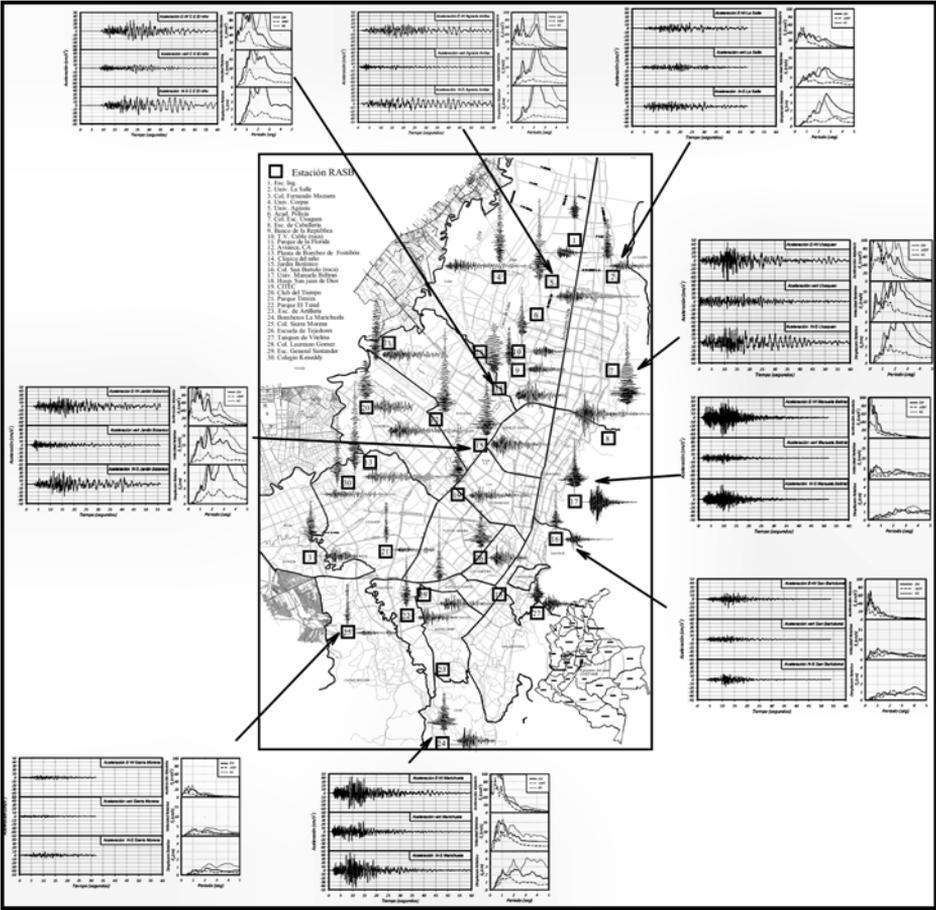
Figura 5: Red de Acelerógrafos de Bogotá, RAB, y señales del sismo de Quetame. Fuente: SIRE (2008), [41].

Desde el sitio del epicentro del sismo de Quetame hasta las inmediaciones de Bogotá existieron solo 40 km., y 26 estaciones de la RAB, registraron las señales sísmicas derivadas del sismo triaxialmente. La ubicación de la red de acelerógrafos de Bogotá se puede observar en la Figura 5. En la misma figura se presentan algunas de las 78 señales del sismo en la cual se aprecia la marcada diferencia de la respuesta del suelo en diferentes lugares de la ciudad. De forma comparativa, en las zonas en donde el estrato de suelo rocoso se presenta en la Capital, como en la estación construidas por los Jesuitas en el «*Colegio San Bartolomé-La Merced*», la fase intensa de la señal tuvo una duración del orden de 15 segundos, y en las zonas en donde se tienen suelos con propiedades mecánicas de rigidez bajas y con profundidades de estratos elevadas, la duración de la fase intensa de la señal fue cercana a los 90 segundos.

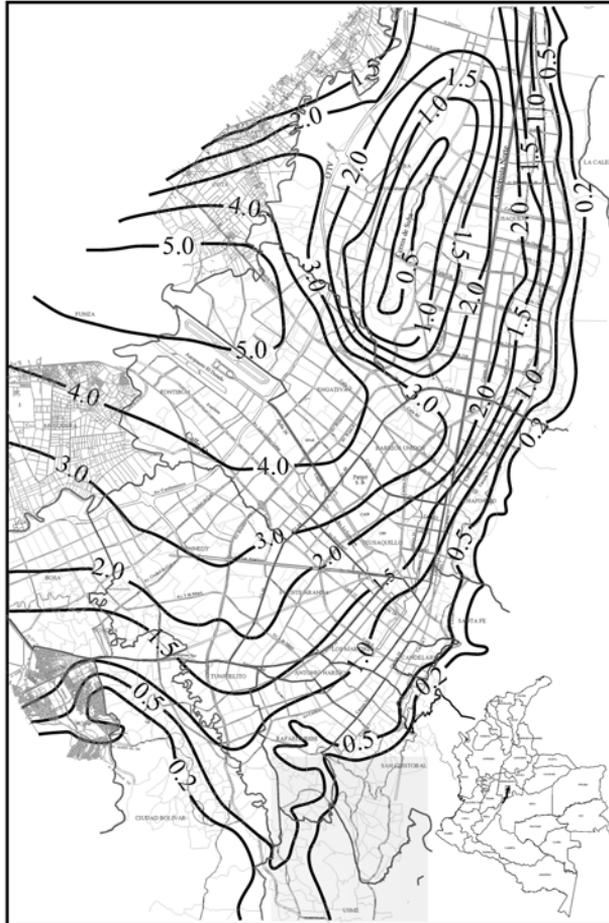
Figura 6: Periodos dominantes del suelo en la ciudad de Bogotá D.C., [25]

Silva, [25], donde se observan, desde periodos muy cortos, del orden de $\frac{1}{2}$ de segundo en los cerros tutelares del occidente y Suba, hasta periodos superiores a los cinco segundos en las zonas más bajas de la Sabana de Bogotá, donde existen depósitos profundos.

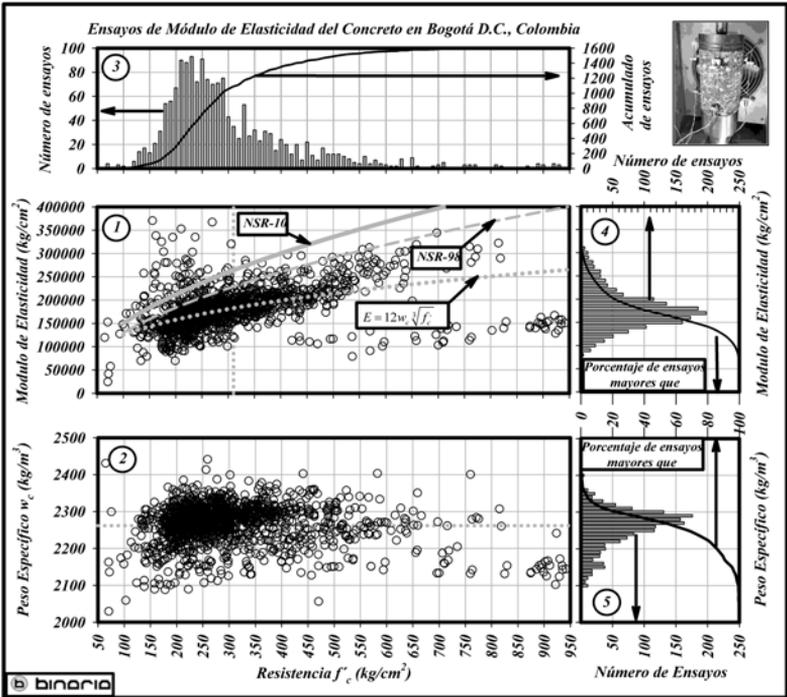
Figura 8: Registros de ensayos de Módulo de elasticidad del concreto en Bogotá.

A pesar de lo anterior, la nueva norma NSR-10 [20], incrementó -más- la estimación del Módulo de Elasticidad E a partir de resultados de la resistencia, haciendo que más del 85% de la muestra de la base de datos se encuentre por debajo de la estimación analítica de Norma. Estadísticamente lo anterior conduce a una sobreestimación sistemática del parámetro, donde en promedio, más de 4 de cada 5 veces se estaría sobrevaluando la variable del Módulo de Elasticidad, en Bogotá por lo menos, llevando a una reducción del tamaño de las secciones y la consecuente reducción de la rigidez de la estructura.

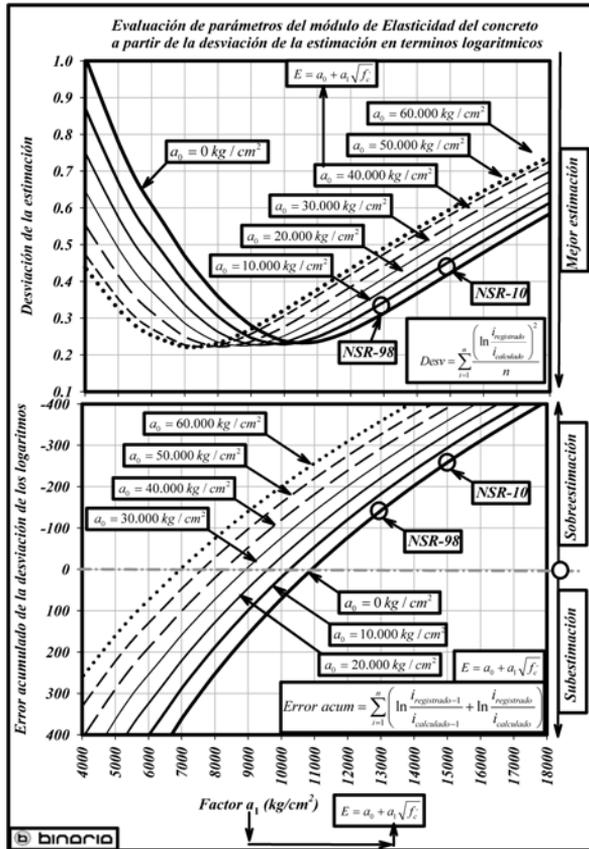
Figura 9: Estimación de mínimos cuadrados para coeficientes de Módulo de Elasticidad de Concreto en Bogotá D.C.

El error es la diferencia neta entre estimado y registrado; entre mayor sea más alejado es lo estimado con respecto a lo registrado. A su vez, el sesgo muestra qué tanto sobreestima o subestima la estimación analítica con respecto a lo registrado. Cuando el sesgo tiende a ser nulo la aproximación analítica no sobre o subestima en todo el rango de uso de la variable, resultando ser una situación ideal; valores negativos de sesgo muestran sobreestimación, y positivos subestimación. La mejor solución de estimación es la que resulta de la dualidad estadística de menor error y sesgo nulo. Para el caso, siguiendo principios de minimización no-lineal, se buscaron mediante análisis de sensibilidad todas las combinaciones posibles de estimación a partir de la función básica: $E = a_0 + a_1 \sqrt{f'_c}$.

La constante a_0 se ha colocado como valor inicial para que, cuando se use un valor de a_1 bajo, en la búsqueda de no sobreestimar los Módulos en grandes resistencias, el valor de Módulo en bajas resistencias no sea muy reducido, teniéndose valores admisibles en ese rango sin sobreestimación del Módulo en las grandes resistencias como ocurre actualmente, donde la estimación del Módulo se dispara sorprendentemente después de resistencias de 350 kgf/cm^2 .

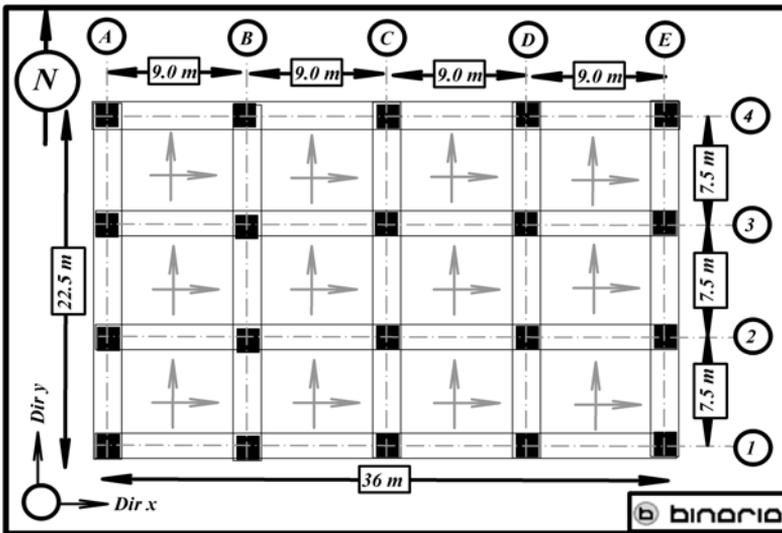
Figura 10: Planta típica de García (1996).

Un aspecto inicial a reconocer es que, solo con la nueva microzonificación sísmica de la ciudad, [19], fue posible diseñar edificios de 20 pisos completamente aperticados y sin muros estructurales de por medio en las zonas de suelos blandos; algo que no se podía hacer antes porque no se cumplía con requisitos de rigidez, que provenían de una reglamentación más exigente en este tipo de edificaciones y sobre ese tipo de suelos. Una vez diseñados los edificios de acuerdo con los requisitos de diseño de NSR-10 y la zonificación de respuesta sísmica, estos fueron modelados, en el régimen lineal, en el programa por elementos finitos SAP2000[©] nonlinear, [16], para verificar que se cumplieran los índices tradicionales que se encuentran relacionados con deformaciones y esfuerzos.

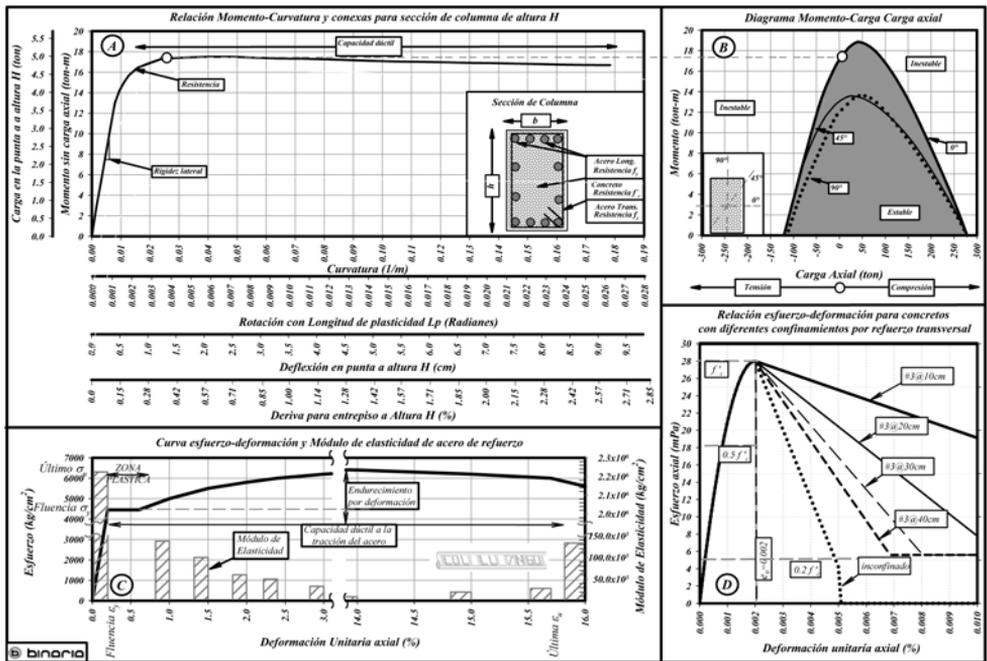
Figura 11: a. Ejemplo de diagrama momento rotación. b. Ejemplo de diagrama de interacción. c. Ejemplo de curva esfuerzo deformación usada para el acero de refuerzo. d. Ejemplos de curvas esfuerzo vs. deformación del concreto en función del nivel de confinamiento.

Una vez obtenidas las relaciones Momento-Curvatura y diagramas de interacción en varios ángulos, se definieron las rúlas plásticas de los elementos con diagramas momento rotación bilinearizados y la rotación máxima fue limitada de acuerdo con lo estipulado en el ATC, [7]. Finalmente, para cada elemento estructural se definieron los niveles de desempeño o niveles de daño definidos en el ATC, [7] y fueron ingresados al programa de análisis de elementos finitos, para poder establecer los niveles de daño alcanzados por las edificaciones ante las sollicitaciones sísmicas de las señales derivadas de los registros acelerográficos del sismo de Quetame del 24 de mayo de 2008.

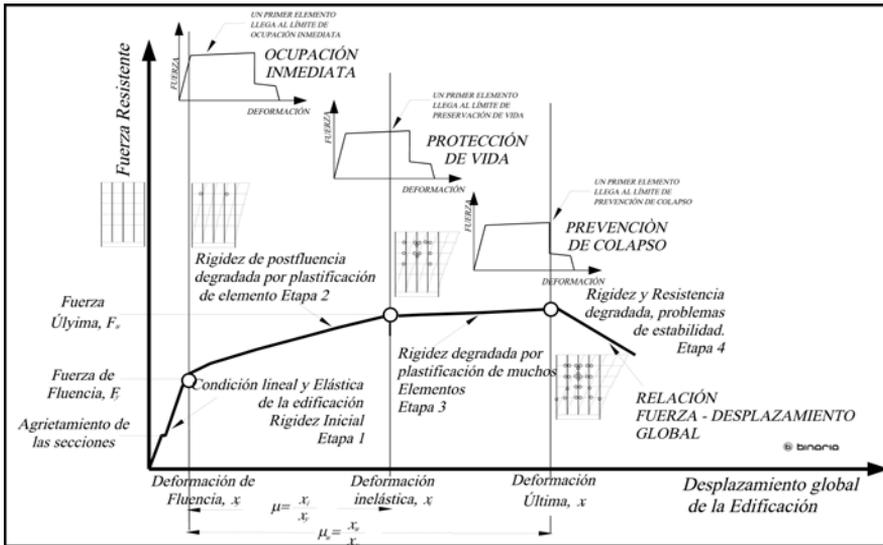
Figura 12: Evolución del comportamiento estructural mostrando los estados límites asociados

Los niveles de daño y estados límites asociados al ATC, [7], se muestran en la Figura 12 donde se observa el comportamiento global, que en ventanas emergentes, exhibe el comportamiento local de las secciones para una edificación que sigue un comportamiento clásico como es el de secciones de concreto reforzado sometidas a cargas crecientes; la figura muestra la evolución de las diferentes etapas de propiedades mecánicas bajo los desplazamientos desarrollados. Se muestran cuatro etapas clásicas de comportamiento mecánico definidas como: **(1) Etapa lineal elástica**, donde existe integridad absoluta de todos los elementos; **(2) Etapa de postfluencia**, donde algunos elementos alcanzan resistencia y desarrollaron rótulas, existiendo integridad y seguridad todavía y teniendo la posibilidad de ser rehabilitada o reparada; **(3) Etapa de plasticificación** de muchos elementos, cuando ya muchos elementos han alcanzado la resistencia, algunos de ellos incluso vitales, generando daños permanentes y

en ocasiones irreparables, y **(4)**, *Etapas de inestabilidad*, cuando la edificación tiene fuertes daños en muchos elementos vitales, sin posibilidad de reparación, encontrándose en las inmediaciones de un eventual colapso con pérdidas totales asociadas y con elevado riesgo para personas en su interior. Todas las etapas previamente mencionadas están separadas por los denominados: «*Estados Límites*».

Entre las etapas **(2)** y **(3)** existe el estado límite de «*seguridad de vidas*» que significa que el edificio cumplió con el objetivo de proteger la vida de los ocupantes, haciéndose inhabitable por el momento mientras se investiga su real estado por el alcance de la resistencia de múltiples elementos que lo conforman y para evaluar si es necesario repararlo o incluso declararlo irreparable para tener que ser demolido por daños en elementos vitales.

Entre las etapas **(3)** y **(4)** existe el estado límite de «*prevención de colapso*» el cual muestra el punto a partir del cual la edificación ya no tiene posibilidades de brindar protección a sus ocupantes por haber alcanzado el límite de la resistencia en muchos elementos, algunos de los cuales pueden ser vitales para su sobrevivencia. Normalmente cualquier edificación en este punto o estado límite es irreparable.

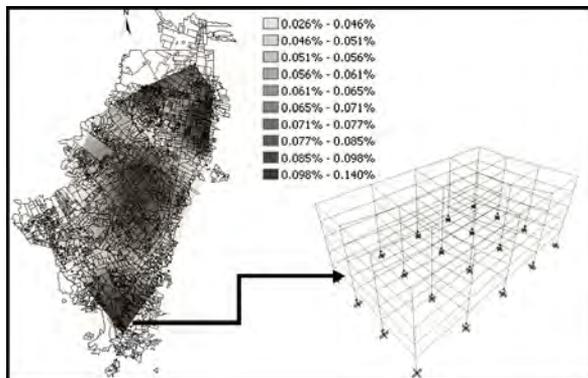
Figura 13: Mapa de derivas en dirección Norte-Sur y niveles de daño alcanzados para edificio de 5 pisos.

Estos edificios tuvieron una demanda sísmica, desde el punto de vista de aceleraciones absolutas y derivas máximas inducidas, mayores en zonas de piedemonte y suelos blandos de profundidades de basamento intermedias. La estación de «*Marichuela*» (en la localidad de Usme) fue característicamente demandante, y le siguieron zonas como el Salitre (estación «*Jardín Botánico*») y la zona de piedemonte entre la estación de «*Colonia escolar de Usaquéen*» (calle 127 con avenida NQS) y la estación de «*la Universidad de la Salle*» (calle 170 con carrera 7^a). En el mapa de la Figura 13 se presentan las derivas máximas demandadas que se presentaron en la dirección Norte-Sur para el edificio de 5 pisos. En dicho mapa, se observa que las máximas derivas son cercanas a 0.14 % en la estación de Usme, mientras que en la zona de los cerros, las derivas no superan el 0.06 %. Por su parte, en las zonas en donde los estratos de suelos son profundos, la deriva máxima es inferior a 0.07 %.

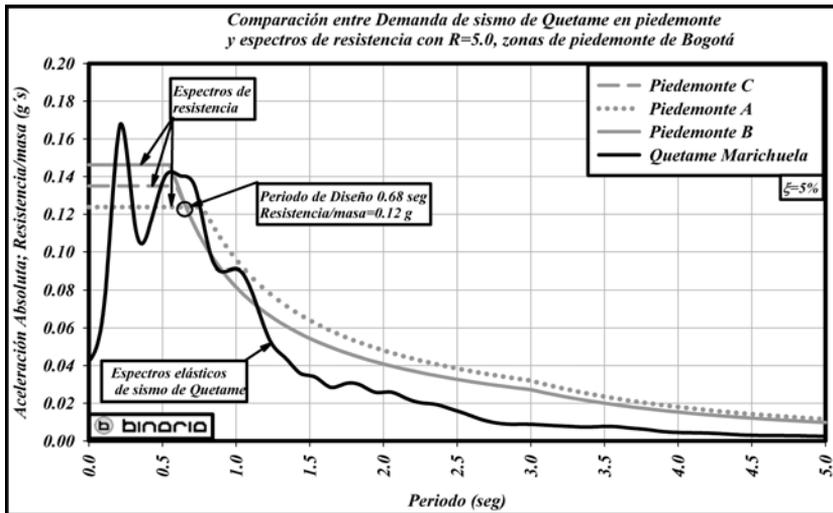
Figura 14: Comparación entre el espectro de respuesta en Marichuela con los espectros de diseño de «Piedemonte» divididos por el factor «R» igual a 5.0

Dichos espectros se comparan con el espectro de respuesta de aceleración para la estación «*Marichuela*». De esta comparación se hace evidente que para el periodo de la edificación (0,68 segundos), la aceleración demandada (0.14g) fue superior en un 17% a la aceleración de diseño (0.12g); lo cual hace visible el proceso de rotulación del edificio. En este punto se evidencia que, tener rotulación significa que se alcanzó la resistencia y el edificio ya no será el mismo para el próximo evento. En todo caso, sorprende que con un sismo tan pequeño, a 40 km. de distancia, y a pesar de no existir defectos de por medio, existan rotulaciones en edificaciones bajas que debieron permanecer en un rango elástico perfecto. Ahora bien, si se usaran cualquiera, o todas de forma conjunta, de las disposiciones no usadas y mencionadas en el numeral 3, este escenario se vuelve más dramático, siendo esto motivo de otra investigación que incluya esas consideraciones.

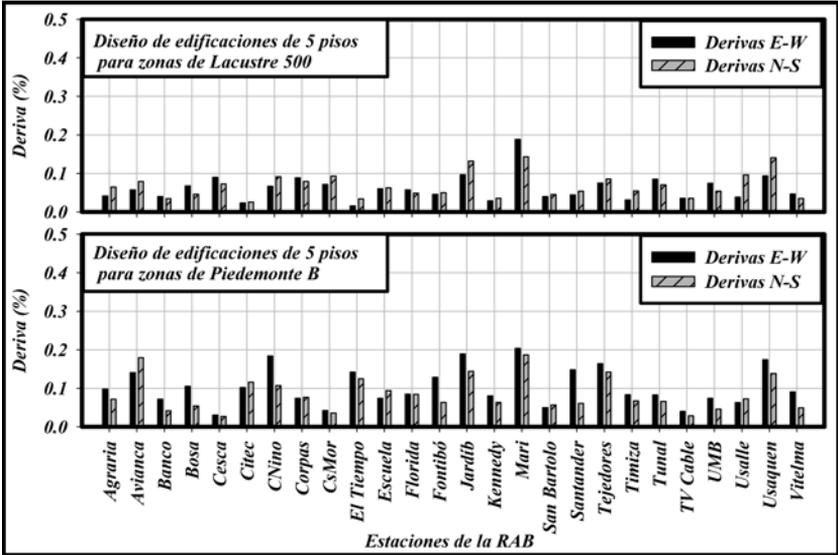
Figura 15: Derivas máximas para los edificios de 5 pisos.

En este sentido, los análisis lineales convencionales no identifican estos fenómenos que están ligados a los daños reales de edificaciones en sismos largos. Finalmente, en la Figura 15 se presenta un resumen de las derivas máximas demandadas a las edificaciones de 5 pisos, tanto aquella diseñada para el espectro de piedemonte, como para la diseñada con el espectro de zona Lacustre considerando las derivas máximas demandadas en dirección Este-Oeste y en dirección norte-sur.

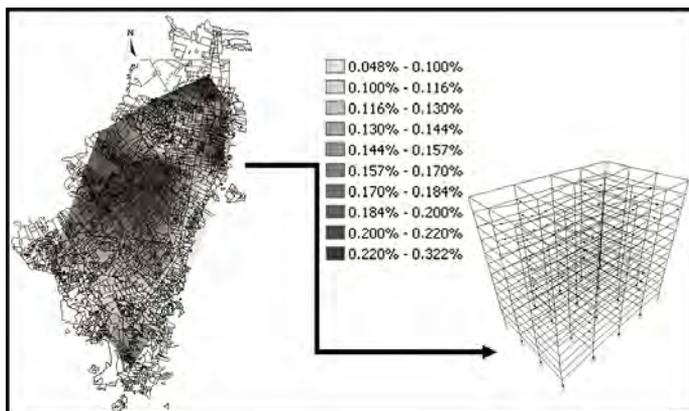
Figura 16: Mapa de derivas en dirección Norte-Sur y niveles de daño alcanzados para edificio de 12 pisos.

Para el caso de las edificaciones intermedias de 12 pisos, las zonas de la ciudad en donde se presentaron las mayores demandas sísmicas (derivadas y aceleraciones) fueron en su mayoría las correspondientes a suelos blandos con profundidad de estratos elevada, en donde se destacan las estaciones de: «Centro de Estudios del Niño, Jardín Botánico, Fontibón y Avianca». Así mismo, generó una importante demanda sísmica a este tipo de edificios la estación «Colonia Escolar de Usaquén» que está ubicada en la zona de piedemonte. El edificio diseñado a partir del espectro de la zona de «Piedemonte-B» presentó rotulación en las zonas Fontibón, el Salitre («Jardín Botánico») y Usaquén, en donde el nivel de daño fue de fluencia, y en algunas zonas como en la calle 80 con avenida Boyacá (Estación «centro de estudios del niño») los niveles de daño alcanzados llegaron a ser de «ocupación inmediata» en algunos de los elementos estructurales.

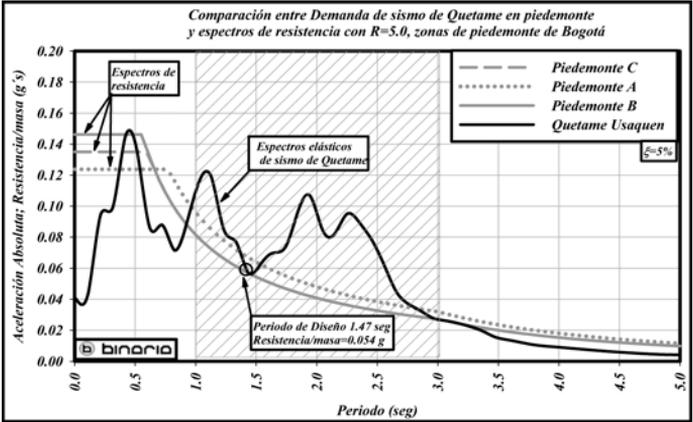
Figura 17: Comparación entre el espectro de respuesta en Usaquén con los espectros de diseño de «Piedemonte» divididos por el factor «R» igual a 5.0.

Al igual que se hizo para el edificio de 5 pisos, en la Figura 17 se presentan los espectros de las zonas de Piedemonte («A», «B» y «C») divididos por el factor R , comparados con el espectro de respuesta de aceleración para la estación «Usaquén». Esta comparación hace evidente que para el periodo de la edificación (1,47 segundos), la aceleración demandada por el sismo alcanzó a rotular esta edificación. A pesar de que «Usaquén» no fue la estación más crítica, se presenta esta señal, ya que genera incertidumbre y preocupación que las edificaciones con periodos entre 1 y 3 segundos diseñadas con la nueva Norma, presentarán niveles de rotulación de sus elementos estructurales para un sismo notablemente inferior al sismo de diseño.

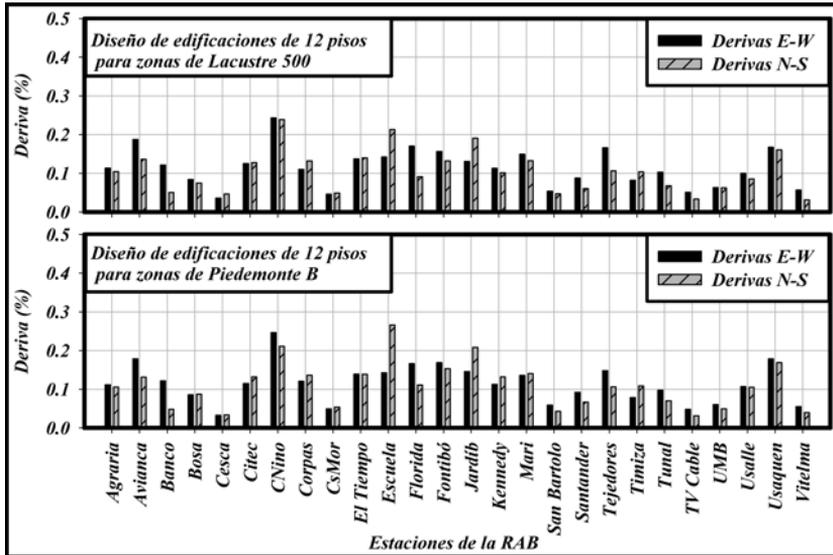
Figura 18: Derivas máximas para los edificios de 12 pisos. (%)

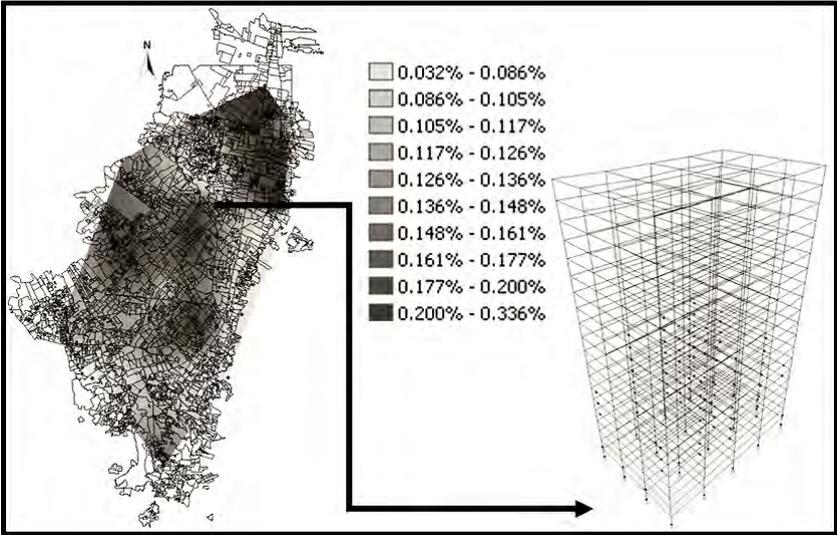
Figura 19: Mapa de derivas en dirección Norte-Sur y niveles de daño alcanzados para edificio de 20 pisos.

También, siempre que hubo plastificación de elementos estructurales, hubo rotulación de columnas en su primer piso. Este tipo de comportamiento fue común para los 6 edificios analizados. Hay que tener en cuenta que estos hechos se presentaron con un evento que fue la octava parte del sismo de diseño; lo cual es un escenario preocupante, *per se*, ya que de acuerdo con la normativa vigente para este tipo de evento se supone que no debería haber pasado absolutamente nada. Es posible que esta rotulación de columnas de primer nivel para este evento no genere pérdida total, pero en el escenario de diseño ocho veces mayor? Esta situación claramente va en contravía de la forma como los edificios deben fallar, ya que al colapsar una columna en primer piso, la pérdida es total, poniendo en riesgo muchas vidas por el mecanismo de falla.

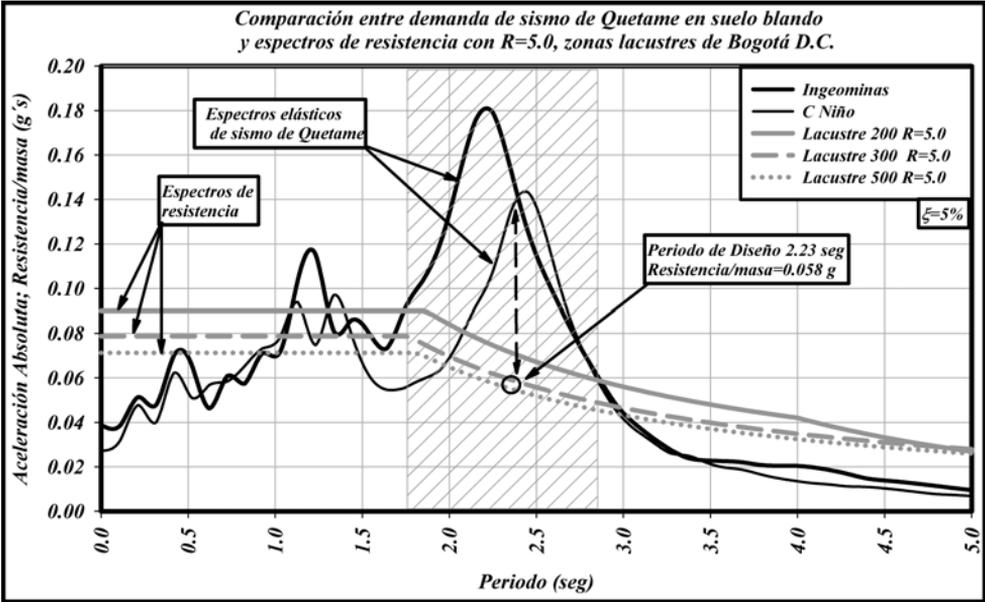
Figura 20: Comparación entre el espectro de respuesta en el centro de estudios del niño e Ingeominas con los espectros de diseño de «Lacustre» divididos por el factor «R» igual a 5.0

En la Figura 20 se muestra el espectro de respuesta de aceleración para el registro del sismo de Quetame tomado en «*Cniño*» y se compara con los espectros de la zona «*Lacustre*» (divididos por «*R*») que le corresponden según la nueva microzonificación. Al analizar la Figura 20 es claro que los nuevos espectros de la microzonificación de 2010, [19], tienen serios problemas en predecir la demanda sísmica para edificios con periodos entre 2.0 y 3.0 segundos (sombreados en la figura) en la zona de «*Lacustre*». A la luz de lo anterior, se evidencia que un sismo como el de Quetame que tendrá un periodo de retorno de unos 70 años (bastante inferior al periodo de retorno del sismo de diseño de 475 años) rotularía edificaciones de esta altura. Es preocupante que son precisamente en estos rangos de periodos donde la nueva microzonificación, [19], propone reducciones sustanciales en las aceleraciones absolutas de diseño a pesar de que los registros del sismo muestran una fuerte respuesta.

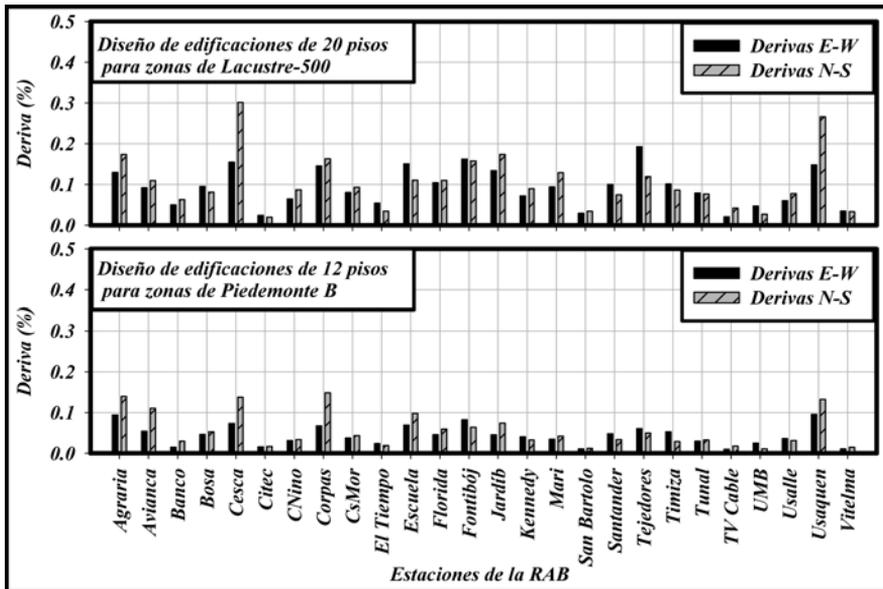
Figura 21: Derivas máximas para los edificios de 20 pisos

Por último, en la Figura 21 se muestran las derivas máximas demandadas para las edificaciones de 20 pisos tanto para las edificaciones diseñadas con el espectro de la zona de «piedemonte» como con el espectro de la zona «Lacustre» y en dirección Norte Sur y Este-Oeste. De acuerdo con lo anterior, las estaciones que le demandaron más deriva fueron: «Agraria, Ceing (Escuela Colombiana de Ingeniería), Cniño y Usaqué». A excepción de Usaqué, estas fueron estaciones ubicadas en zonas de suelo de tipo lacustre.

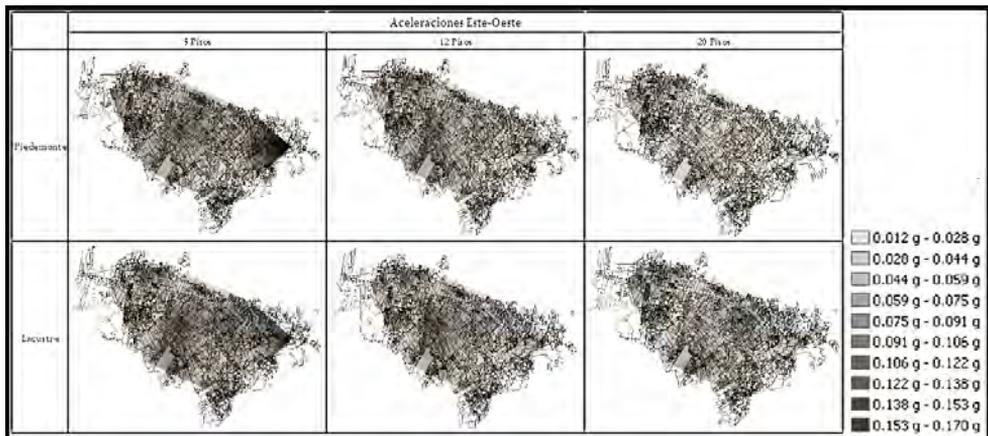
Figura 22: Aceleraciones absolutas máximas comparativas para los seis edificios diseñados

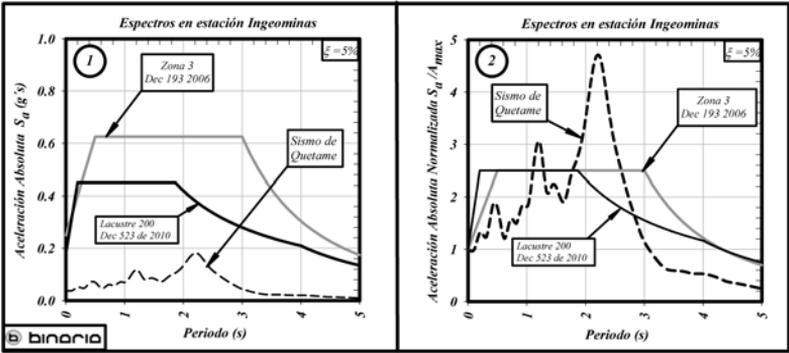
Figura 23: Espectros de respuesta de la estación de Ingeominas en la superficie de Bogotá para el evento del 24 de mayo de 2008 registrado en Quetame a menos de 40 kilómetros de distancia. A la izquierda en valores absolutos, a la derecha normalizados con respecto a la aceleración.

no solamente el problema es de amplitud, donde pueden haber discusiones porque ese evento no ha ocurrido aún, o peor todavía, cuando ocurrió no había instrumentación para registrarlo. Probablemente el problema más fuerte sea el de forma, y en esto los eventos más pequeños sí son orientadores. Para visualizar la forma de los espectros entonces se deben normalizar.

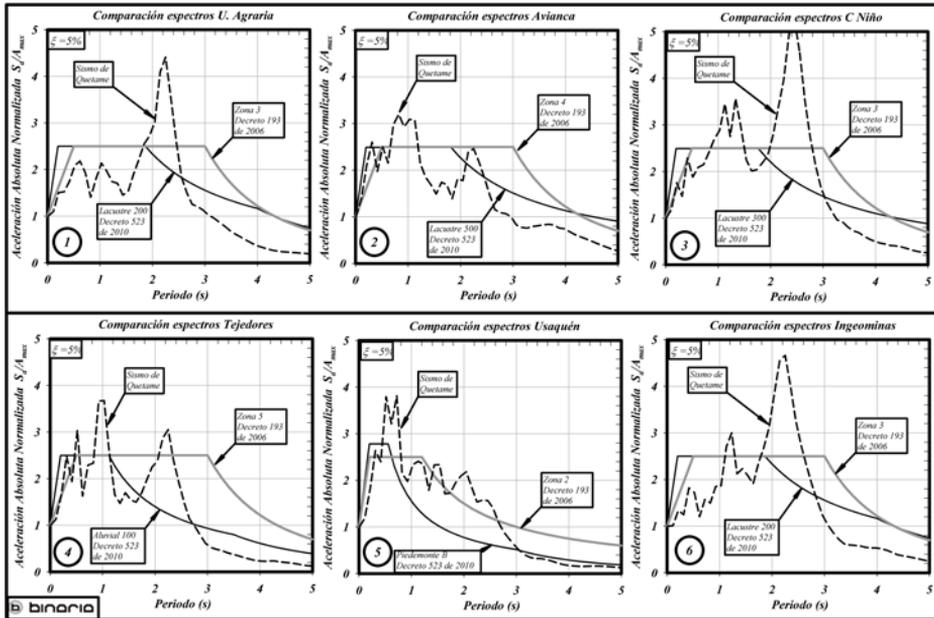
Figura 24: Espectros de respuesta normalizados en diferentes estaciones de la red de acelerógrafos de Bogotá para el evento del 24 de mayo de 2008 registrado en Quetame a menos de 40 kilómetros de distancia.

La situación es contradictoria, porque mientras el registro del evento real crece a partir de cierto periodo, el decreto 523 de 2010 [19] inicia, en ese mismo punto, la reducción de la ordenada espectral S_a . Esto es ir en contravía de los hechos registrados y por eso los edificios altos empiezan a tener problemas en ese tipo de suelos desde tempranas deformaciones. Un evento de mayor tamaño generaría un proceso de degradación de la rigidez cortante del suelo, y el resultado es que ese pico en poco más de dos segundos, iría hacia uno mayor todavía. La propuesta de acortar la meseta de 3.0 a 2.0 segundos en el espectro de la zona donde hay suelos de tipo Lacustre inquieta porque los hechos reales registrados mostraron que en este sitio hay respuesta fuerte después de los 2.0 segundos de periodo estructural.

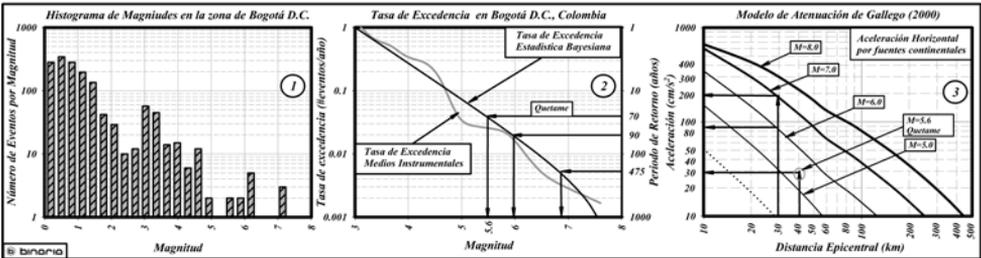
Figura 25: Histograma de magnitudes, tasa de excedencia y relación de atenuación de la aceleración máxima del suelo en las inmediaciones de la ciudad de Bogotá D.C.

El epicentro del sismo de Quetame se localizó a 39 km. de la estación de Ingeominas en Bogotá y a solo 34 km. del perímetro urbano en los cerros orientales, por lo que pensar que puede ocurrir un evento a 30 km. del mismo perímetro no es algo fuera de lugar, y más bien, se ve como posible.
